| Empresa: | CORONA | Solicitante: | SAMANTHA RIQUEMEL | Código QR: | VHSA-0128 | N. Orden: | KAUFSN | Fecha: | 18/02/2024 |
| Equipo: | TOYOTA | Modelo: | 8FGU25 | Serie: | 91739 | Ubicación | CEDIS OXXO | Horómetro: | 10,234 H |

**FALLA REPORTADA: “NO DA AVANCE, NI REVERSA”**

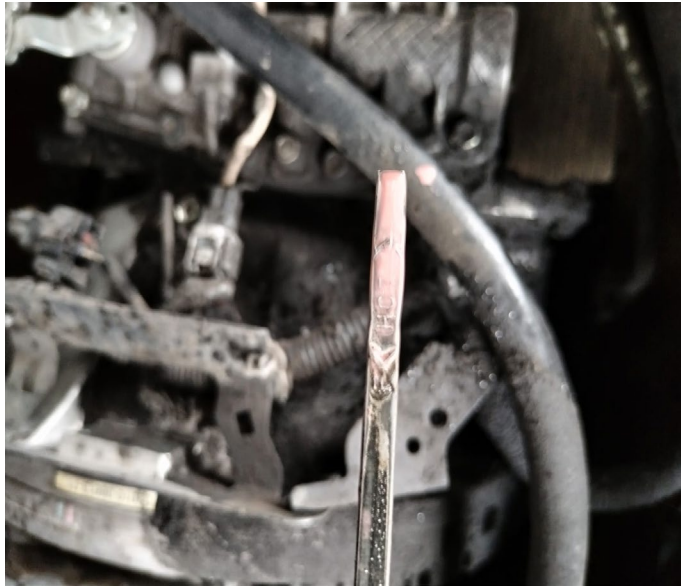
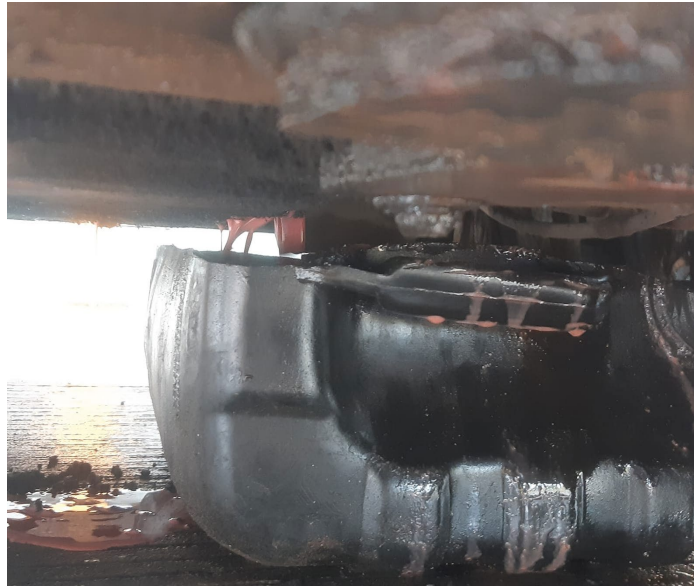
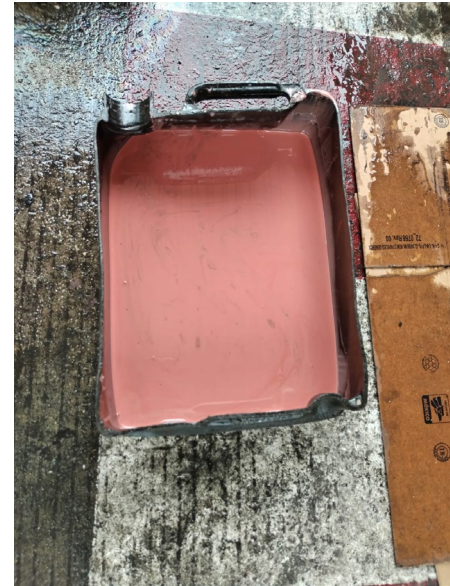
**\*SE ENCUENTRA ACEITE DE TRANSMISIÓN CONTAMINADO CON AGUA**

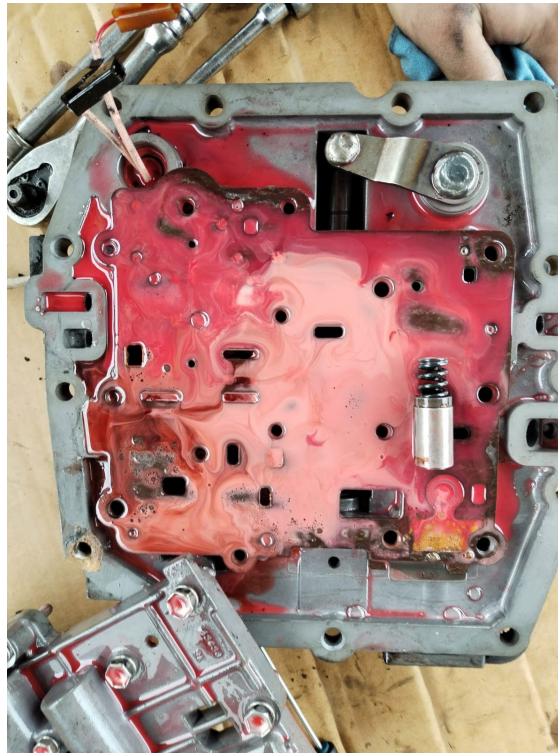
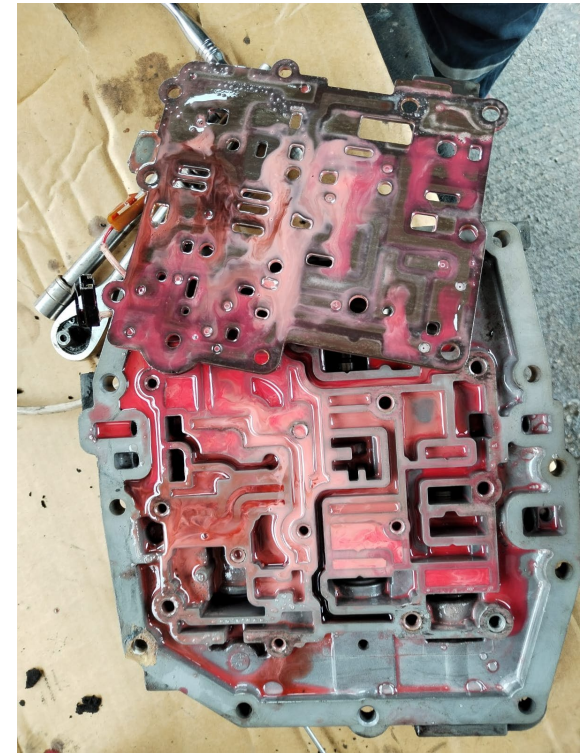
**\*SE DESMONTA BANCO DE TRANSMISIÓN,  
SE ENCONTRO OXIDO.**

**\*SE REALIZAN PRUEBAS Y CONTINUA LA  
FALLA.**

**\*SE REALIZA LIMPIEZA.**

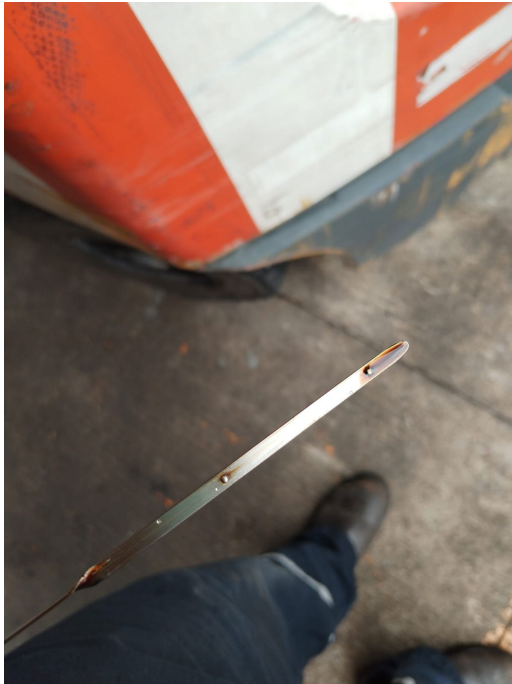
- DEBEMOS REVISAR UN POSIBLE CONSUMO DE ACEITE DE MOTOR.
- YA HABÍAMOS REPORTADO Y HECHO UN NIVELADO DE ACEITE DE MOTOR EN DÍAS PASADOS.

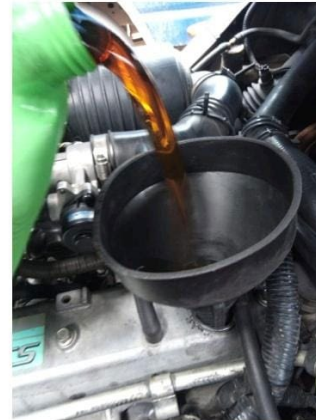
FALLA REPORTADA: "LE HACE FALTA ACEITE DE MOTOR"

\*SUMINISTRO DE ACEITE DE MOTOR (2 LTS)

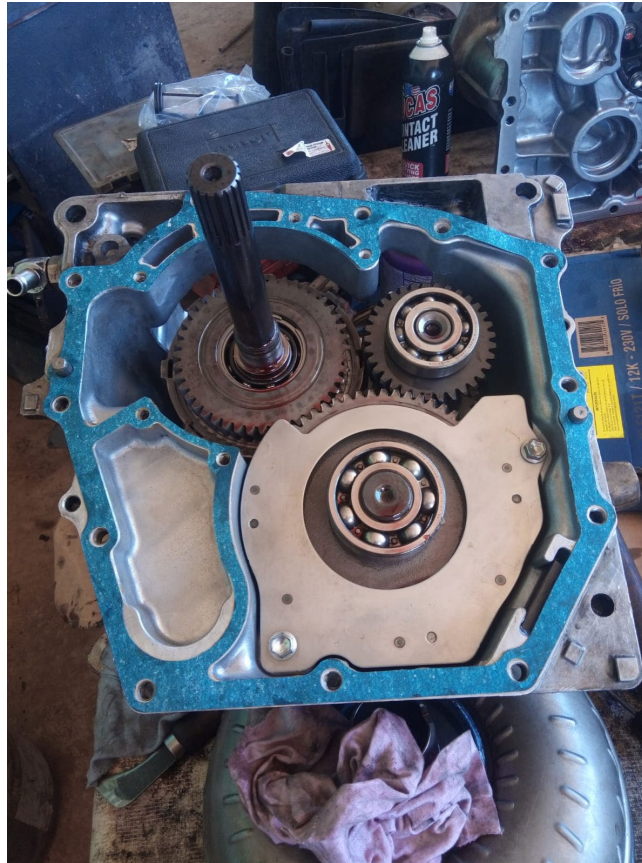
- POSTERIOR AL MANTENIMIENTO CORRECTIVO QUE SE REALIZO CON LA FALLA REPORTADA “ **NO DA AVANCE, NI REVERSA**” SE REALIZA AHORA UN MANTENIMIENTO CORRECTIVO CON LA FALLA REPORTADA: “**REVISIÓN DE TRANSMISIÓN**”.

**\*DESMONATAJE DE TRANSMISIÓN PARA SU REPARACIÓN**
