| <b>Empresa:</b> | NAES ENERGIA | <b>Solicitante:</b> | ING. LUIS ALFONSO | <b>Código QR:</b> | VHSA-0025 | <b>N. Orden:</b> | KAUF3300 | <b>Fecha:</b> | 22/02/2024 |
| <b>Equipo:</b> | CLARK | <b>Modelo:</b> | C25G | <b>Serie:</b> | P232G-0361-9647 KF | <b>Ubicación:</b> | REFORMA | <b>Horómetro:</b> | 3 HRS |

## MANTENIMIENTO PREVENTIVO A MONTACARGAS DE 1000 HRS:

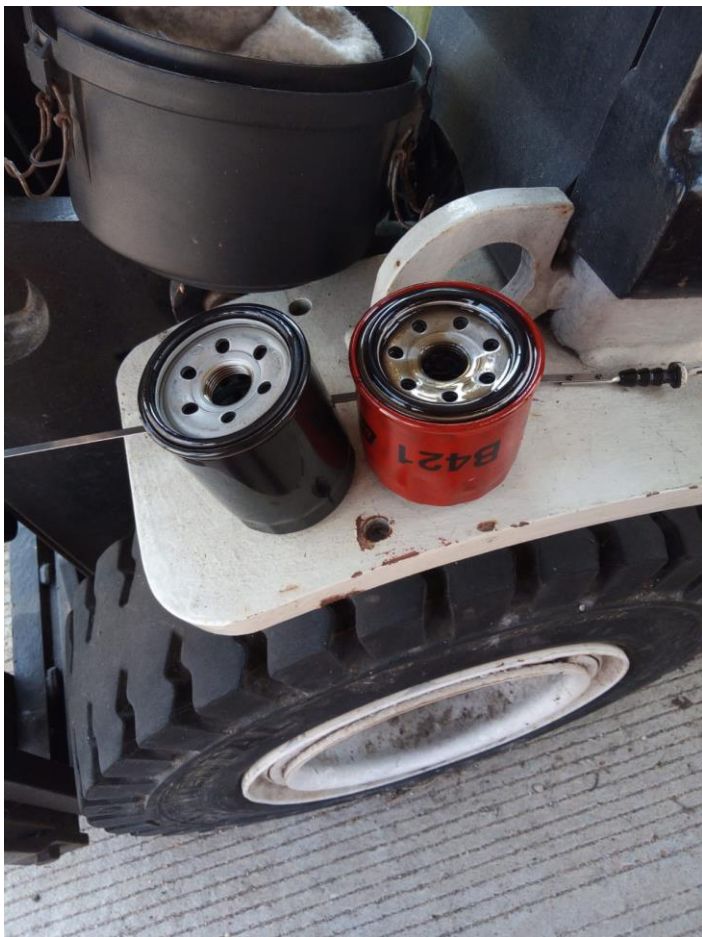
### REEMPLAZO DE FILTRO DE ACEITE DE MOTOR

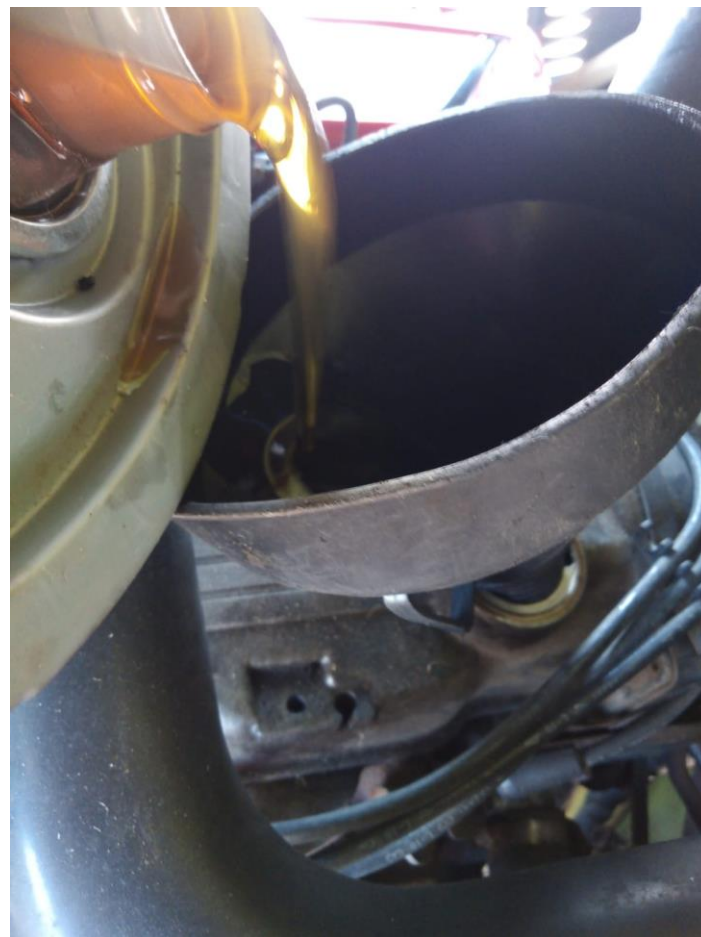
### REEMPLAZO DE ACEITE DE MOTOR

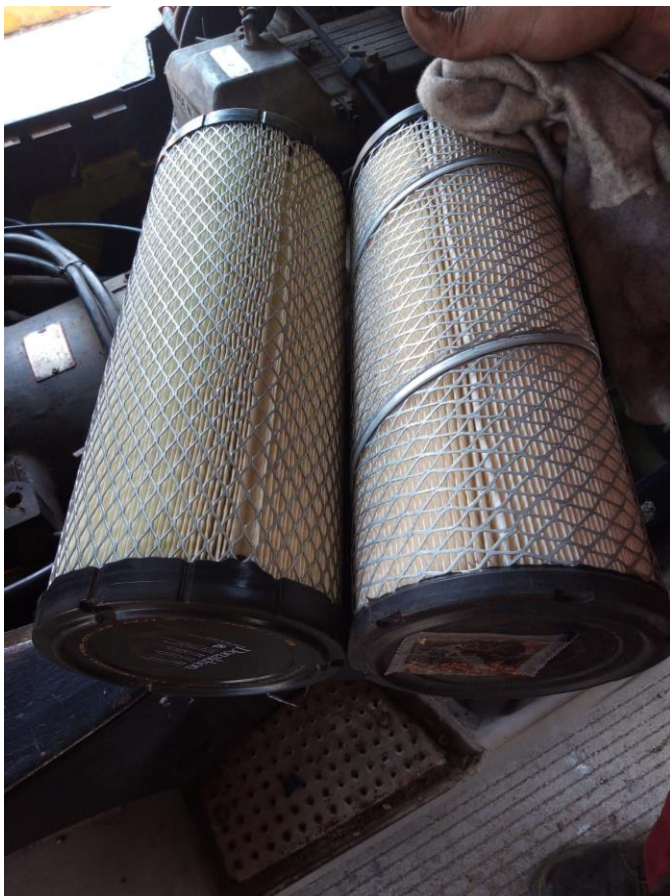
### REEMPLAZO DE FILTRO DE AIRE

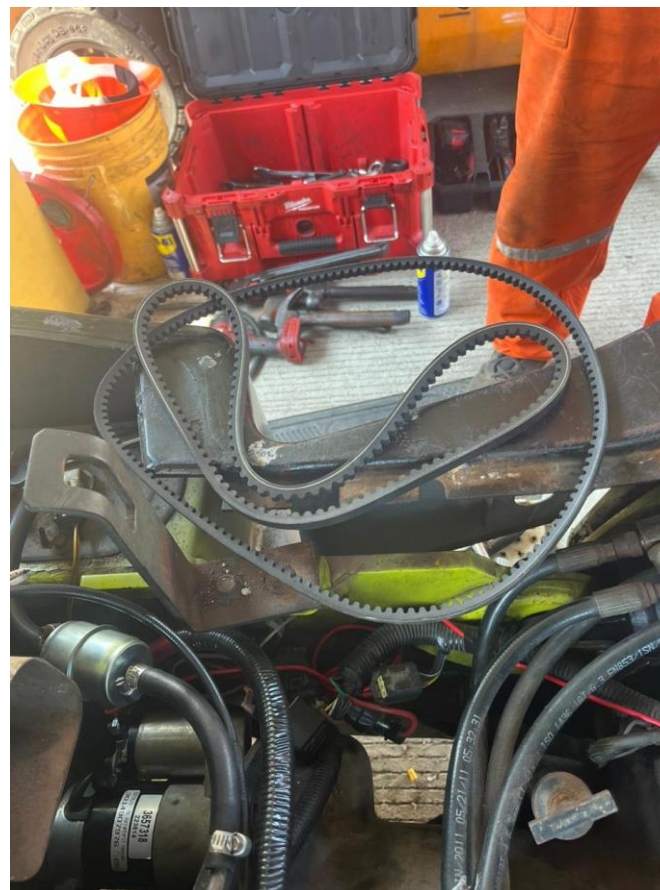
### REEMPLAZO DE BANDA DE ALTERNADOR

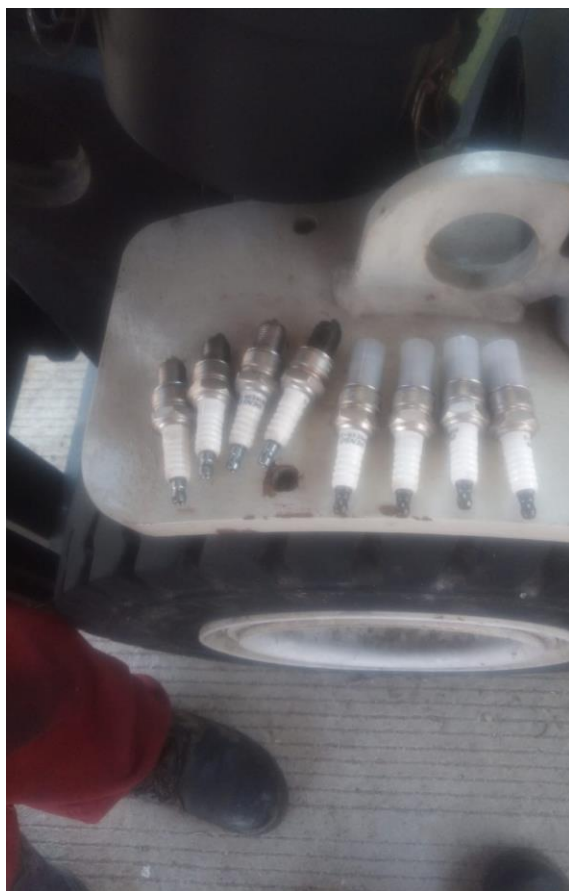
### REEMPLAZO DE BUJIAS

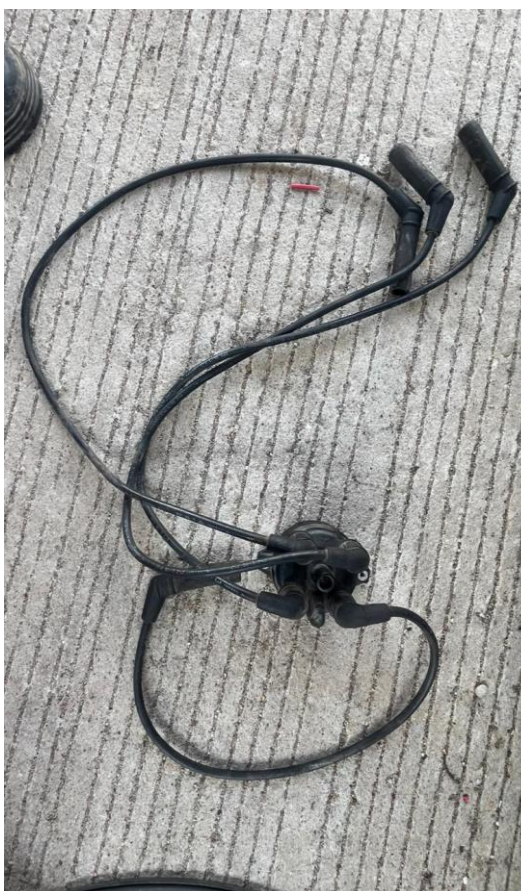
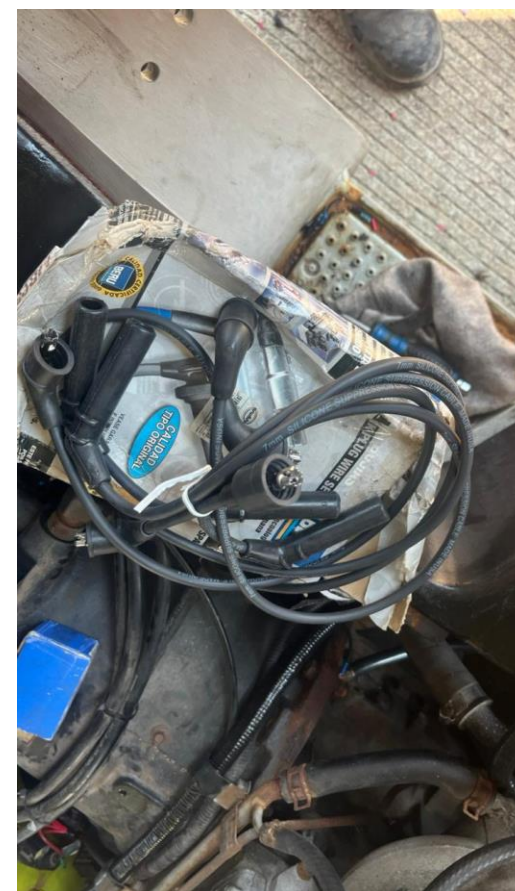
### REEMPLAZO DE CABLE DE BUJIAS

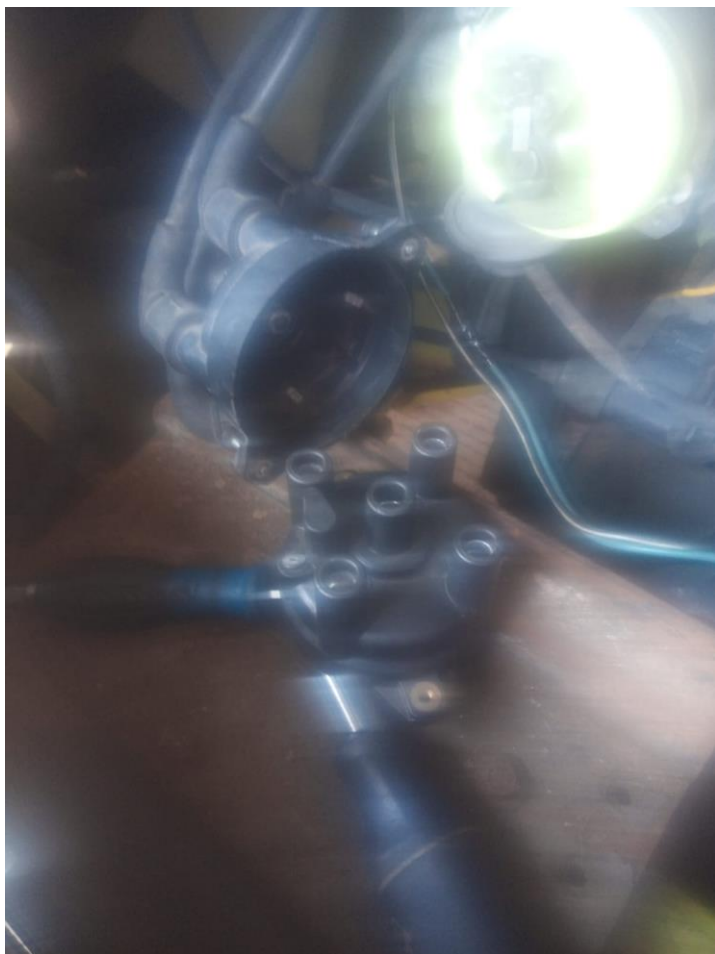
### REEMPLAZO DE TAPA DE DISTRIBUIDOR

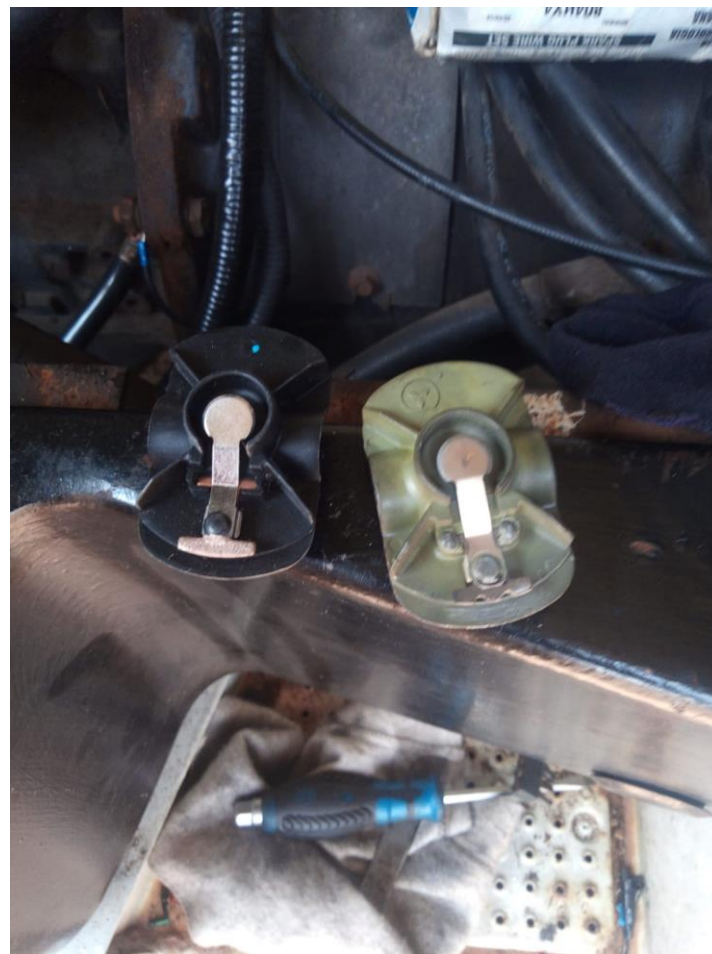
### REEMPLAZO DE ROTOR DE DISTRIBUIDOR

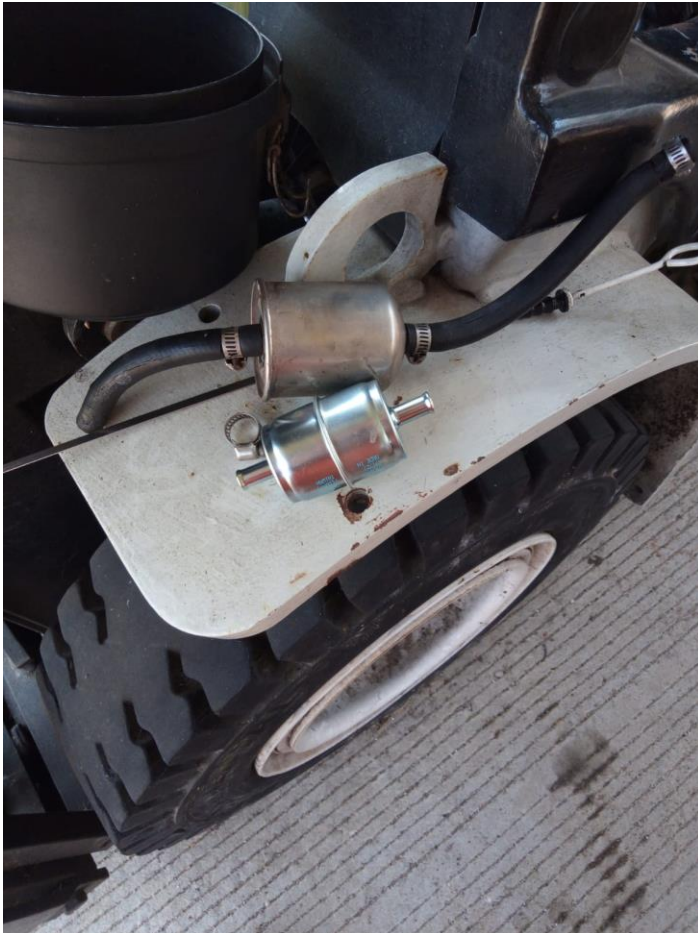
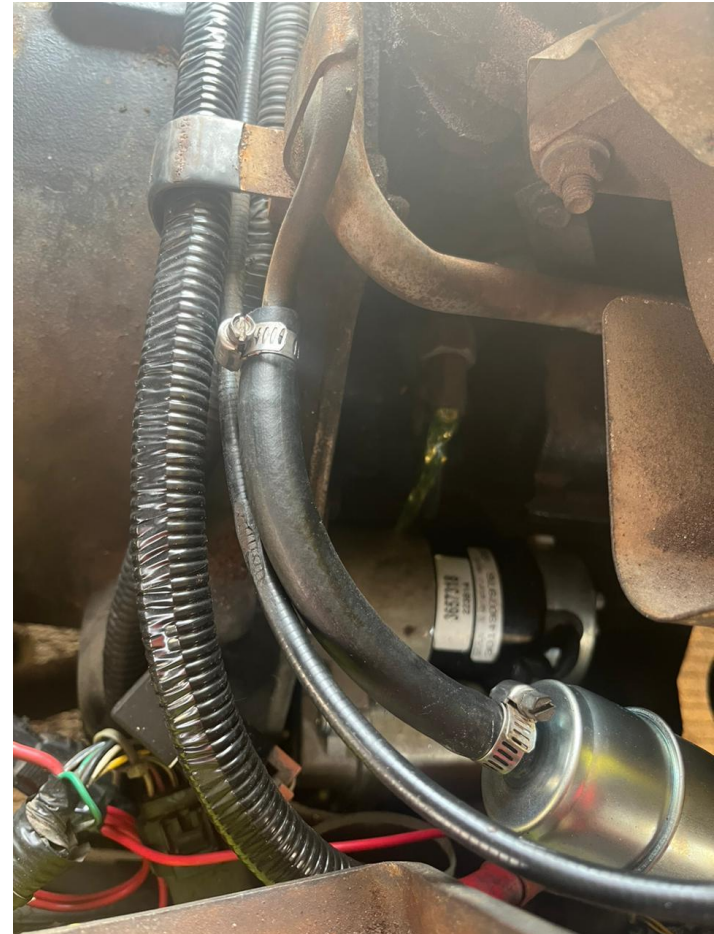
### REEMPLAZO DE FILTRO DE COMBUSTIBLE

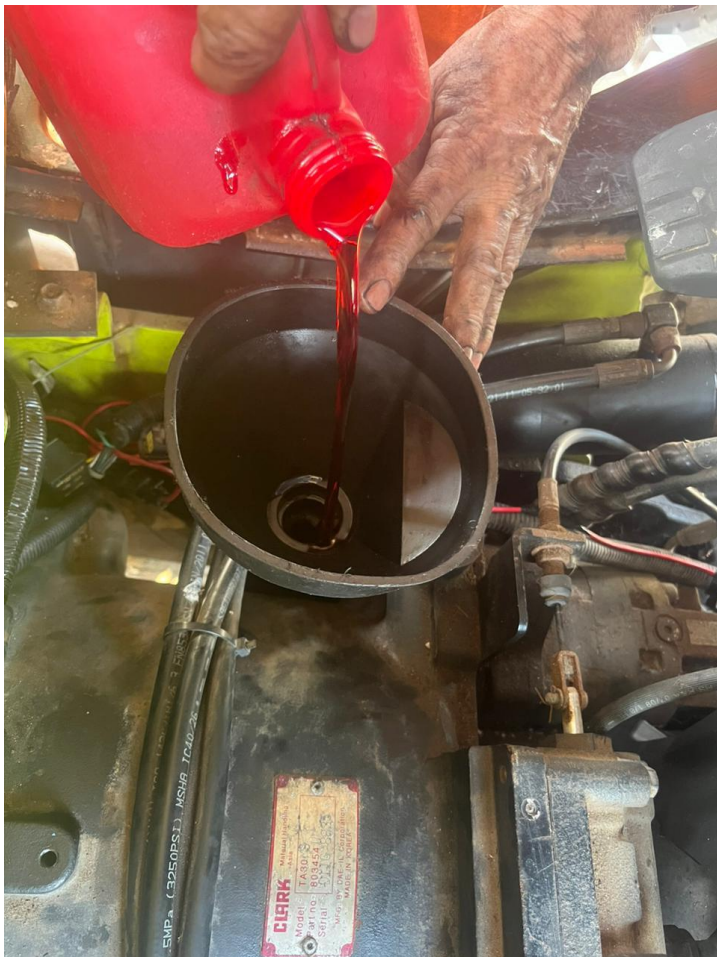
### REEMPLAZO DE ACEITE DE TRANSMISION

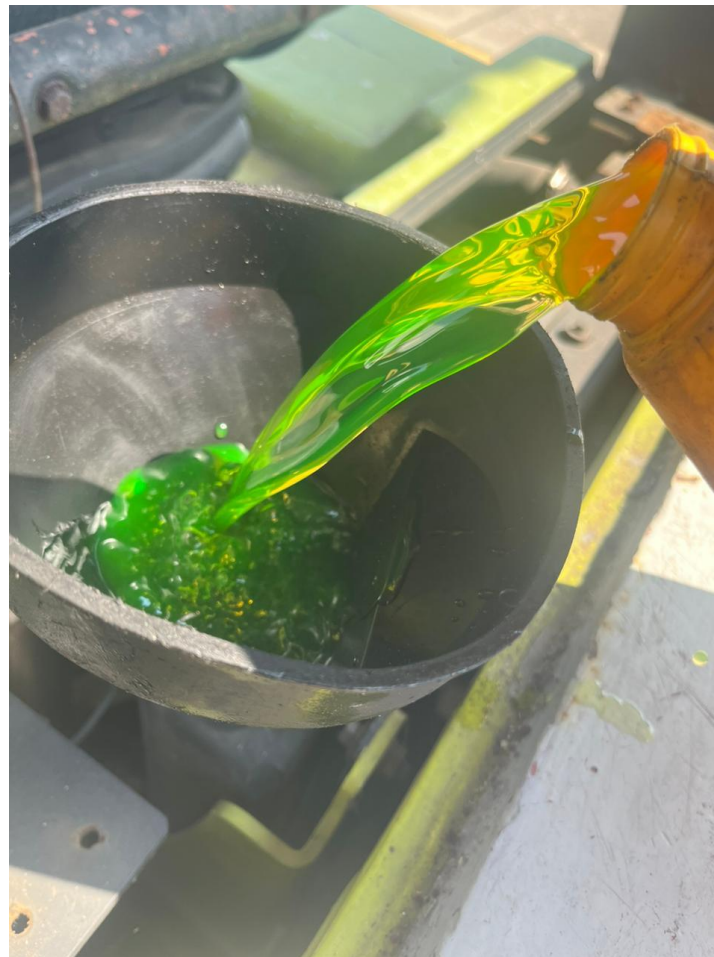
### REEMPLAZO DE ANTICONGELANTE

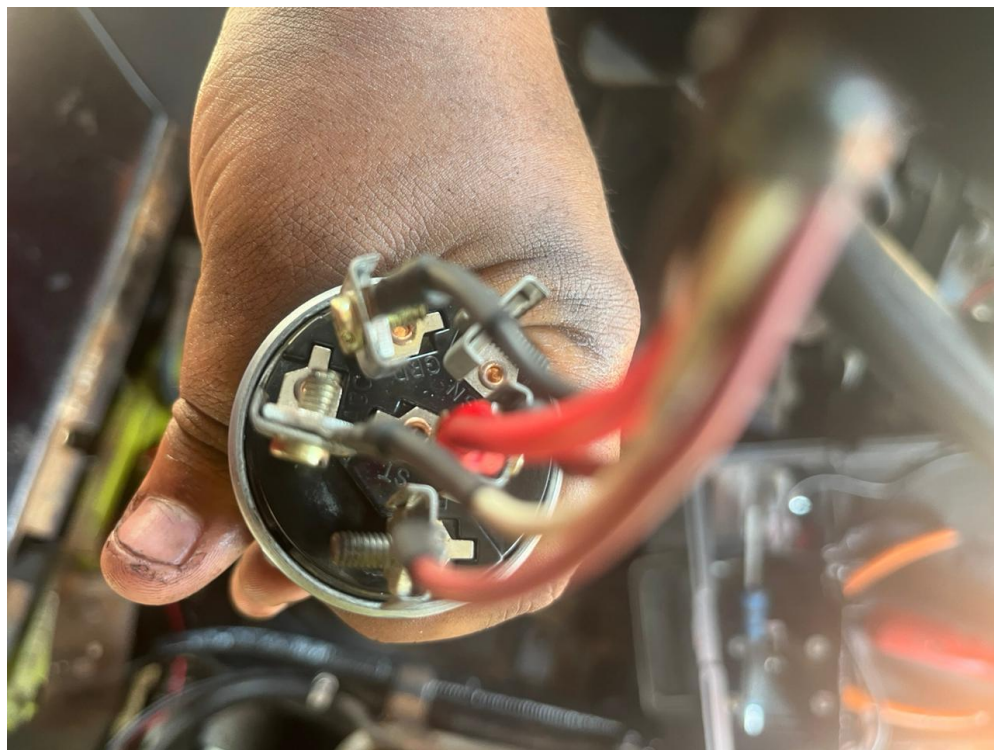
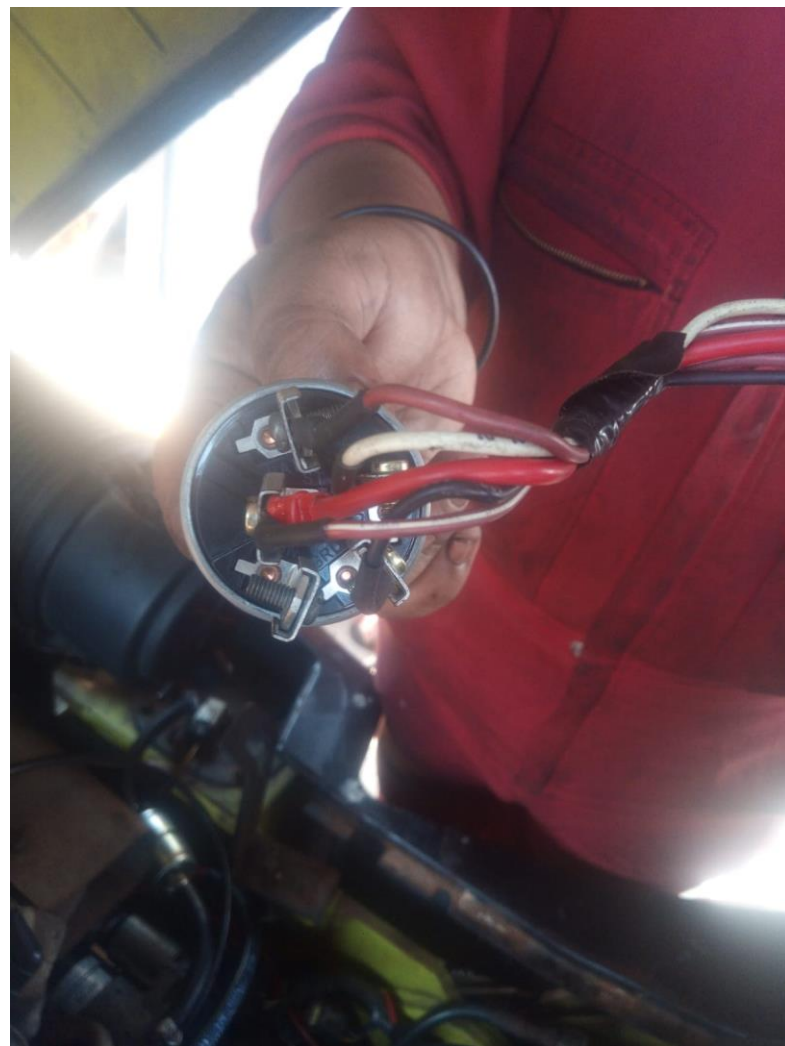
### SE REPARA FALLA EN SWITCH DE ARRANQUE
