| Empresa: | CEMEX | Solicitante: | | Código QR: | VHSA-0124 | N. Orden: | KAUF3347 | Fecha: | 19/03/2024 |
| Equipo: | HYSTER | Modelo: | H3.5UT | Serie: | | Ubicación: | TEHUANTEPEC | Horómetro: | 1,651.3 H |

## FALLA REPORTADA:

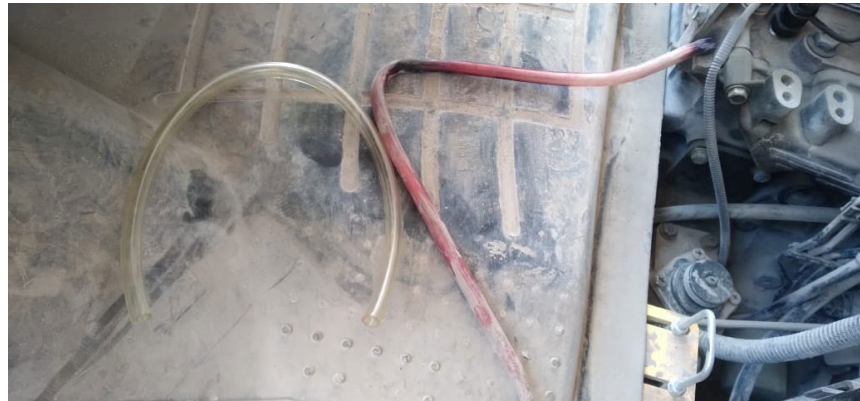
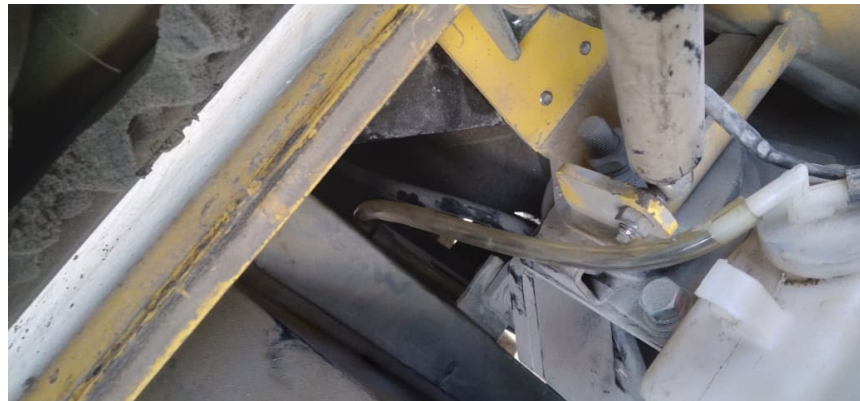
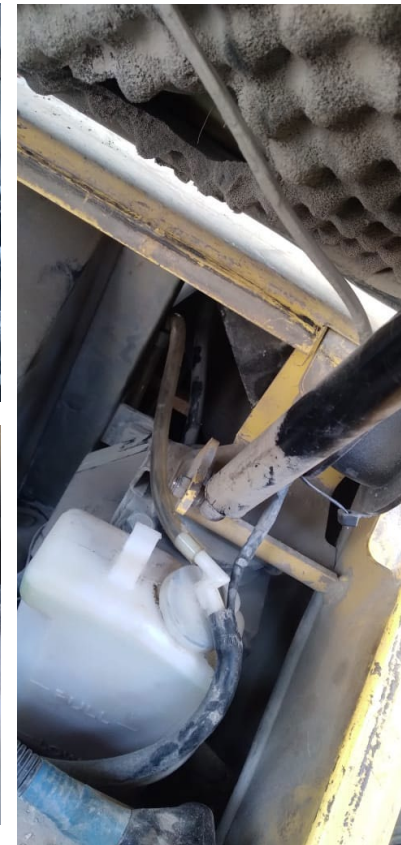
**✓ SUMINISTRO E INSTALACIÓN DE  
MANGUERA DE DEPOSITO DE  
ANTICONGELANTE**

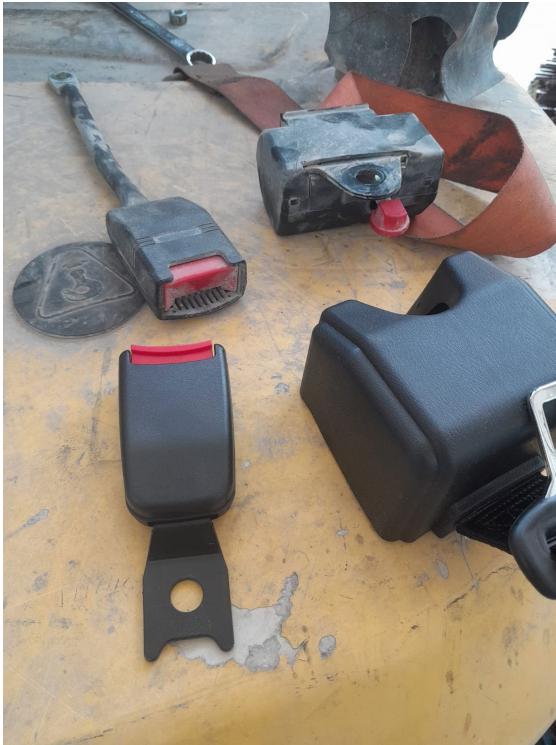
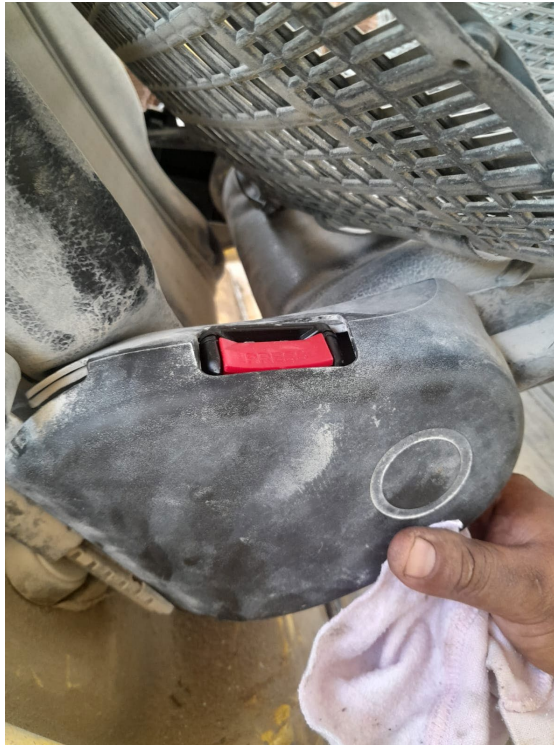
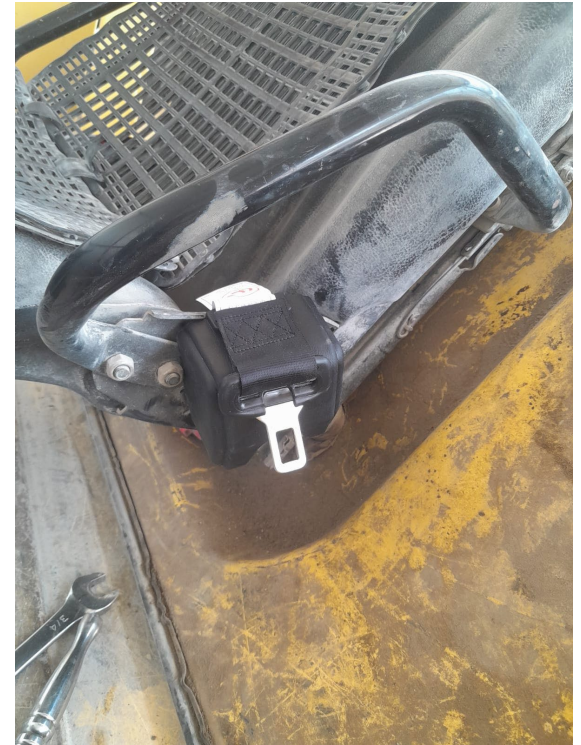
## \*REEMPLAZO DE CINTURÓN DE SEGURIDAD

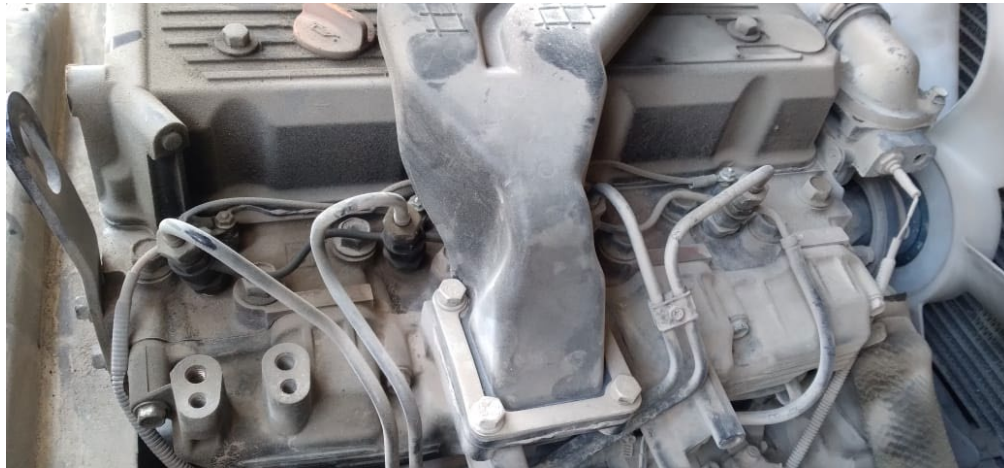
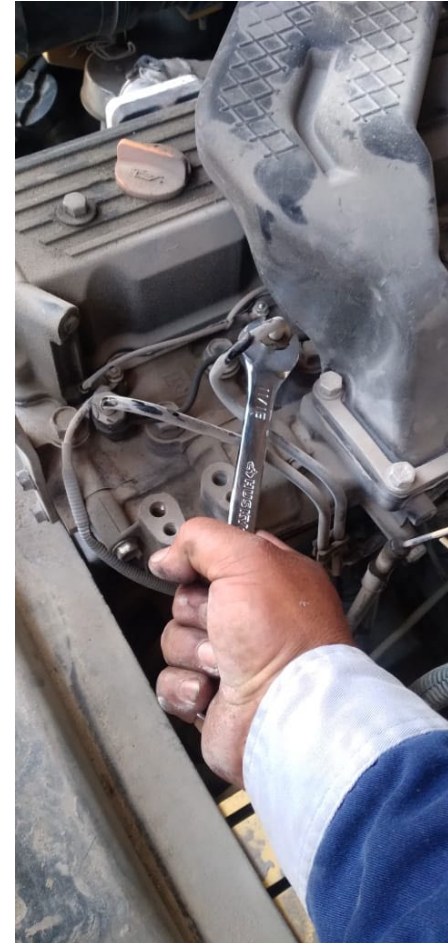
***"FUGA DE COMBUSTIBLE POR  
INYECTOR"***

**\*AJUSTE DE TUBOS DE COMBUSTIBLE PARA DESCARTAR FUGAS**

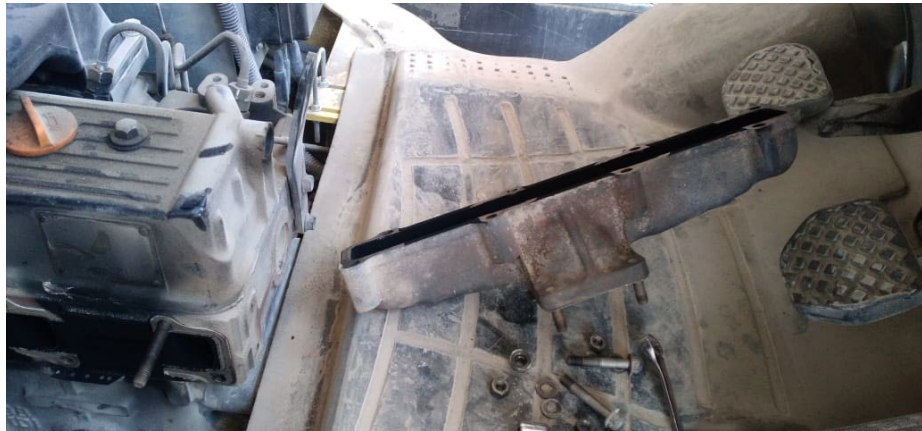
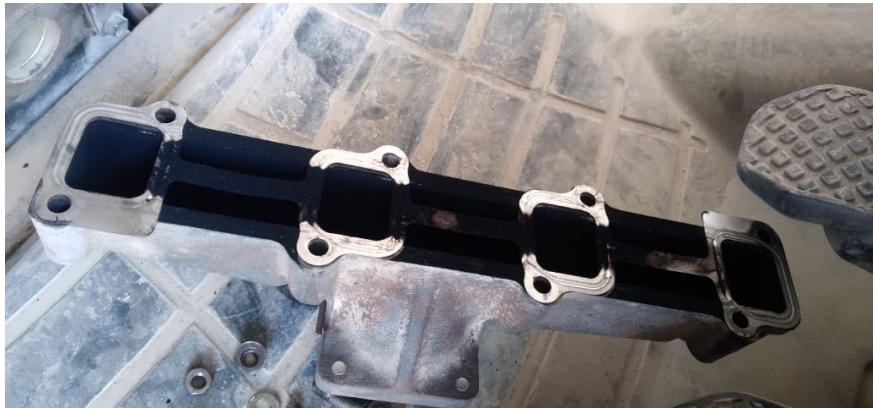
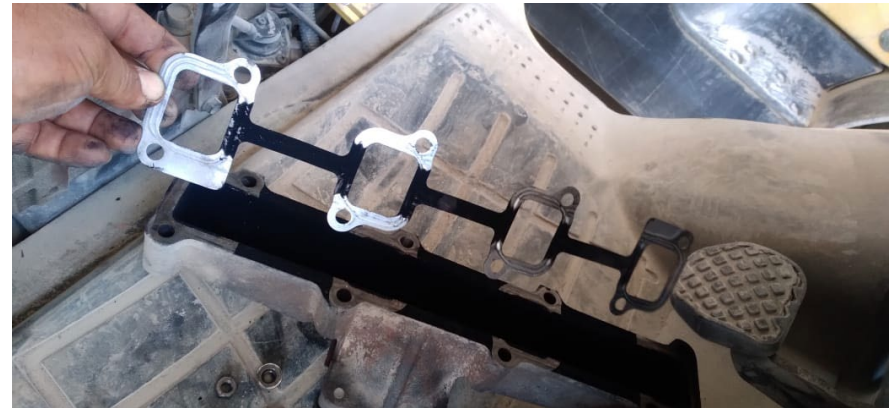
***"SALE HUMO DE LA JUNTA DEL  
MULTIPLE ESCAPE"***

**\*DESMONTAJE DE MULTIPLE DE ESCAPE PARA CENTRAR Y FIJAR EL MULTIPLE**

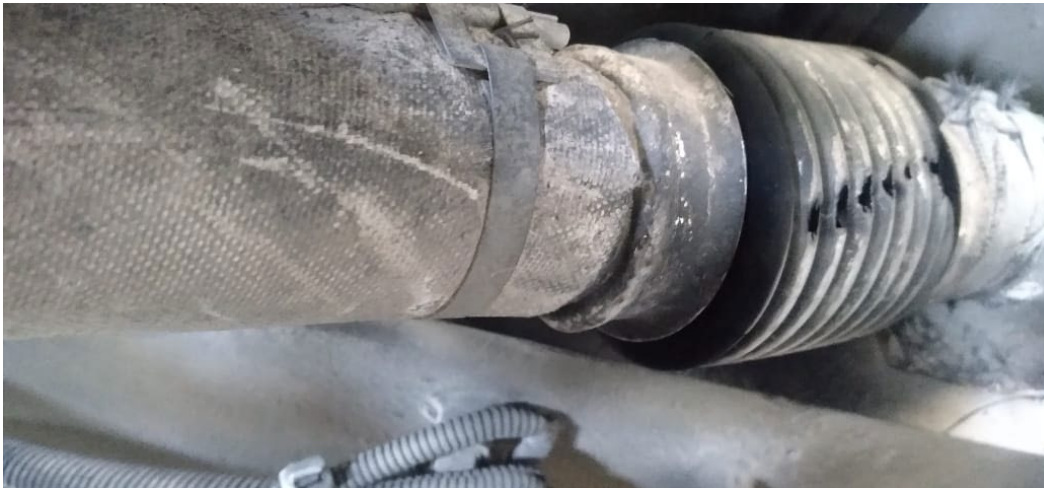
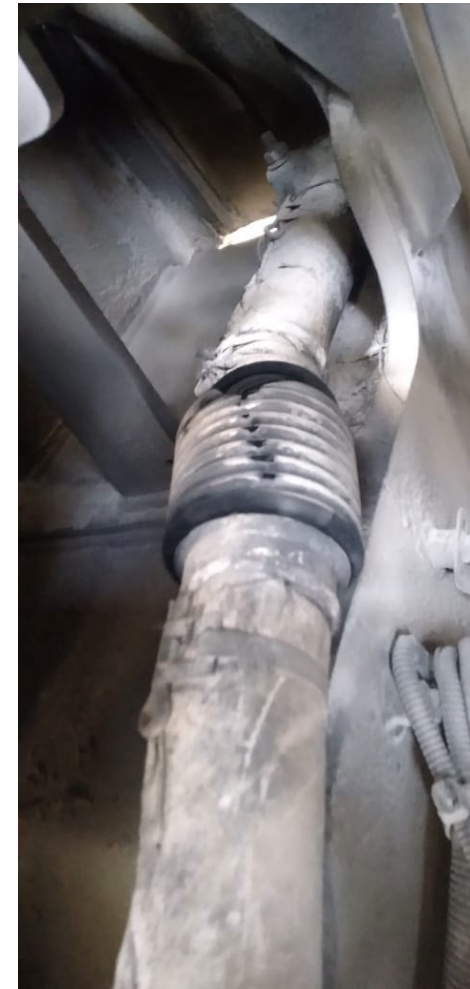
- FLEXIBLE DEL ESCAPE ESTÁ QUEBRADO, REQUIERE REEMPLAZO.
