| Empresa: | CORONA | Solicitante: | SAMANTHA RIQUEMEL | Código QR: | VHSA-0123 | N. Orden: | KAUF3372 | Fecha: | 26/03/2024 |
| Equipo: | TOYOTA | Modelo: | 8FGU25 | Serie: | 32273 | Ubicación: | PALENQUE | Horómetro: | 23,638.6 H |

**FALLA REPORTADA: “PRESENTA FALLA MECÁNICA, MISMA QUE MARCA EN EL TABLERO, ASÍ MISMO NO ARRANCA”**

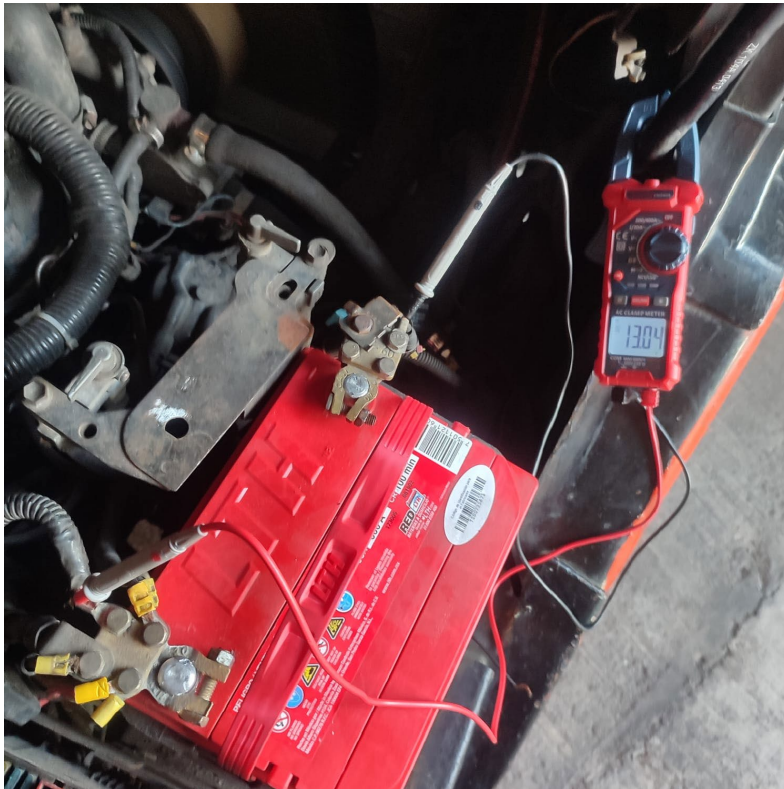
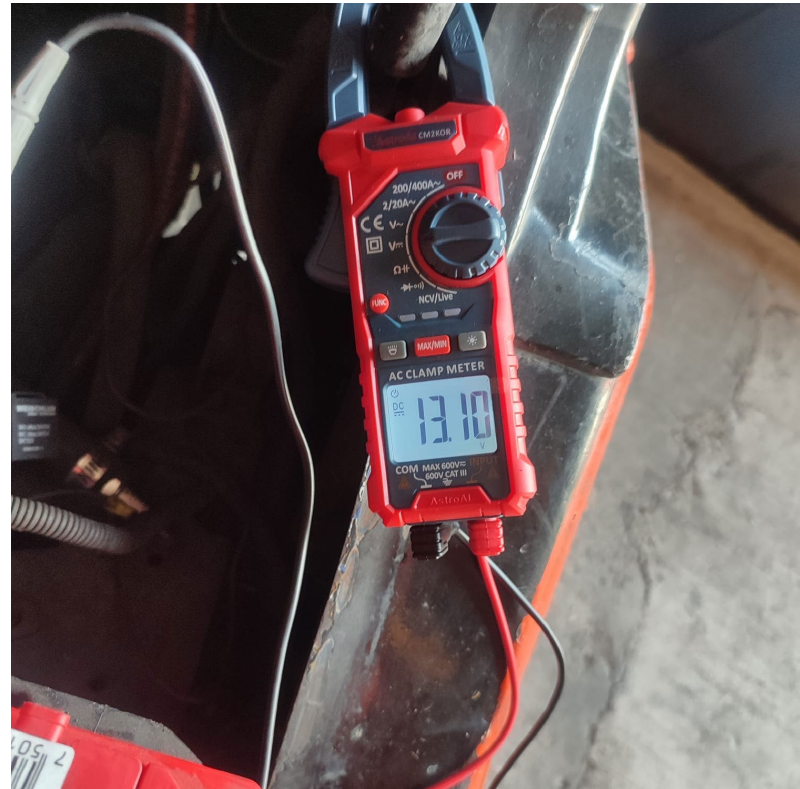
**NO DABA MARCHA, REVISIÓN DE SEÑAL DEL SWITCH HACIA MOTOR DE ARRANQUE CORRECTO, SE REALIZÓ PRUEBA DE MOTOR DE ARRANQUE CON VOLTAJE DIRECTO, SIN RESPUESTA.**
