| Empresa: | DICONSA | Solicitante: | | Código QR: | VHSA-0279 | N. Orden: | KAUF3519 | Fecha: | 15/05/2024 |
| Equipo: | MITSUBISHI | Modelo: | AF17D20387 | Serie: | | Ubicación: | TICUL | Horómetro: | HRS |

## \*REEMPLAZO DE FILTRO DE ACEITE DE MOTOR Y ACEITE DE MOTOR

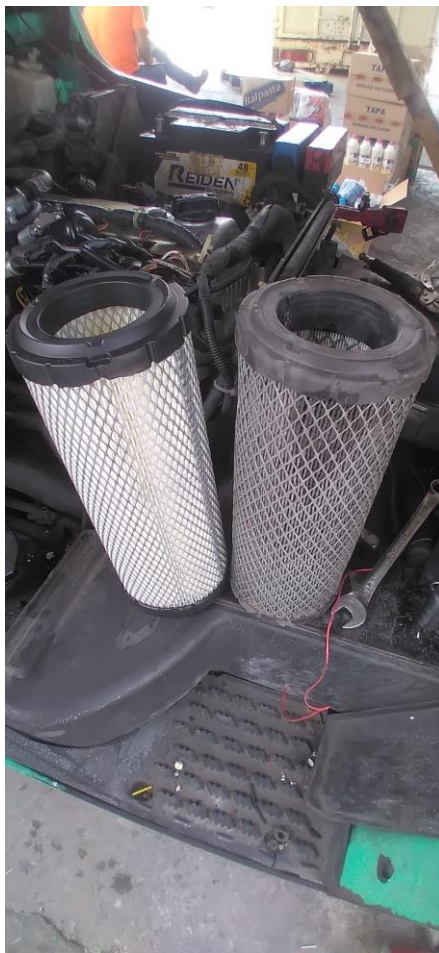
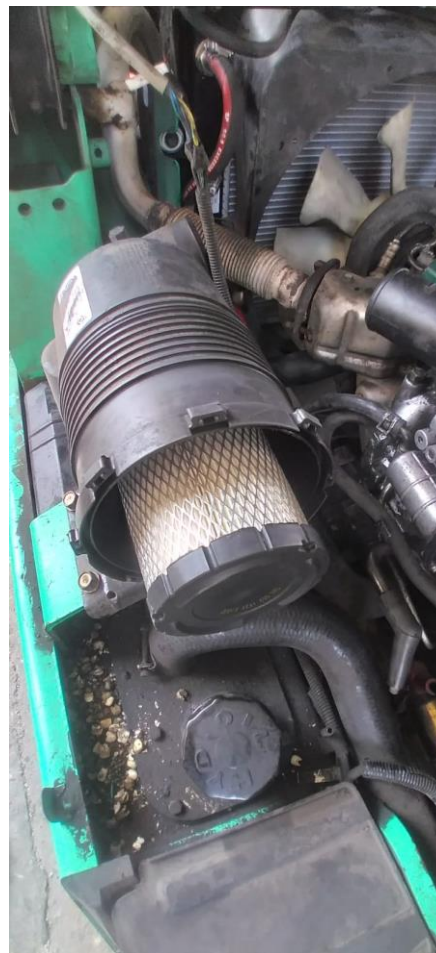
## \*REEMPLAZO DE FILTRO DE AIRE

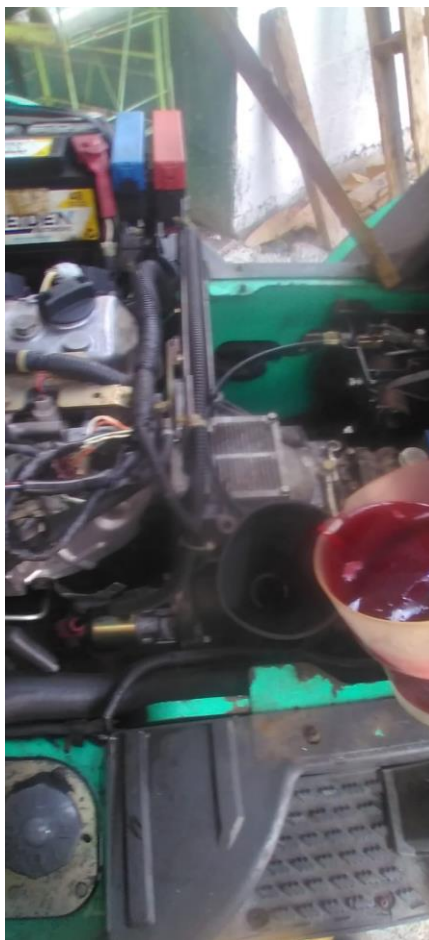
## \*SUMINISTRO DE ACEITE DE TRANSMISIÓN

- REQUIERE REEMPLAZO DE BOMBA POR QUE EL SEDAZO ESTABA SUCIO Y AL CORTO TIEMPO PUEDE FALLAR LA BOMBA DE COMBUSTIBLE.
- REQUIERE KIT DE BANCO DE VÁLVULA DE TRANSMISIÓN POR FUGA.
- REQUIERE MANGUERA QUE VA DE LA TAPA DE PUNTERÍA AL CARBURADOR ( NO LA TIENE).

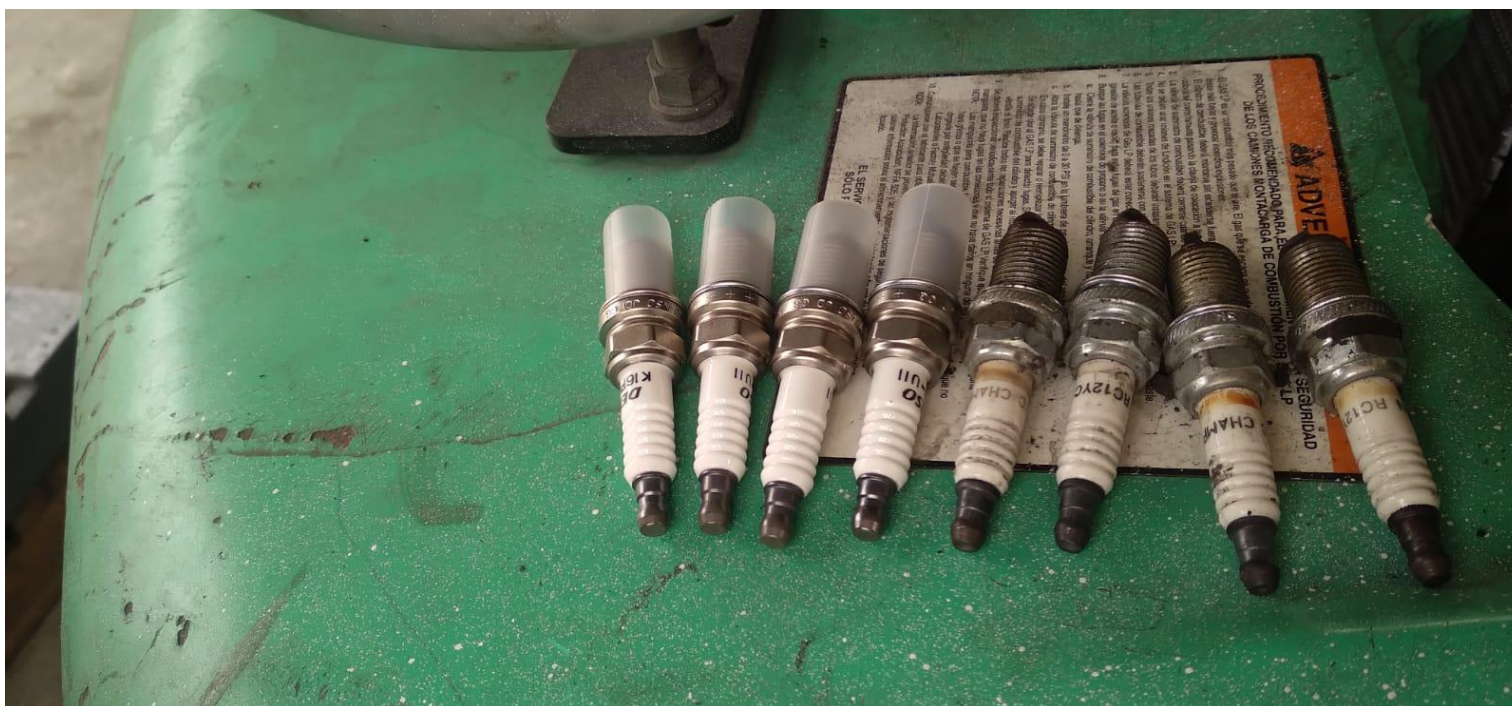
## \*REEMPLAZO DE BUJIAS

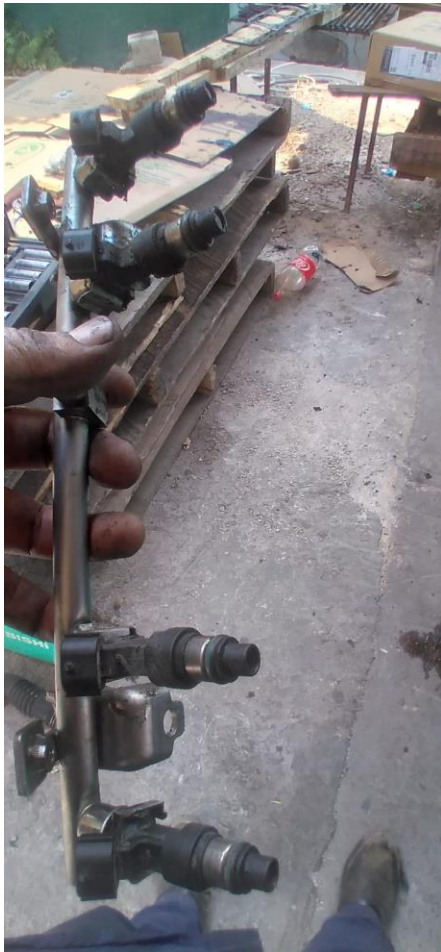
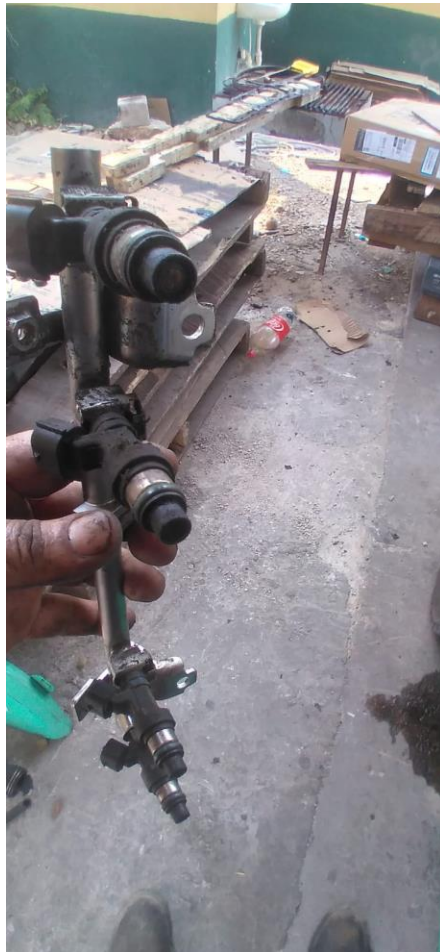
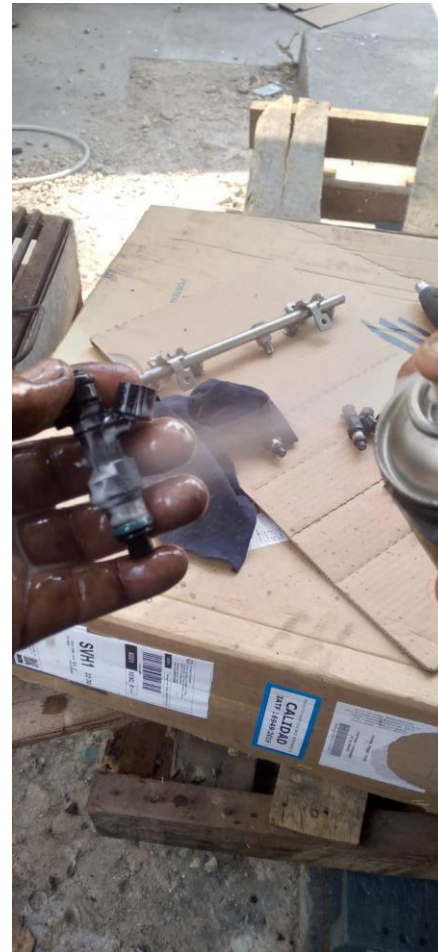
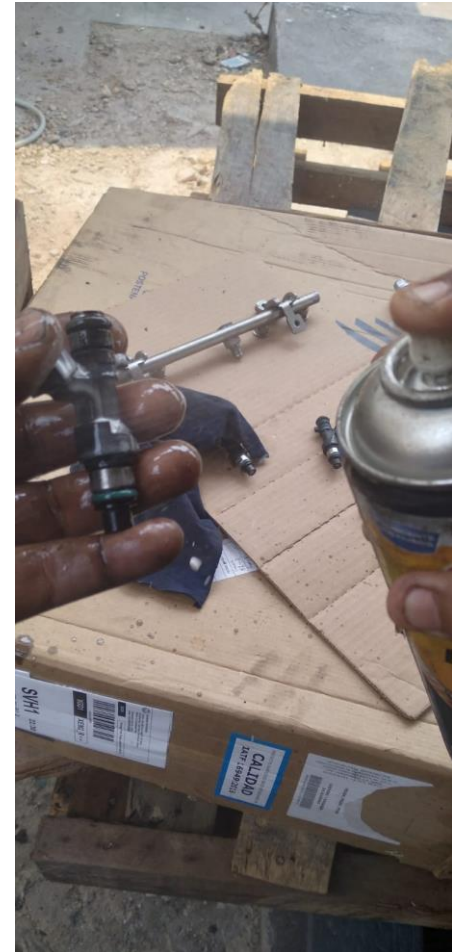
**\*SE RETIRAN INYECTORES PARA SU LAVADO**

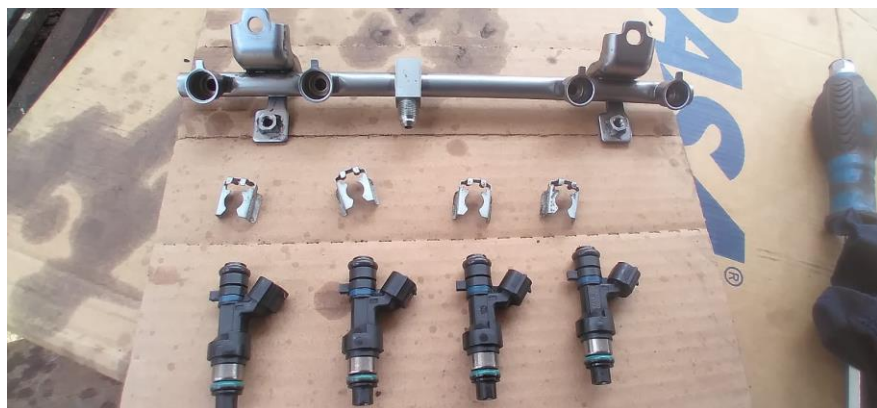
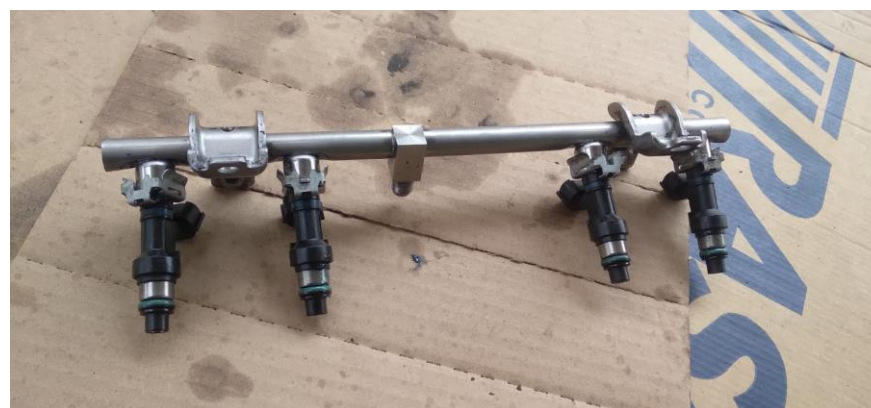
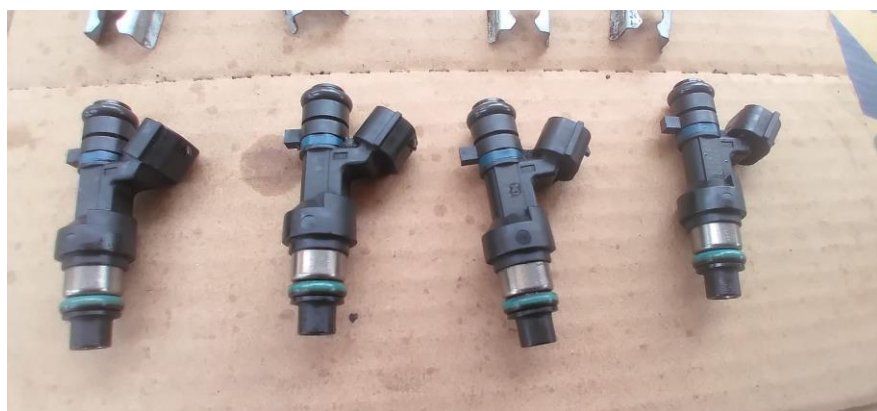
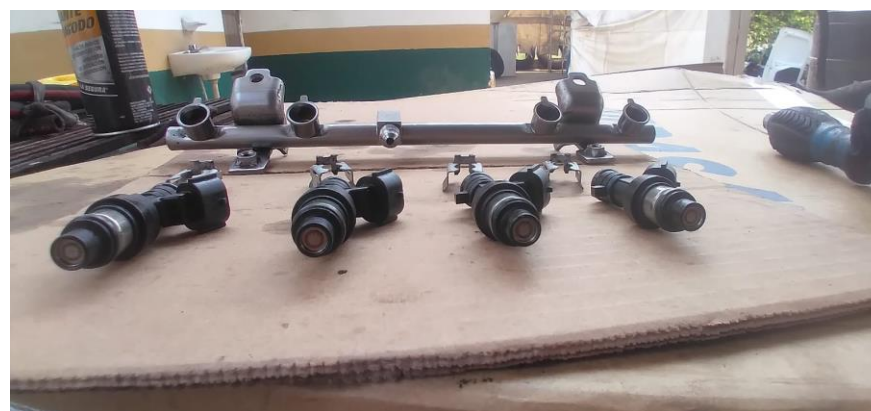
## \*LAVADO DE INYECTORES

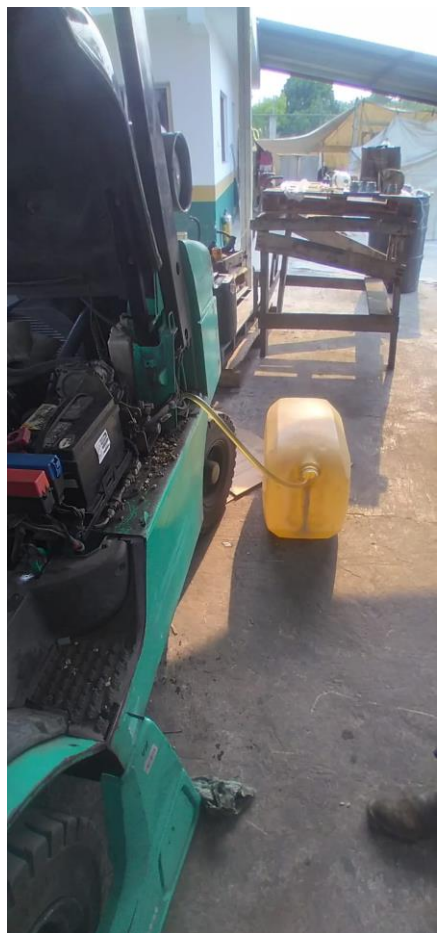
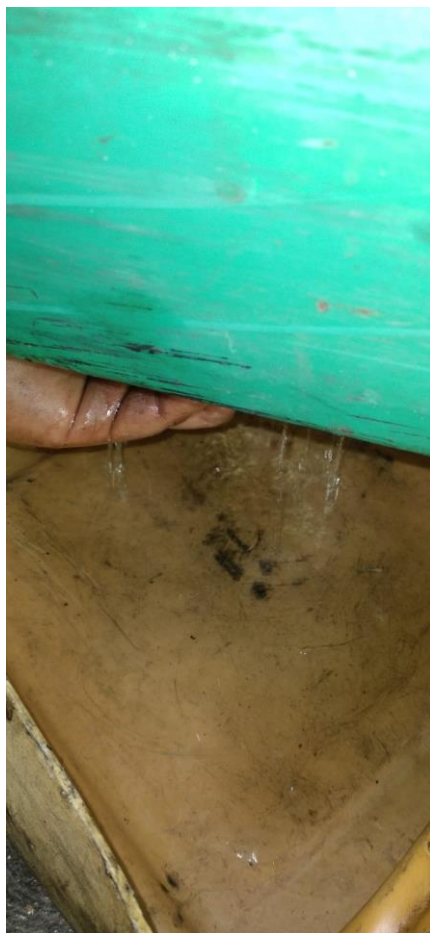
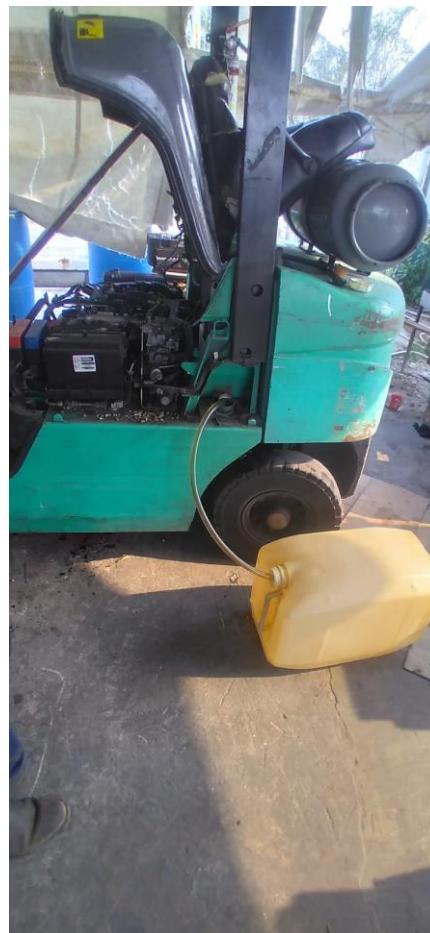
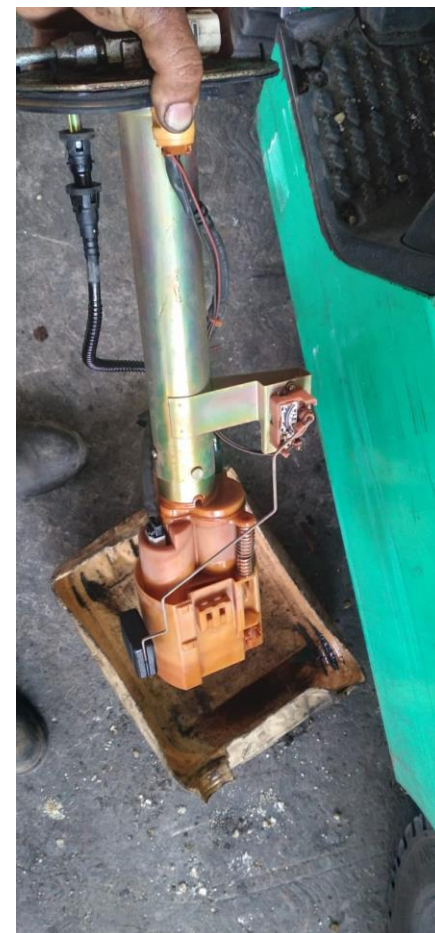
## \* DRENADO DE COMBUSTIBLE PARA LAVADO DE TANQUE

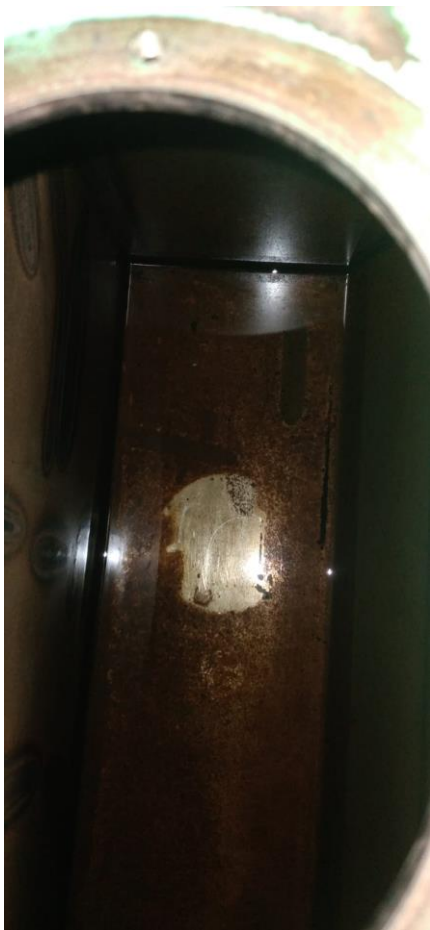
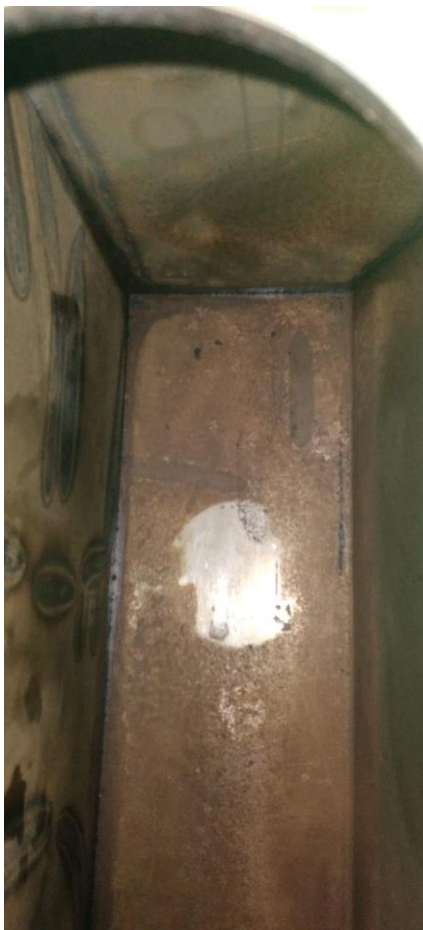
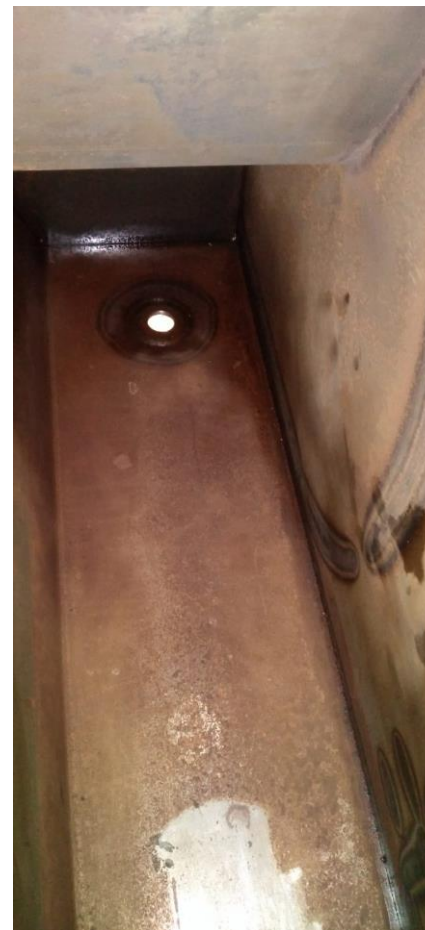
## \*LAVADO DE TANQUE DE COMBUSTIBLE

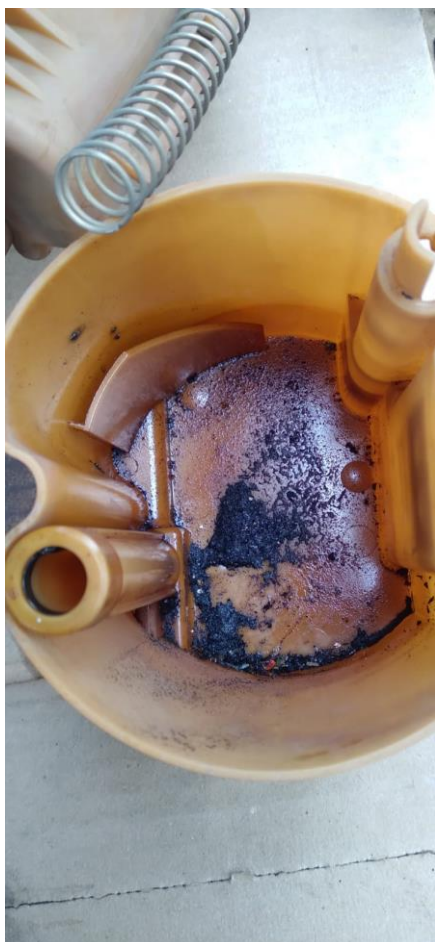
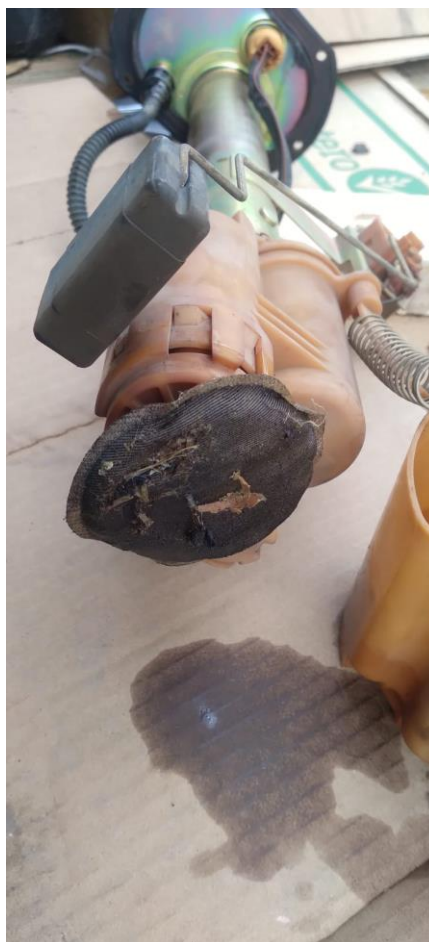
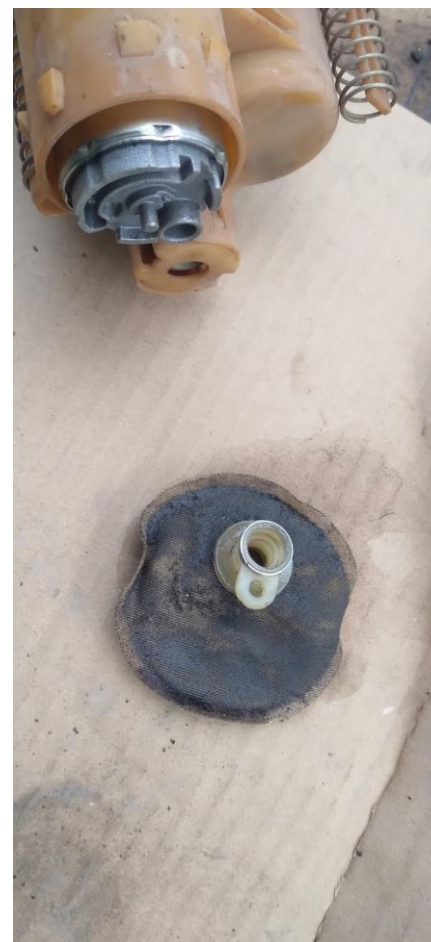
**\*SE SACA BOMBA DE GASOLINA PARA LIMPIAR DE FILTRO**

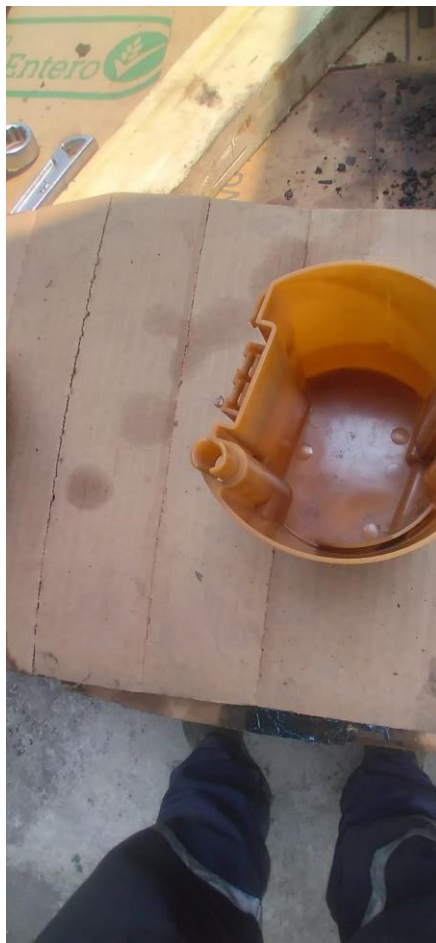
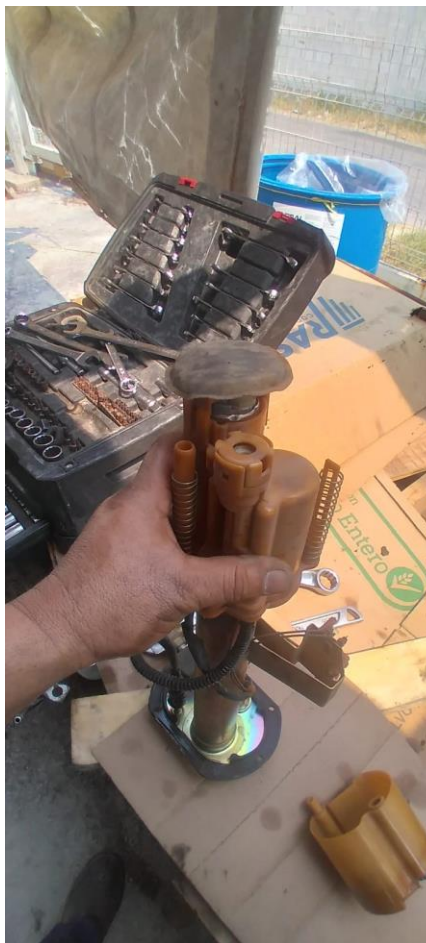
## \*LIMPIEZA DE FILTRO DE BOMBA DE GASOLINA

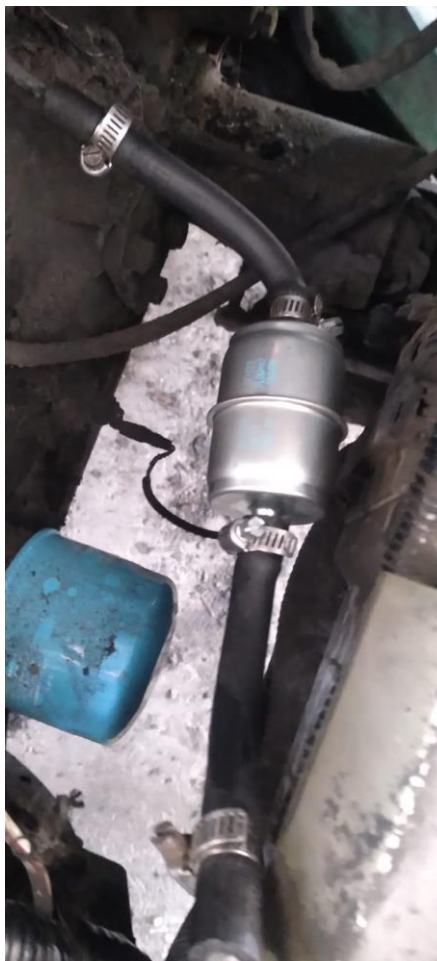
## \*REEMPLAZO DE FILTRO DE ACEITE DE GASOLINA

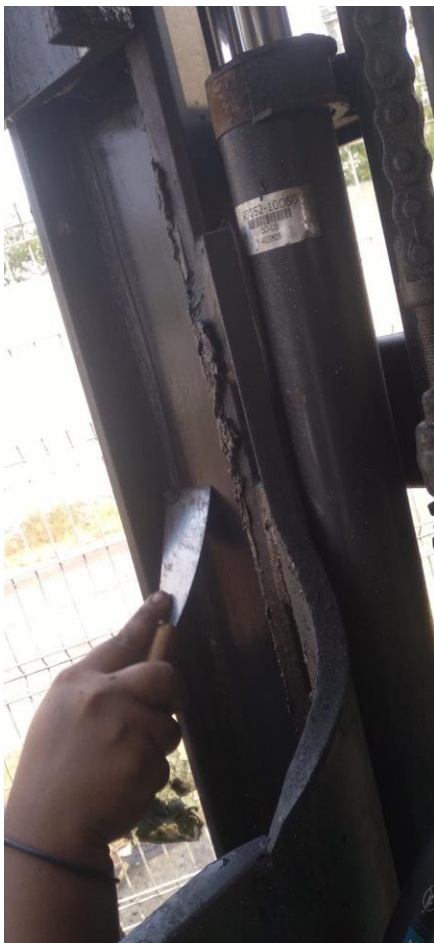
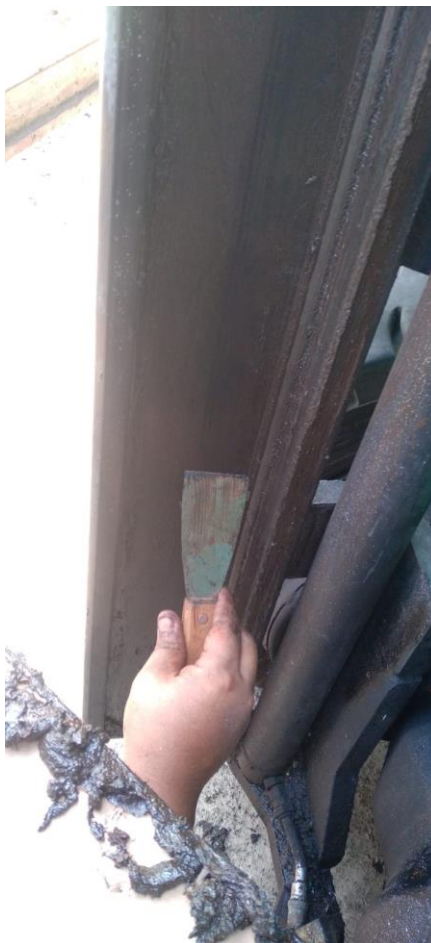
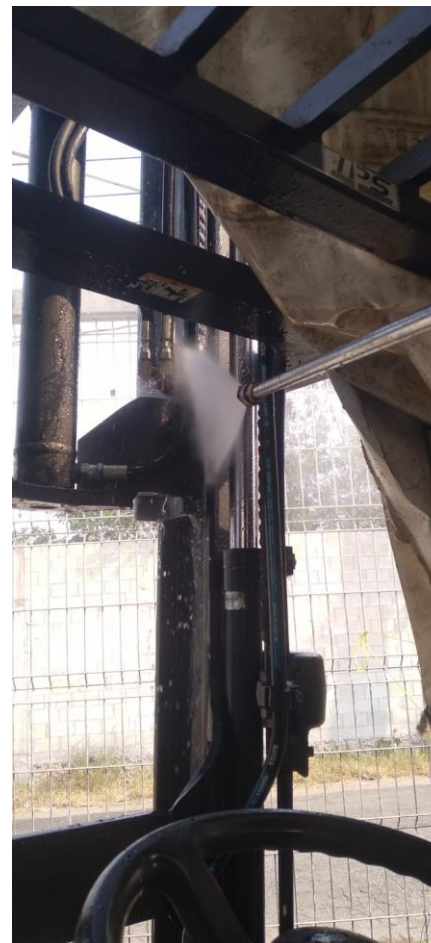
## \*LIMPIEZA DE MÁSTIL

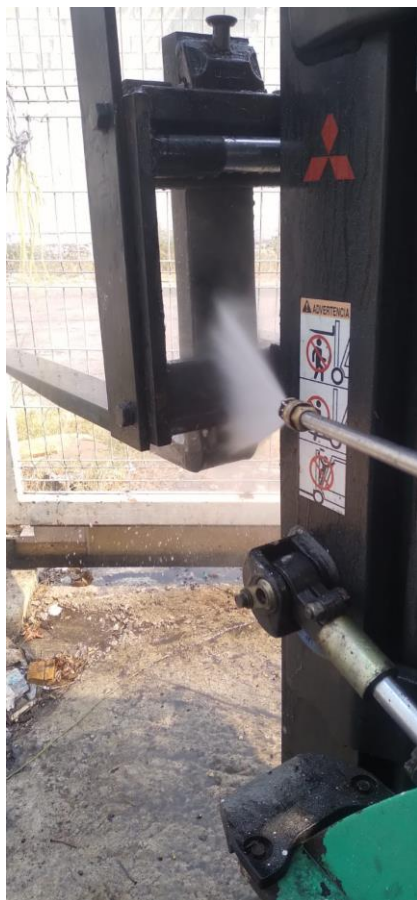
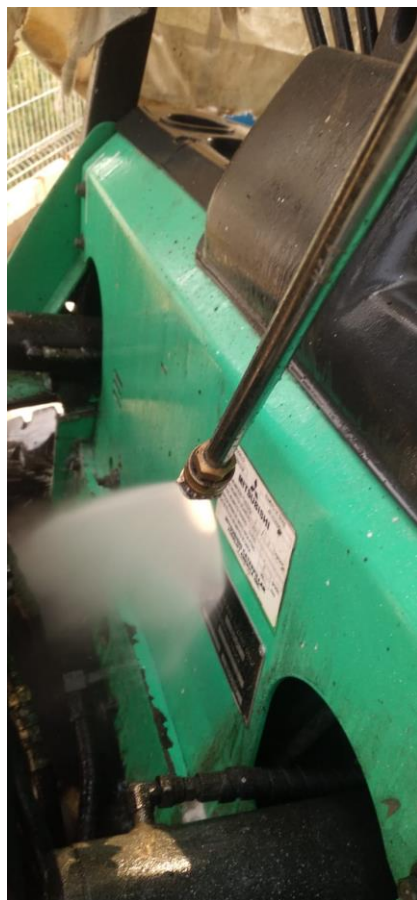
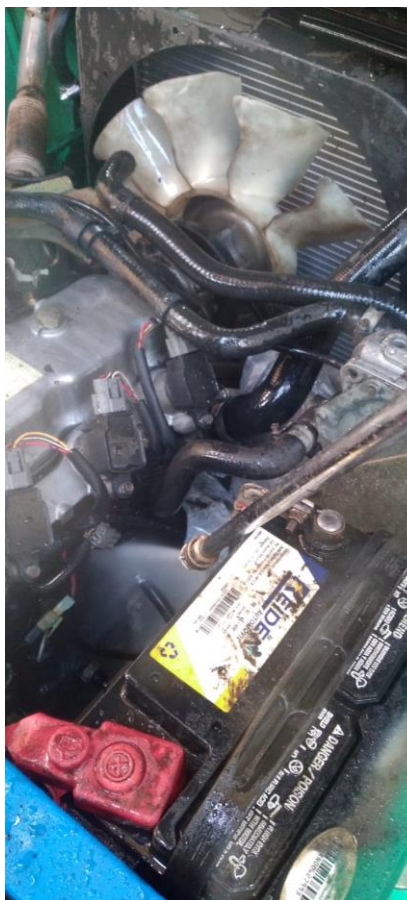
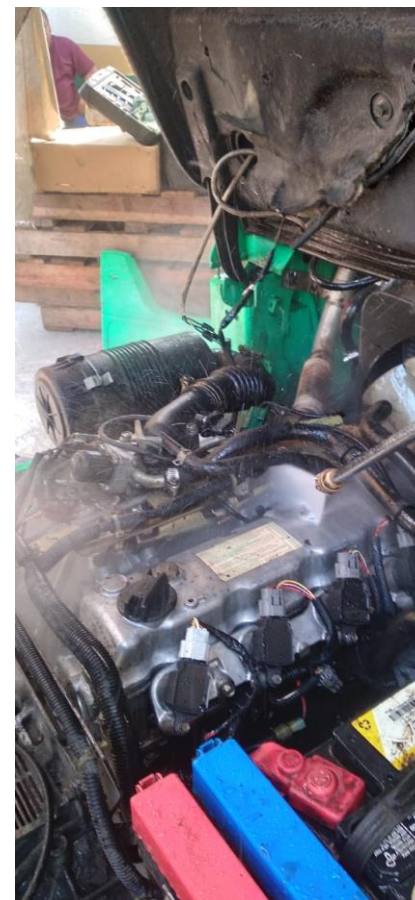
## \*LAVADO A PRESIÓN EN GENERAL

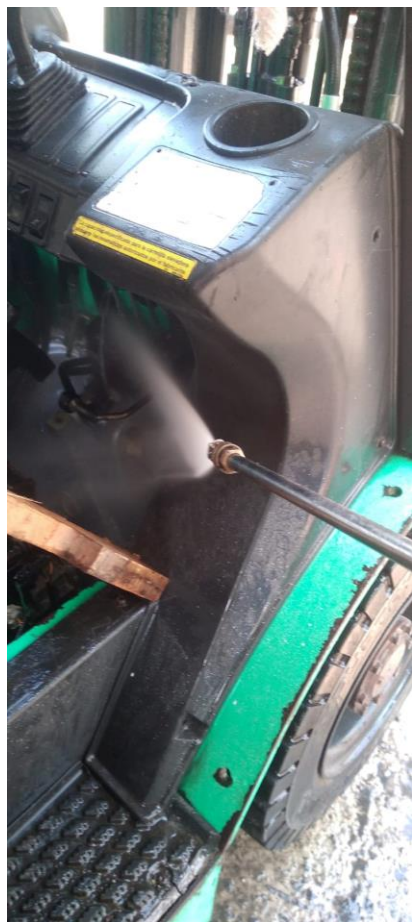
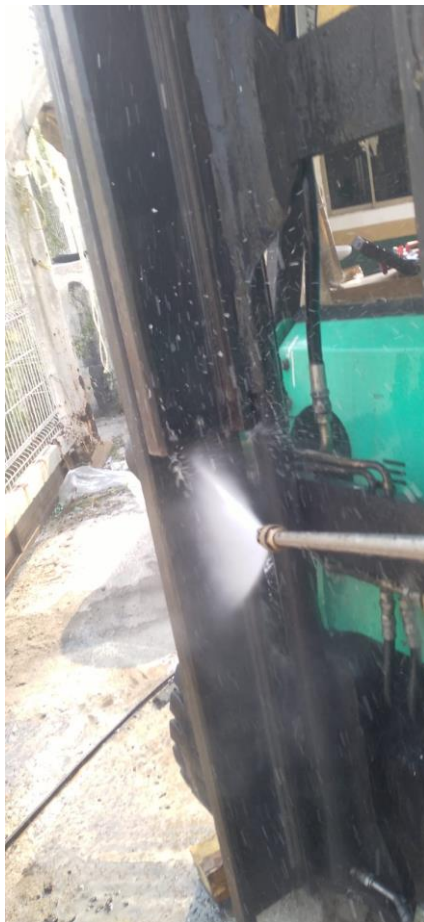
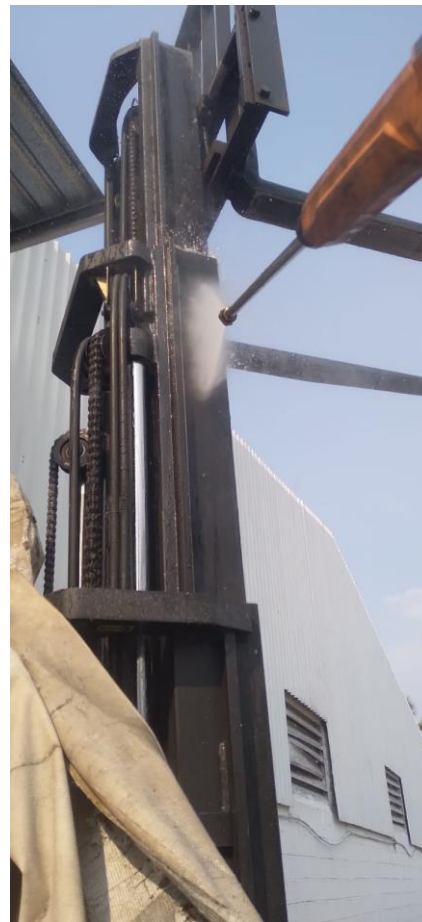
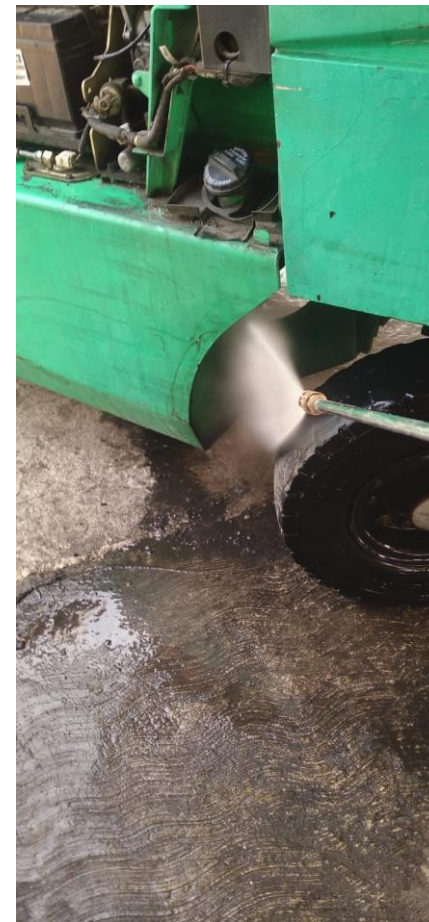
## \*LAVADO A PRESIÓN EN GENERAL

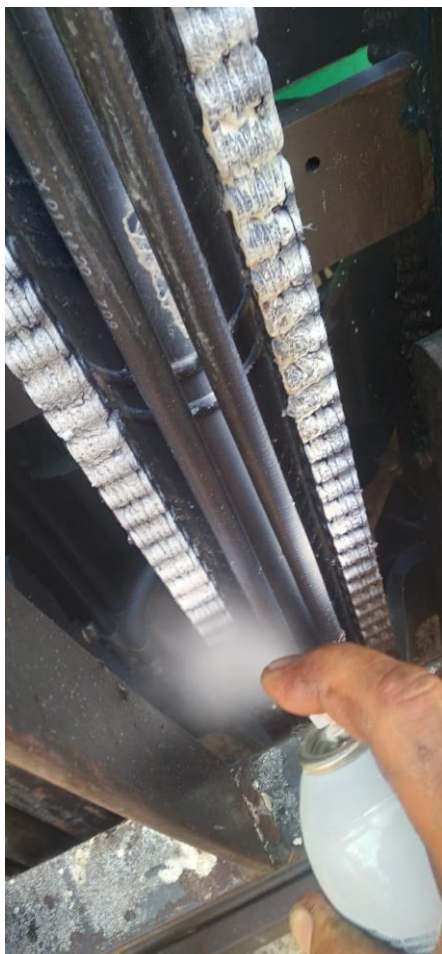
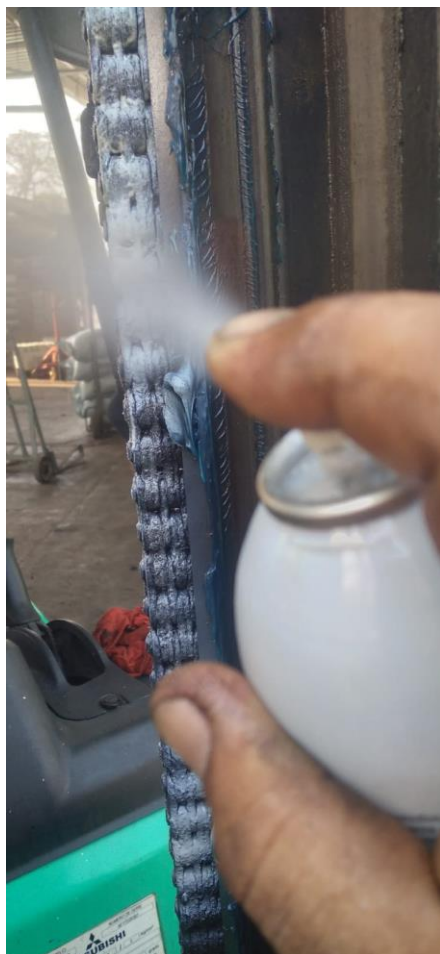
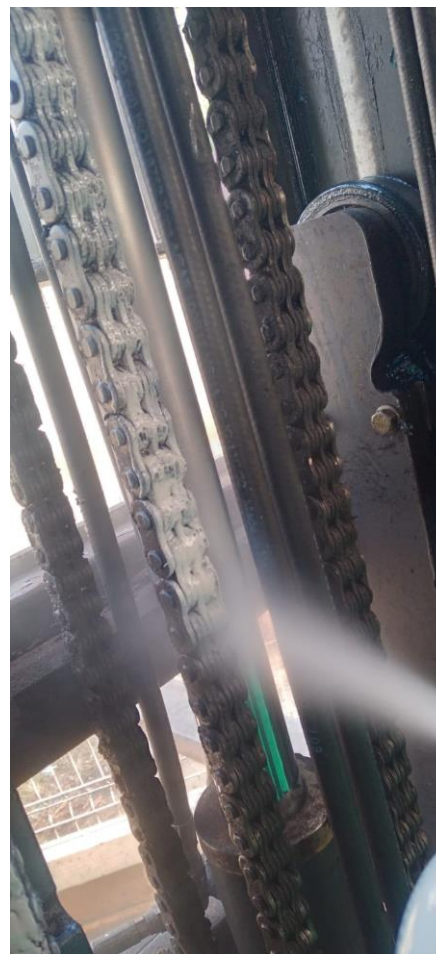
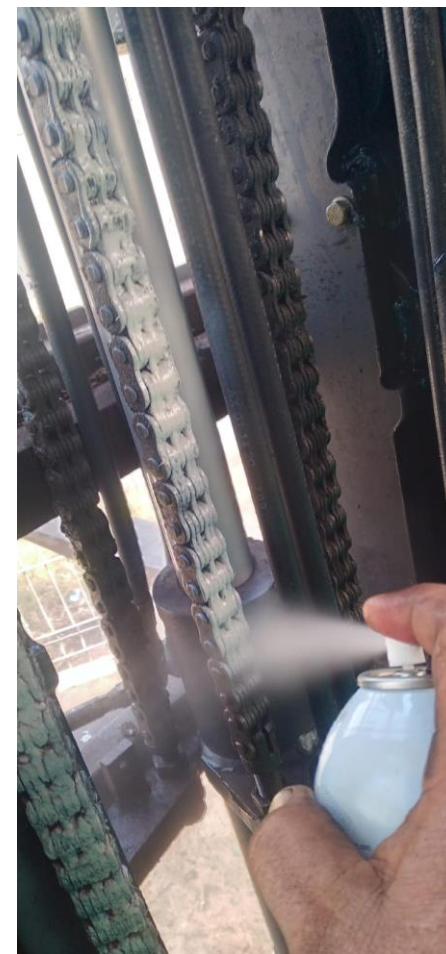
## \*LUBRICACIÓN DE CADENAS

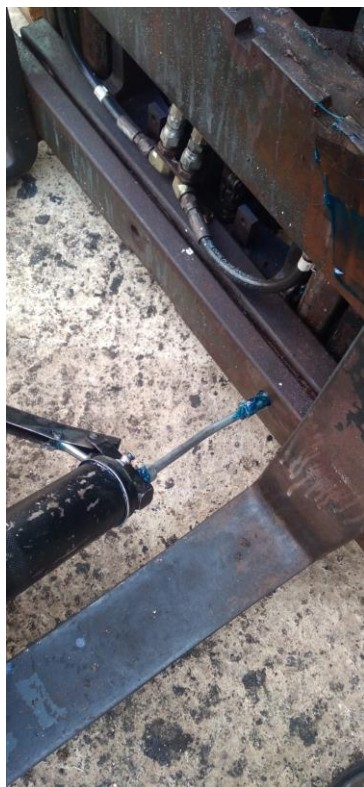
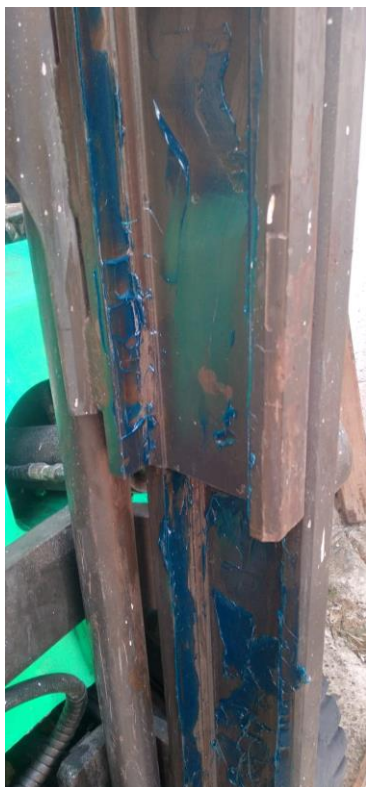
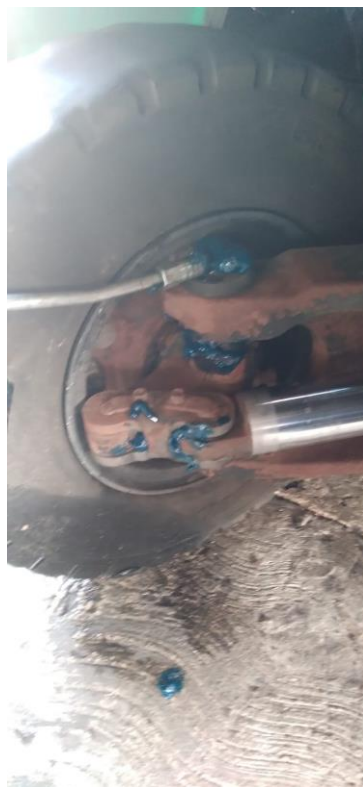
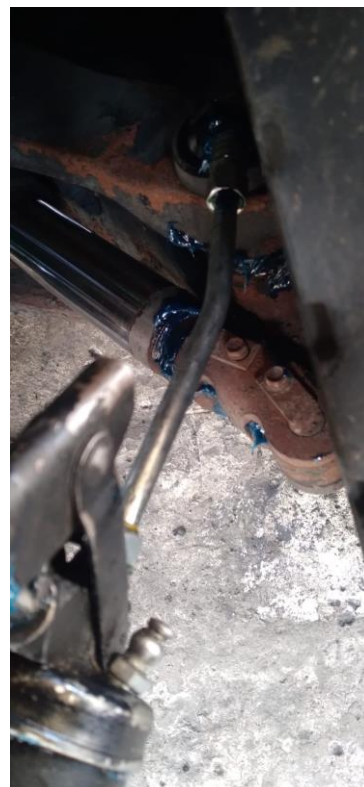
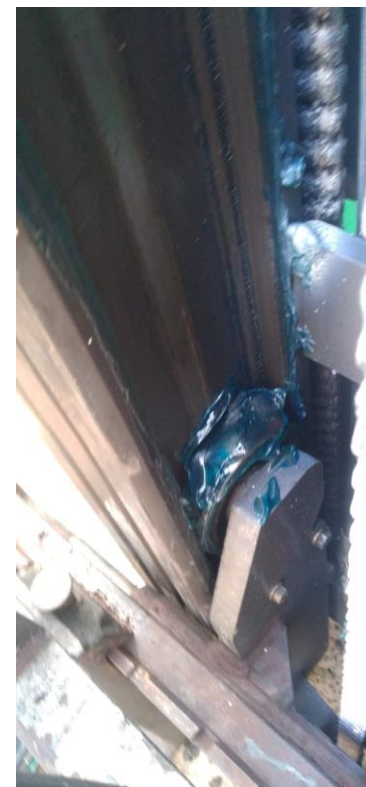
## \*ENGRASADO EN GENERAL
