| Empresa: | INGENIO SANTOS | Solicitante: | ING. DEYVID DE LA FUENTE | Código QR: | VHSA-0142 | N. Orden: | KAUF3569 | Fecha: | 24/05/2024 |
| Equipo: | KOMATSU | Modelo: | FG30HT-16 | Serie: | A233463 | Ubicación: | CARDENAS | Horómetro: | |

## FALLA REPORTADA: "MANGUERAS SUELTAS"

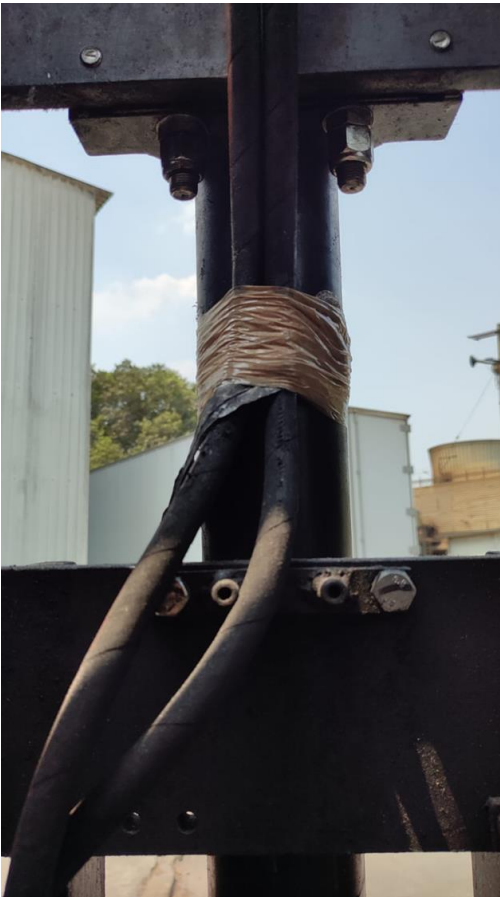
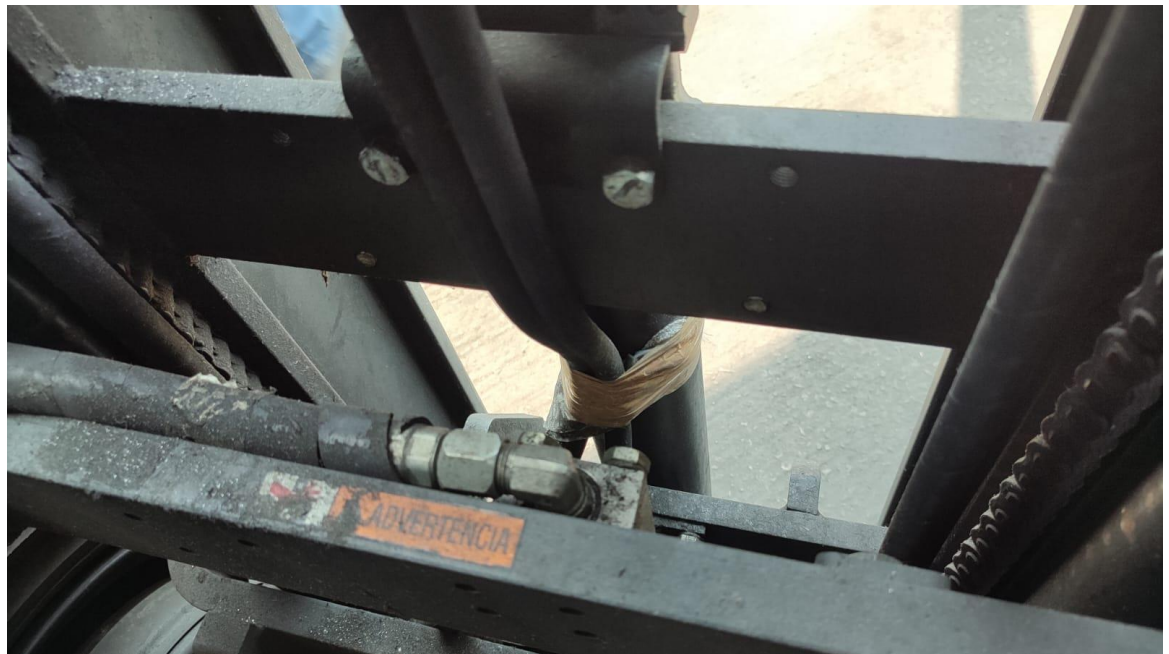
**\*MANGUERAS DE GATO CENTRAL SUELTAS, PROVISIONALMENTE SE PEGARON AL GATO CENTRAL**

- HACER REVISIÓN DE LUCES EN GENERAL
- CAMBIO DE MANGUERAS DE GATO CENTRAL
- REVISIÓN DE LLANTAS

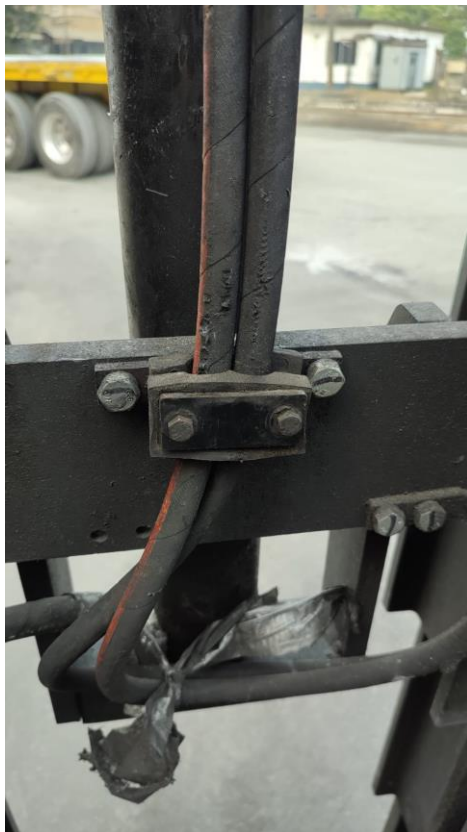
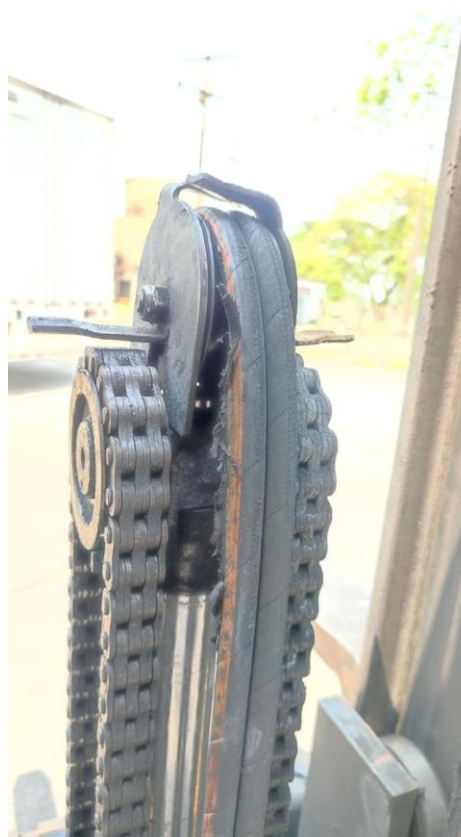
**\*MANGUERAS SUELTAS POR FALTA DE UN OPRESOR DE SEGURIDAD CON EL QUE NO CUENTA**

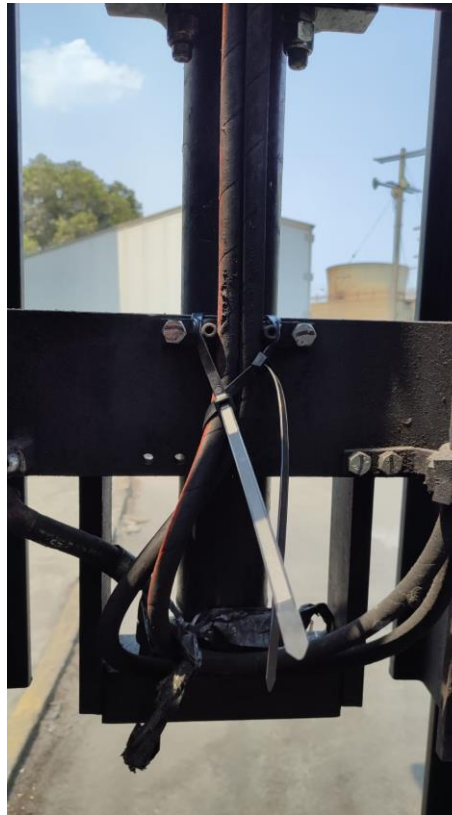
\*MANGUERAS PRESENTAN DESGASTE EXTERNO, REQUIERE REEMPLAZO DE MANGUERAS DEL GATO CENTRAL

\*REACOMODO DE MANGUERAS Y FIJACIÓN CON CINCHOS DE ALTA RESISTENCIA
