| Equipo: | TOYOTA | Modelo: | 8FGU25 | Serie: | 91733 | Ubicación: | VILLAHERMOSA | Horómetro: | |

**FALLA REPORTADA: "CLAXÓN NO ACCIONA"**

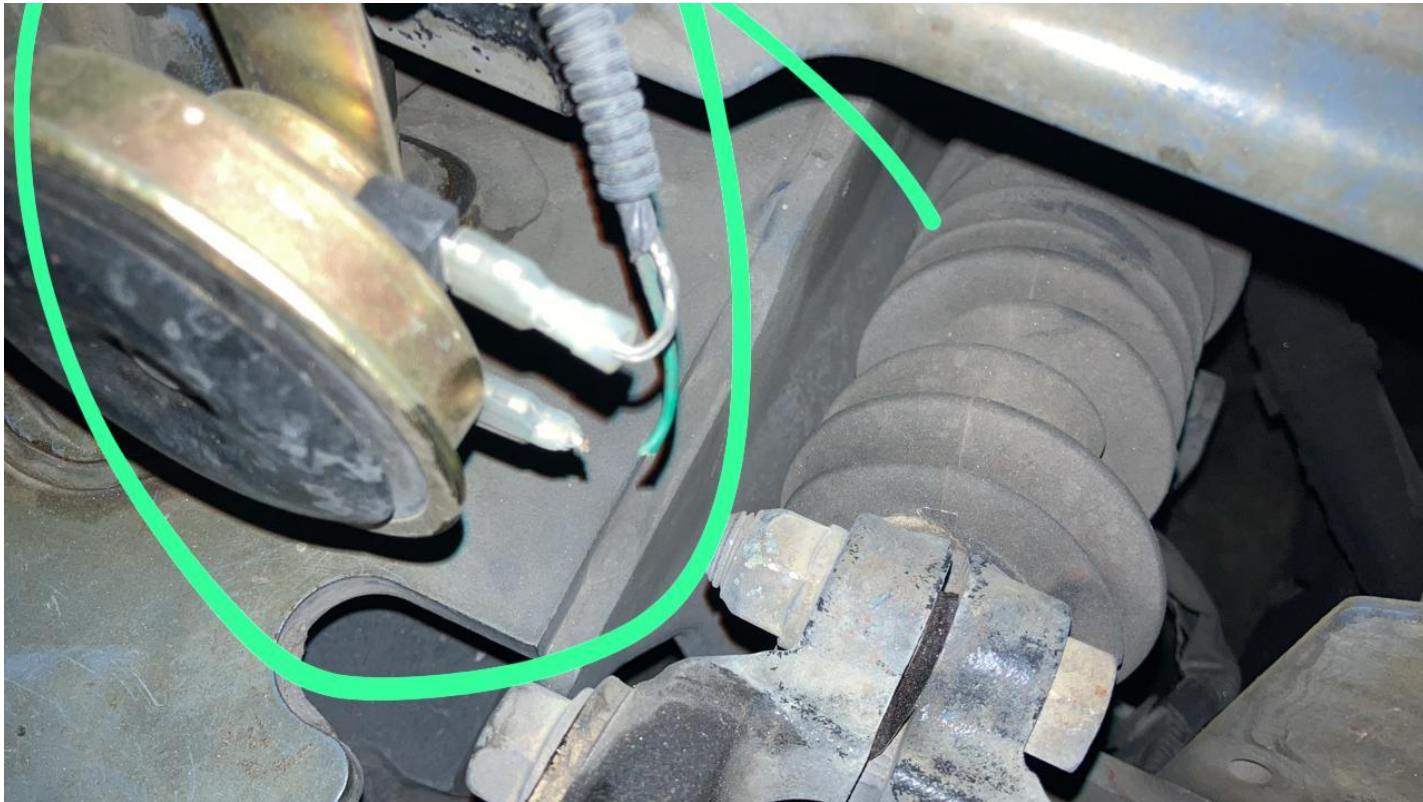
**\*CABLE DE TIERRA DEL CLAXÓN CORTADO**

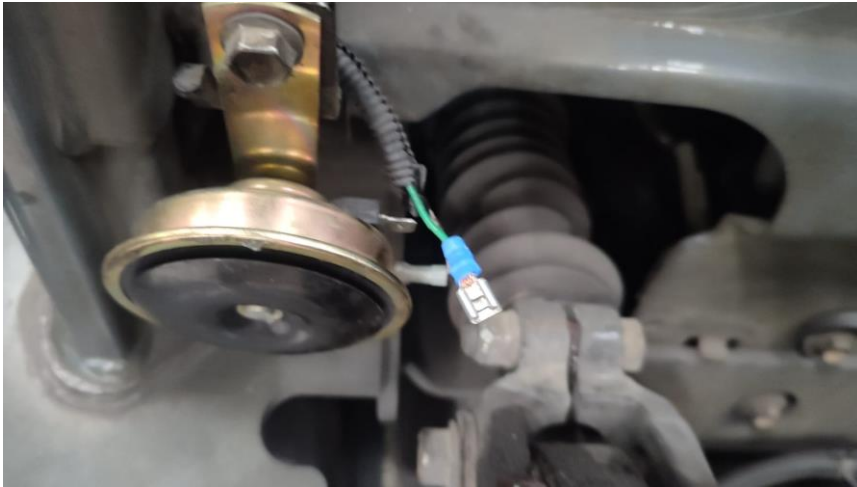
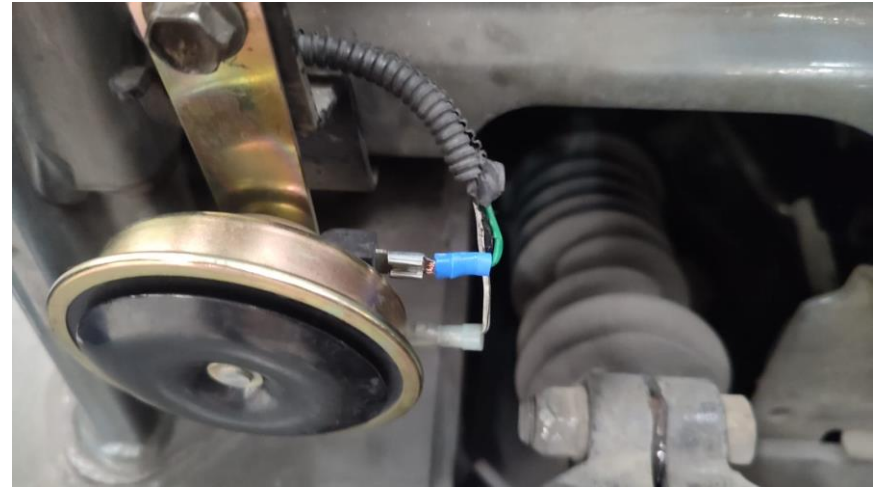
**\*CLAXÓN FUNCIONA CORRECTAMENTE**
