| Empresa: | CEMEX | Solicitante: | | Código QR: | VHSA-0278 | N. Orden: | KAUFSN | Fecha: | 24/05/2024 |
| Equipo: | HYSTER | Modelo: | H3.5UT | Serie: | A3C1A08492V | Ubicación: | TUXTEPEC | Horómetro: | 1,625.3HRS |

**FALLA REPORTADA: "NO ARRANCA, FUGA DE  
ANTICONGELANTE"**

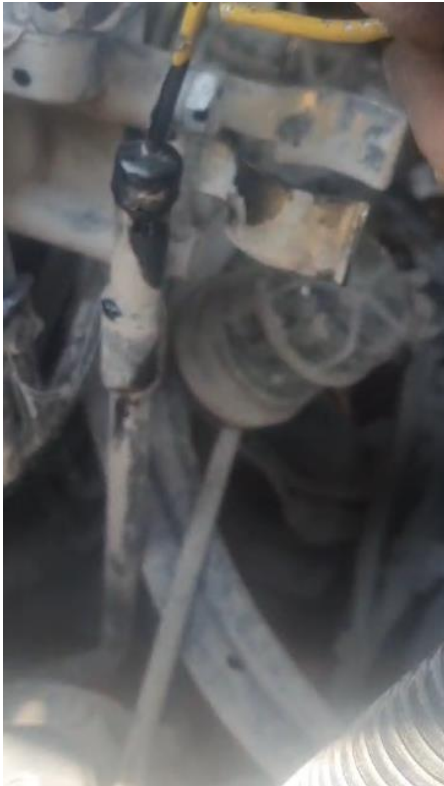
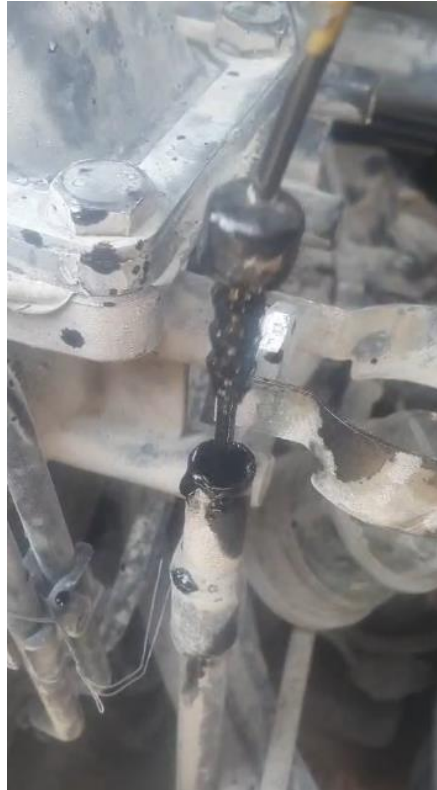
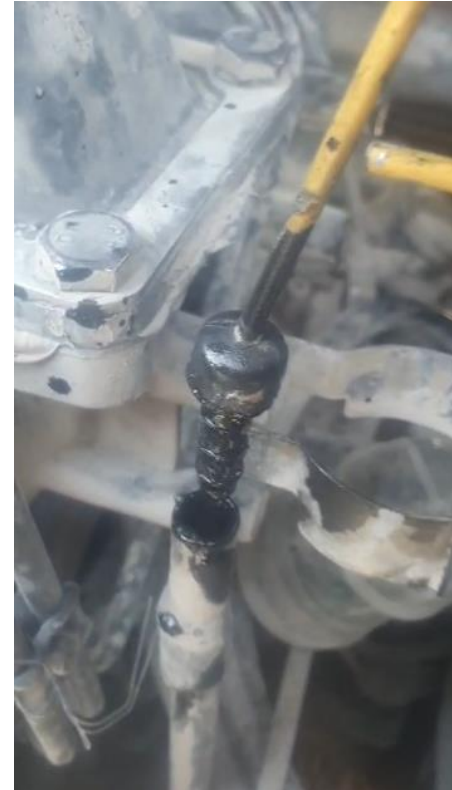
- SE OBSERVA EN EL MOTOR FUGA DE COOMPRESIÓN DE LA CAMARA DE COMBUSTIÓN HACIA LA PARTE DEL CARTER, TIRANDO LA COMPRESIÓN Y EL TUBO DE LA BAYONETA.
- SE RECOMIENDA AJUSTE DE MOTOR EN GENERAL LO MÁS PRONTO POSIBLE PARA EVITAR DESGASTE EN OTROS COMPONENTES.
