| Equipo: | CATERPILLAR | Modelo: | GP25N | Serie: | AT35A07640 | Ubicación: | CÁRDENAS | Horómetro: | 9,786.7HRS |

## FALLA REPORTADA: "FUGA DE ANTICONGELANTE"

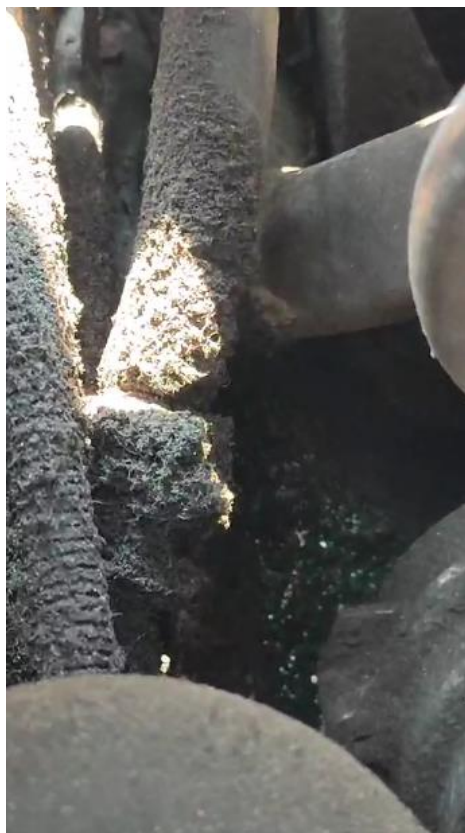
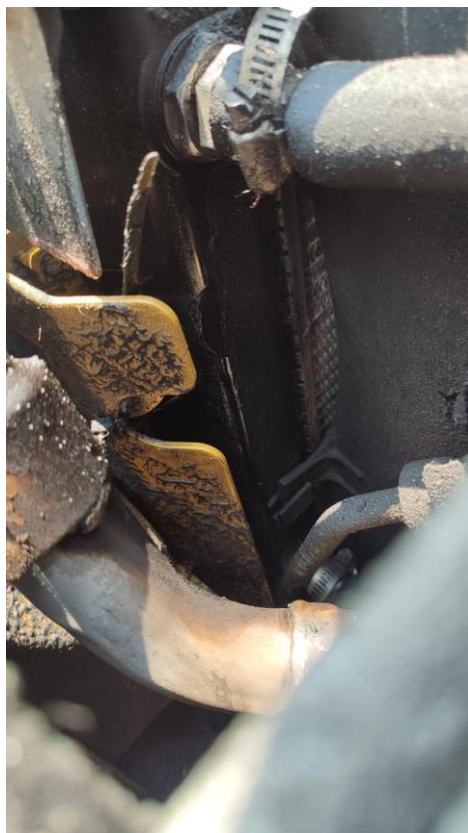
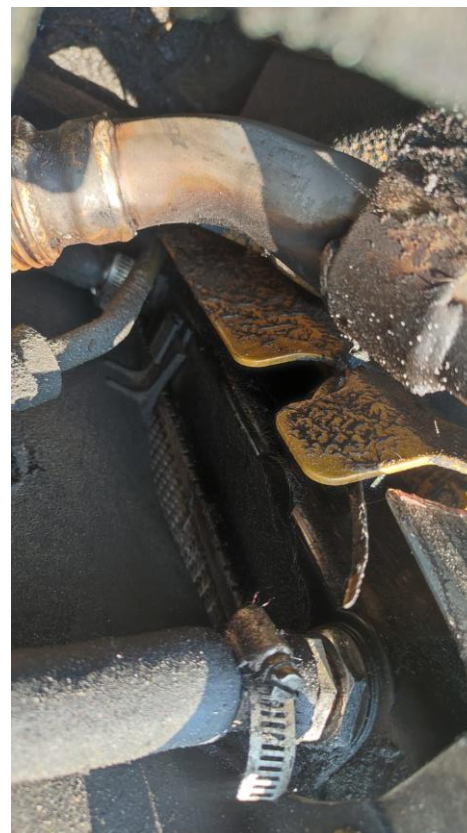
**\*SE REALIZA INSPECCIÓN MANUELA Y VISUAL DEL SISTEMA DE ENFRIAMIENTO, SE ENCUENTRA FUGA DE ANTICONGELANTE Y FUGA DE ACEITE DE TRANSMISIÓN**

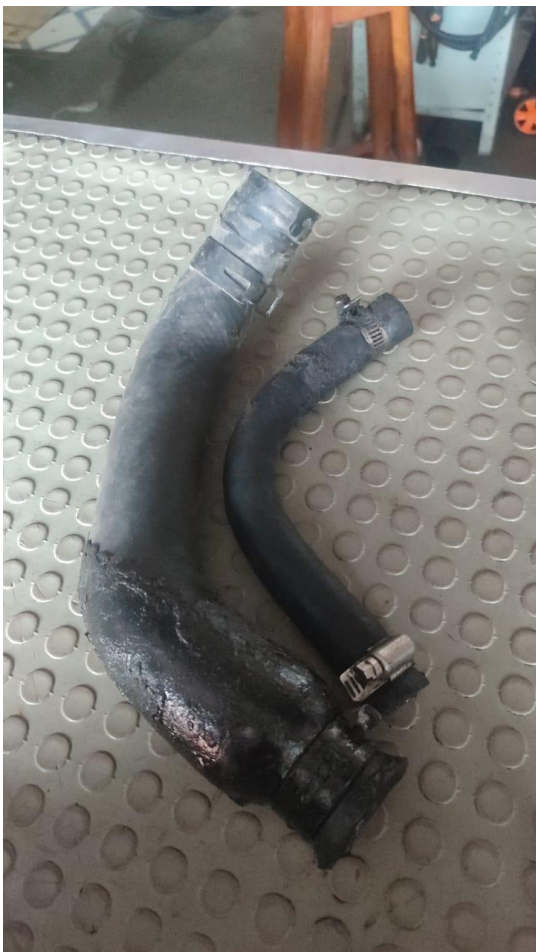
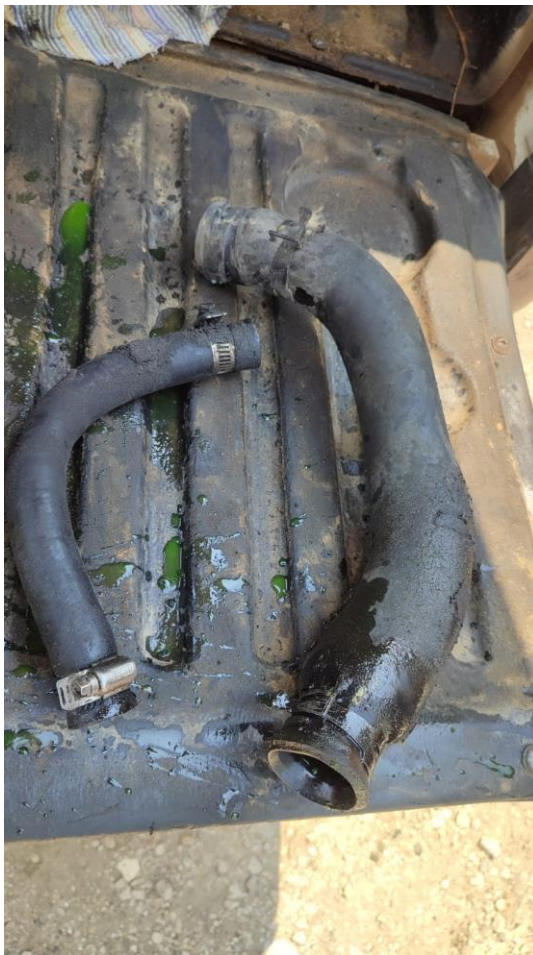
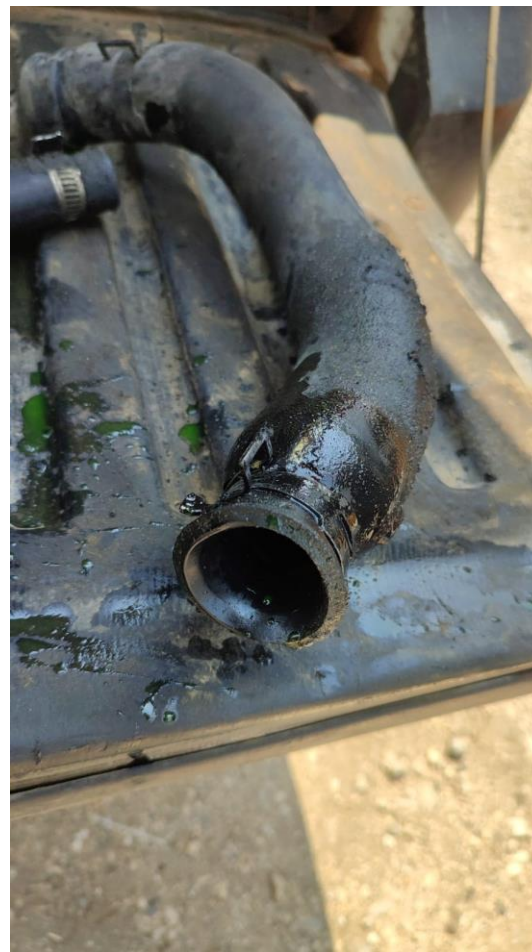
**\*SE ENCUENTRA MANGUERA DE ANTICONGELANTE INFLADA Y CON FISURA**

**\*MANGUERA DE ACEITE DE TRANSMISIÓN TAMBIÉN PRESENTA FUGA**
