| Empresa: | CORONA | Solicitante: | SAMANTHA RIQUELME | Código QR: | VHSA-0135 | N. Orden: | KAUF3656 | Fecha: | 19/06/2024 |
| Equipo: | TOYOTA | Modelo: | 8FG45 | Serie: | 20100 | Ubicación: | AGENCIA VHSA | Horómetro: | HRS |

**FALLA REPORTADA: "NO FUNCIONA EL ADITAMIENTO DOBLE HORQUILLA"**

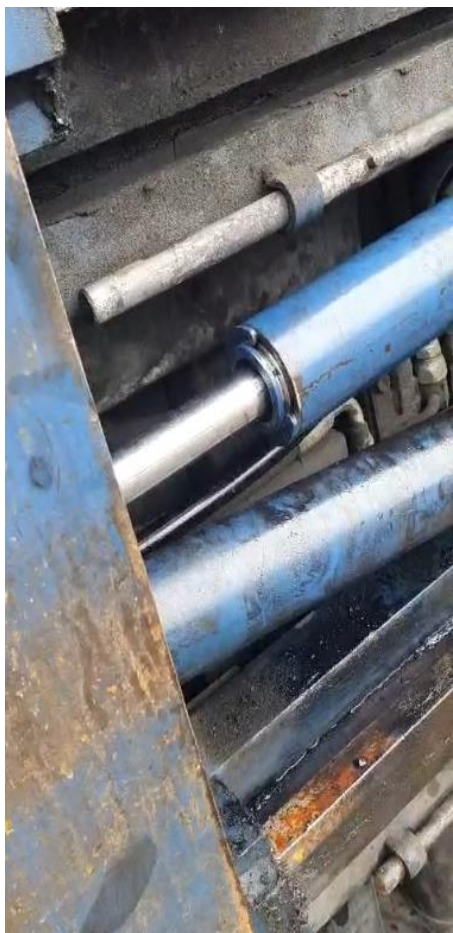
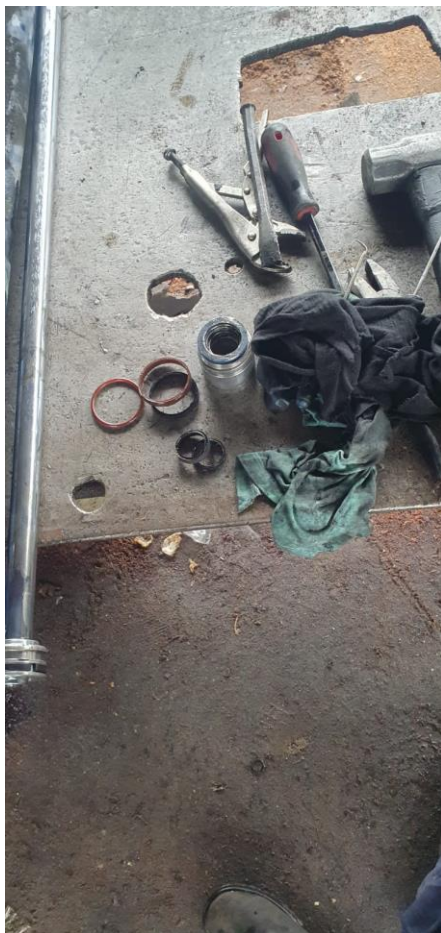
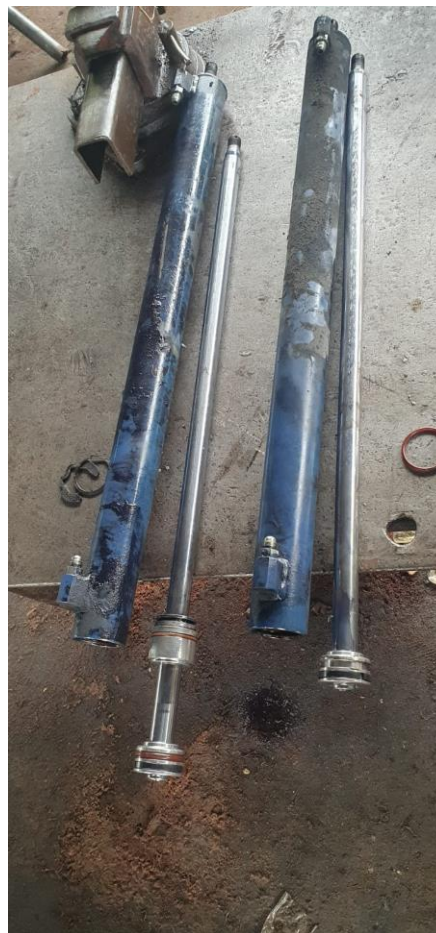
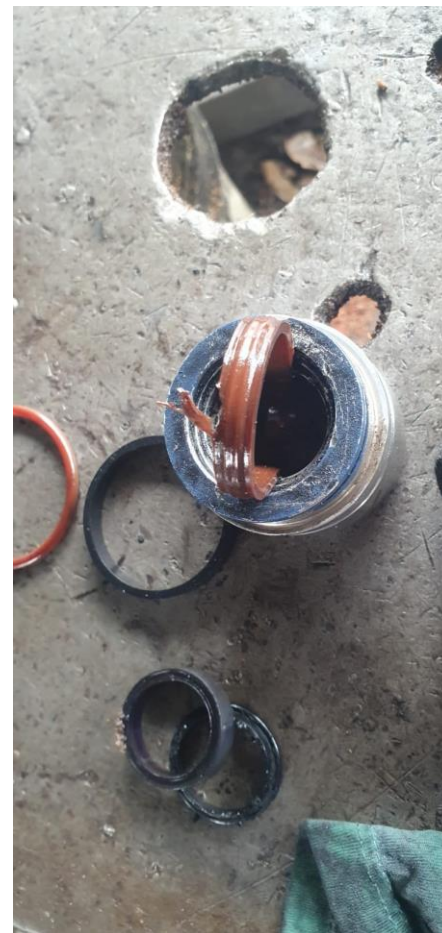
**\*DESMONTAJE DE CILINDRO DE 4TA FUNCIÓN PARA REEMPLAZO DE SELLOS**

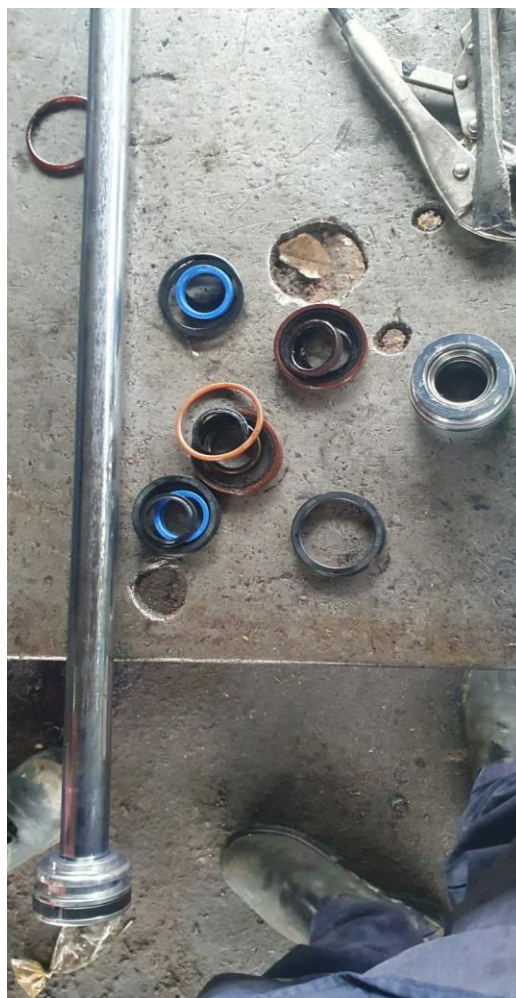
## \*REEMPLAZO DE KIT DE SELLOS DE CILINDRO DE 4TA FUNCIÓN

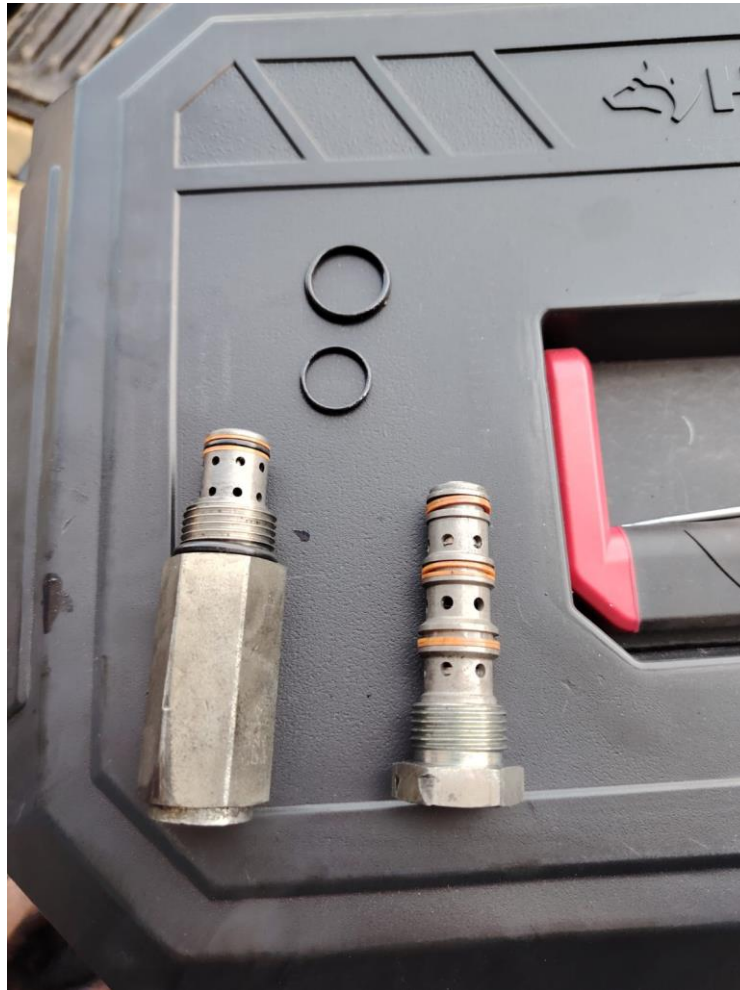
### \*CAMBIO DE ORING DE VÁLVULA HIDRÁULICA

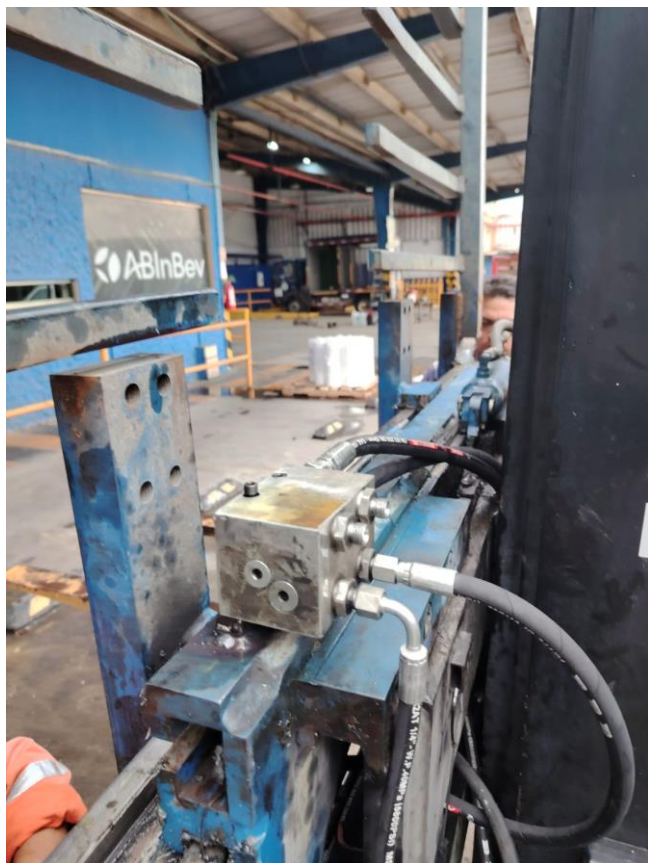
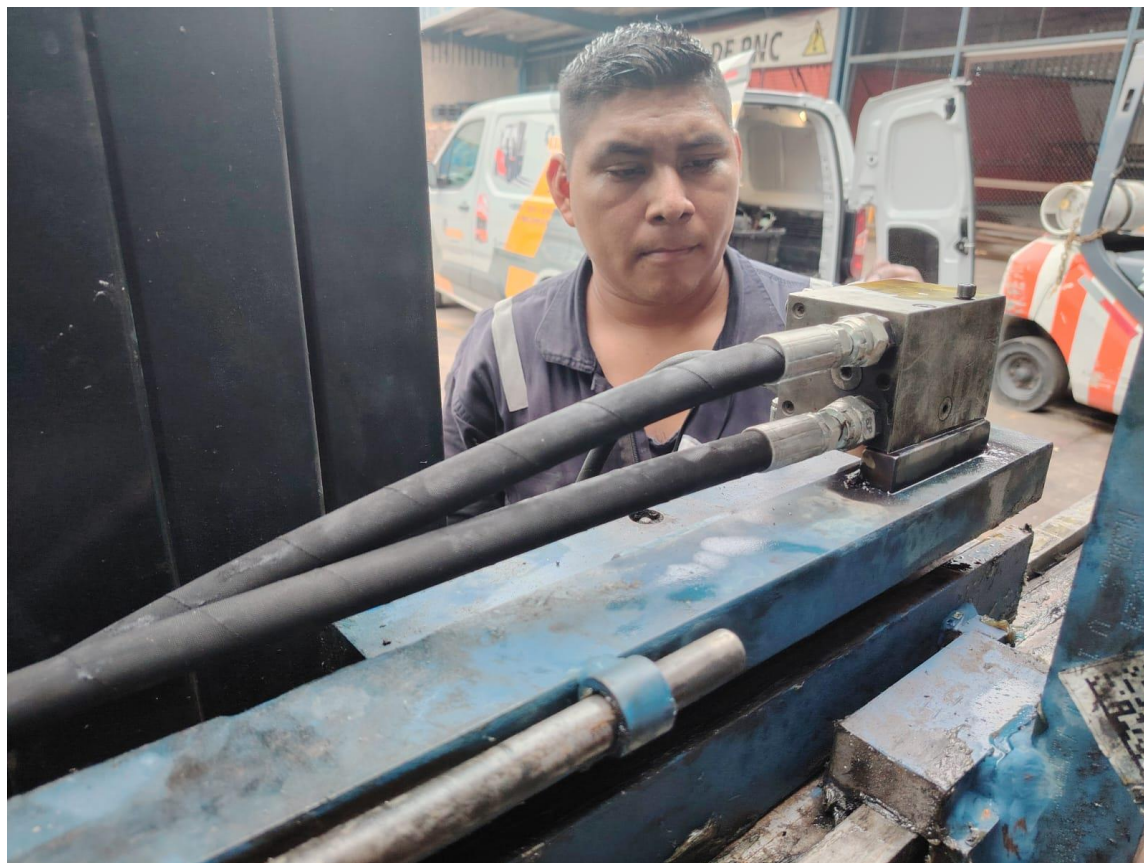
## \*REEMPLAZO DE MANGUERAS HIDRÁULICAS

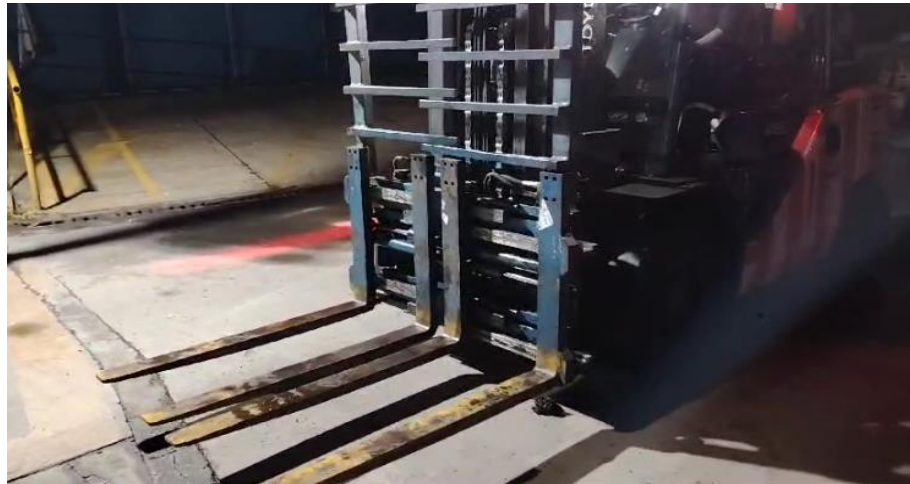
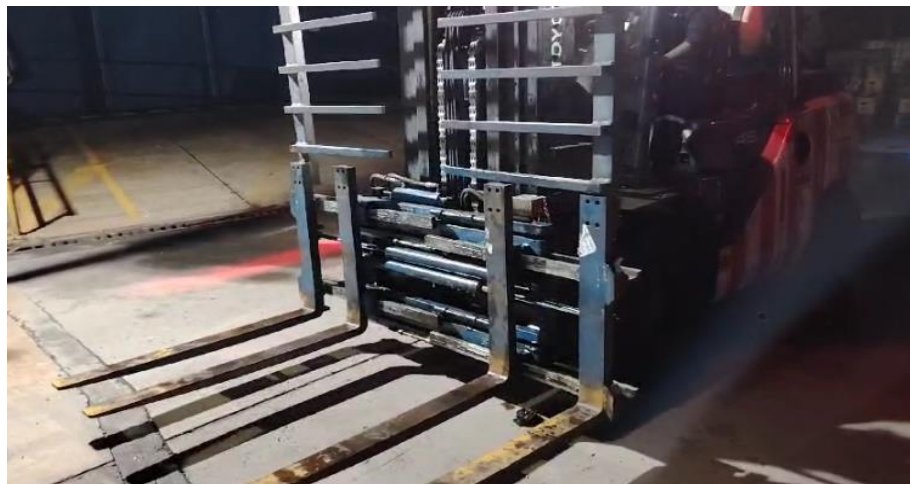
**\*SE REALIZAN PRUEBAS AL EQUIPO**
