| <b>Empresa:</b> | CEMEX | <b>Solicitante:</b> | JAIME REYES | <b>Código QR:</b> | VHSA-0022 | <b>N. Orden:</b> | KAUF3687 | <b>Fecha:</b> | 08/07/2024 |
| <b>Equipo:</b> | LINDE | <b>Modelo:</b> | H40D-01 | <b>Serie:</b> | H2X394W01902 | <b>Ubicación:</b> | VERACRUZ | <b>Horómetro:</b> | HRS |

## \*DESMONTAJE DE CARRETE PARA REEMPLAZAR LOS SELLOS

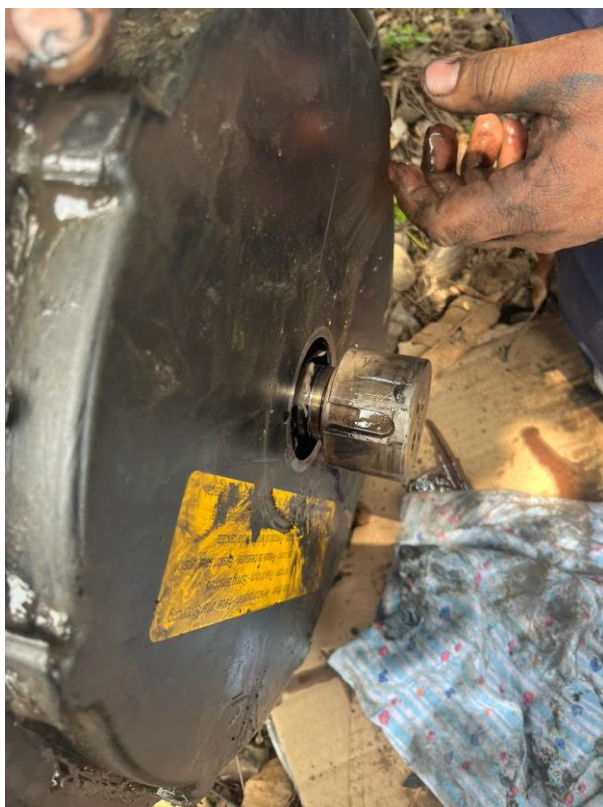
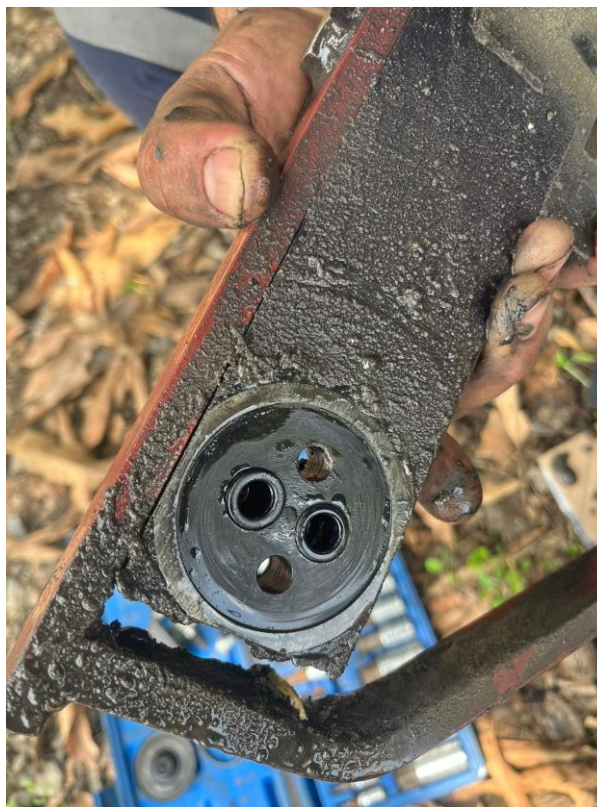
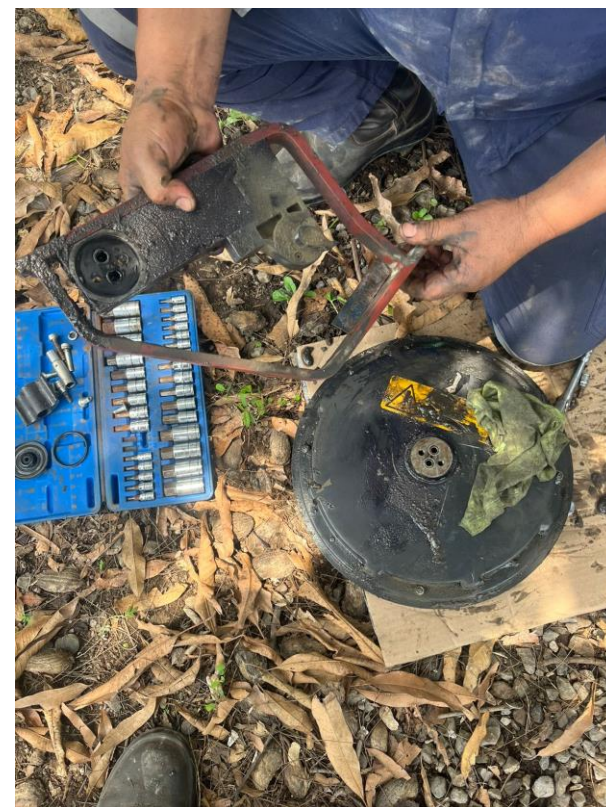
**\*SE DESARMA EL CARRETE PARA SACAR LOS SELLOS**

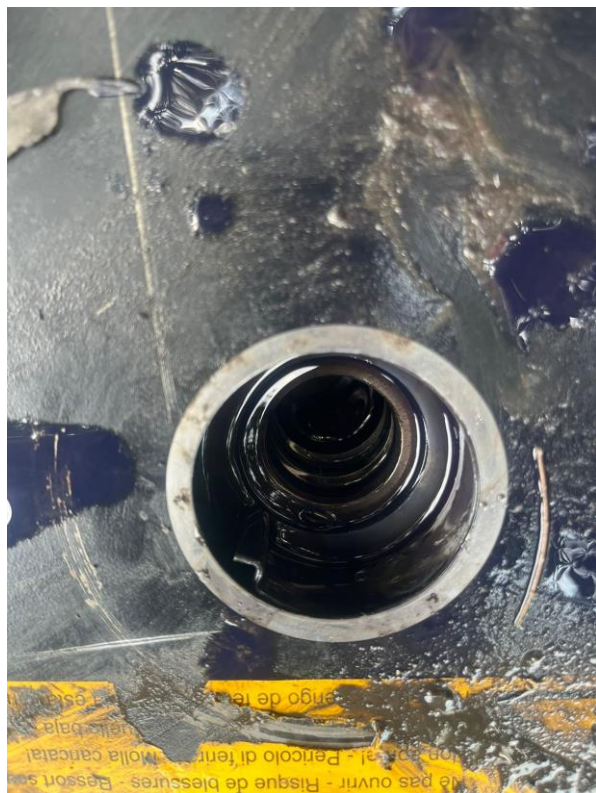
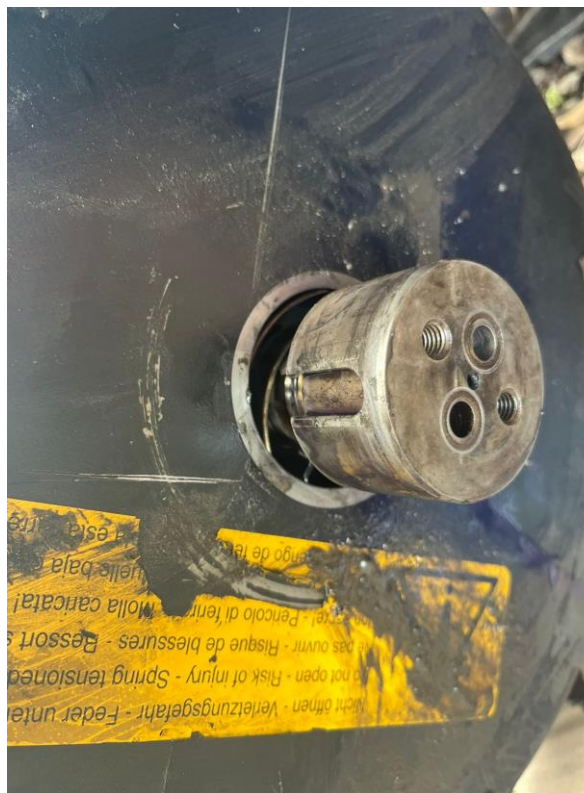
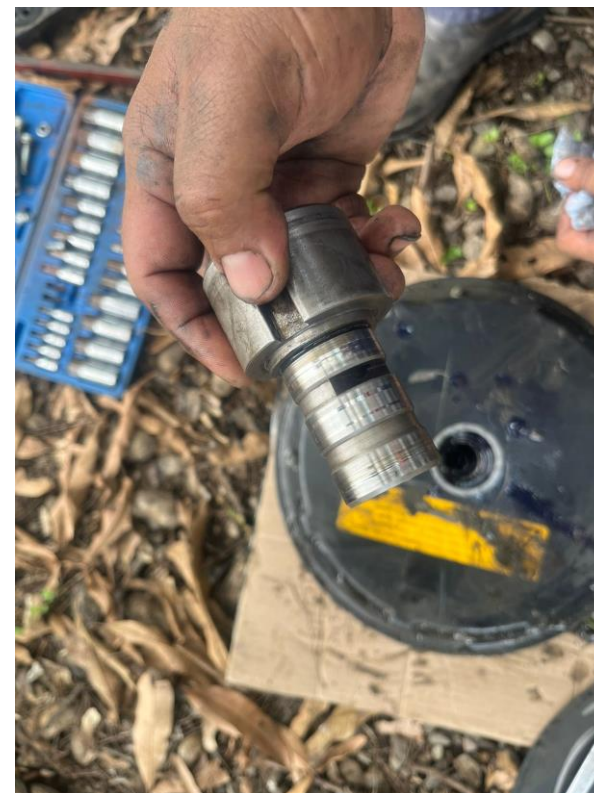
**\*SE RETIRA EL EJE DEL CARRETE PARA CAMBIA LOS SELLOS**

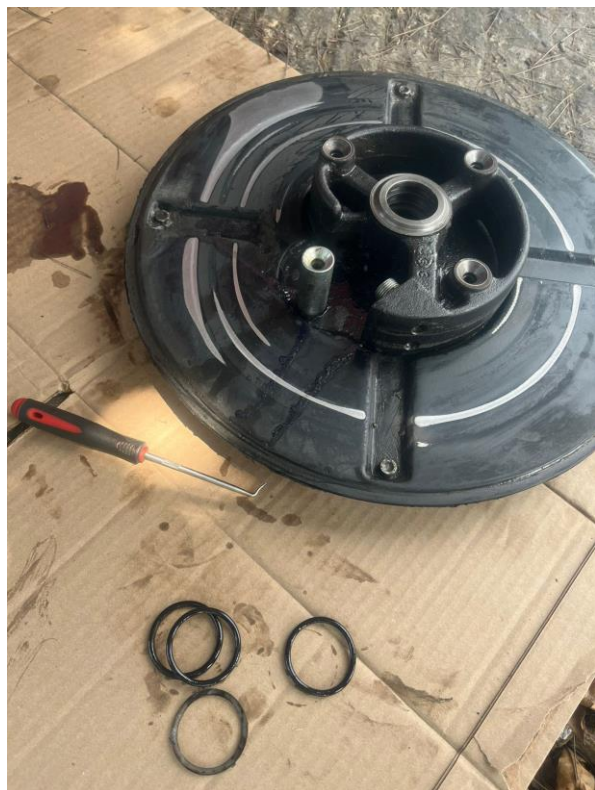
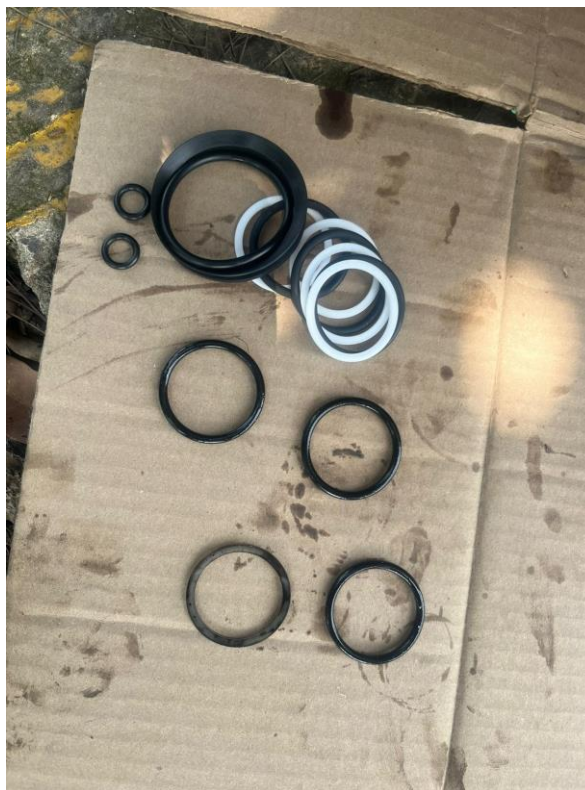
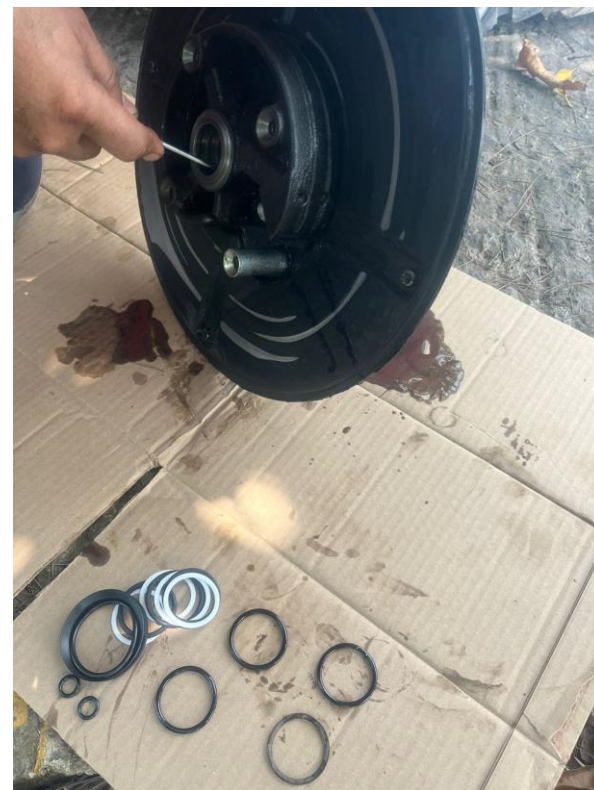
## \*REEMPLAZO DE SELLOS DEL CARRETE

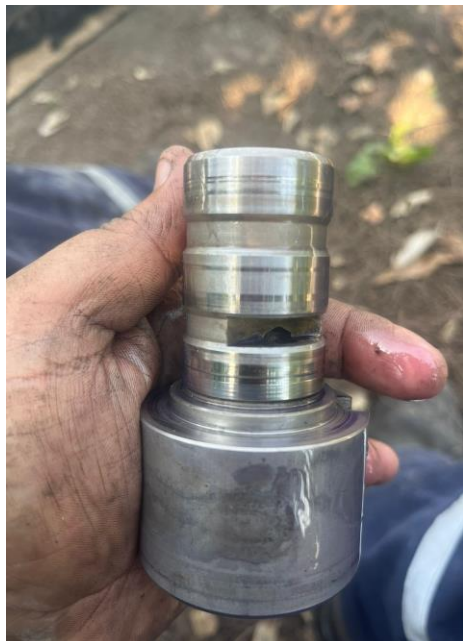
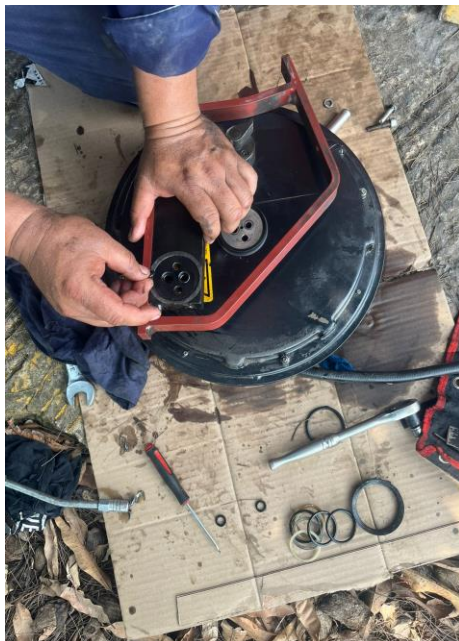
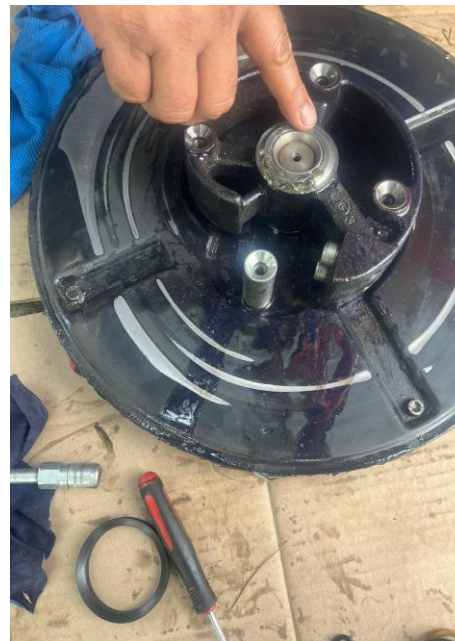
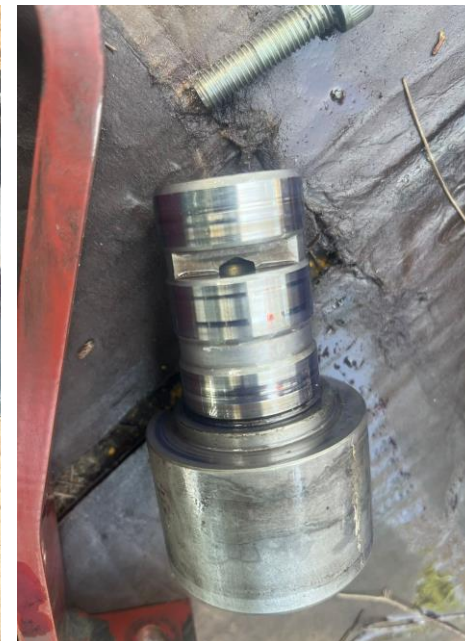
**\*REVISIÓN DEL EJE DEL CARRETE, EL EQUIPO NO QUEDA OPERATIVO, DEBIDO A QUE EL EJE SE ENCUENTRA DESGASTADO Y REQUIERE REEMPLAZO**

- NO QUEDA OPERATIVO POR DESGASTE EN EL EJE DEL CARRETE, REQUIERE REEMPLAZO.
- SE LE RETIRA LOS NUEVOS Y SE COLOCAN LOS QUE TRAIA.
