| Empresa: | QMAX | Solicitante: | | Código QR: | VHSA-0314 | N. Orden: | KAUF3796 | Fecha: | 08/08/2024 |
| Equipo: | HYSTER | Modelo: | H2.5XT | Serie: | | Ubicación: | CARD/VHSA | Horómetro: | NO MARCA |

**FALLA REPORTADA: “MANTENIMIENTO PREVENTIVO A SISTEMA DE GAS Y SERVICIO DE LIMPIEZA DE CADENAS DE MÁSTIL”**

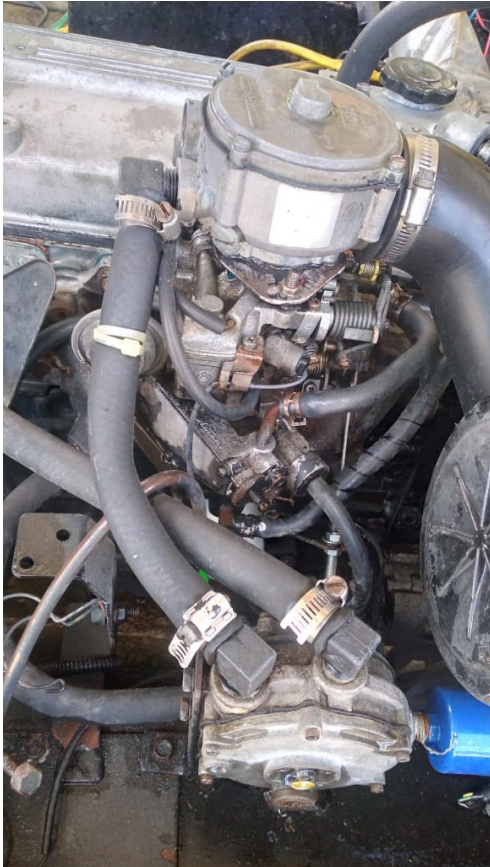
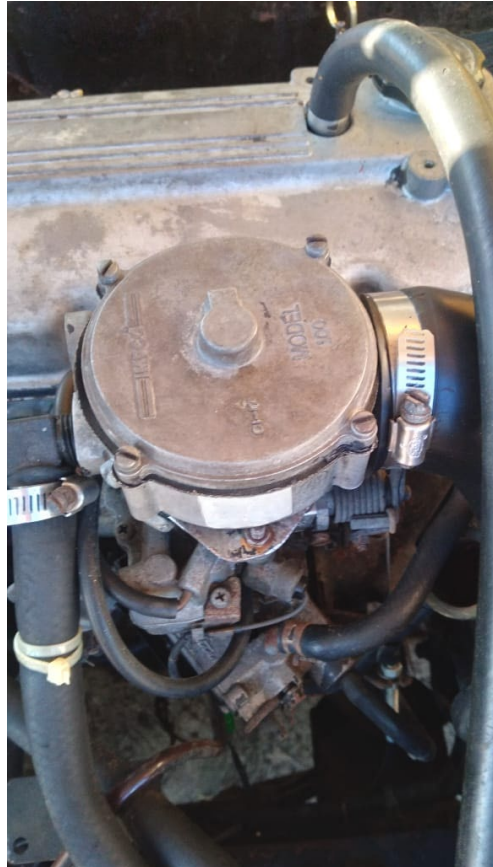
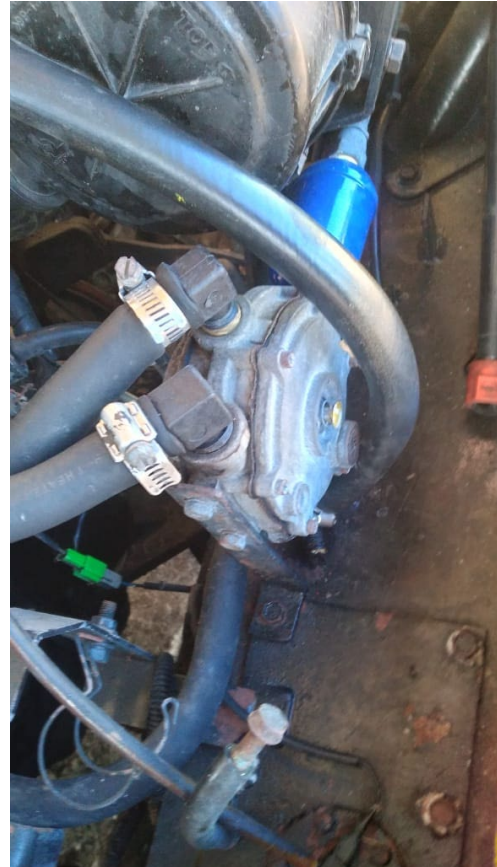
**\*ASI SE ENCONTRO EL MEZCLADOR DE GAS Y VAPORIZADOR DE GAS**

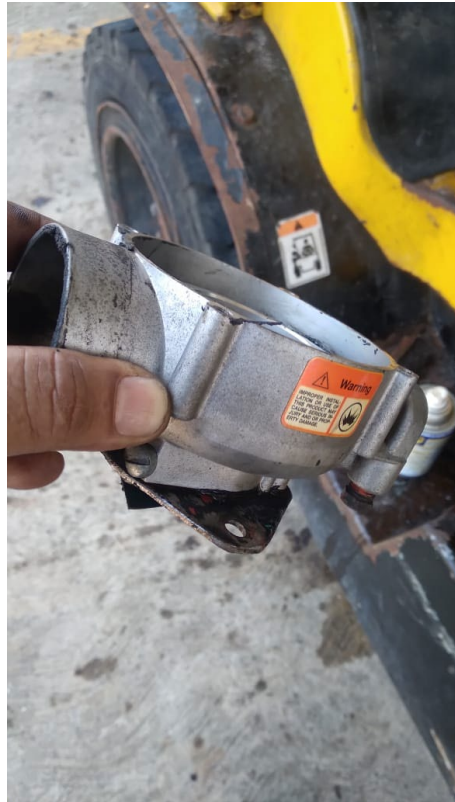
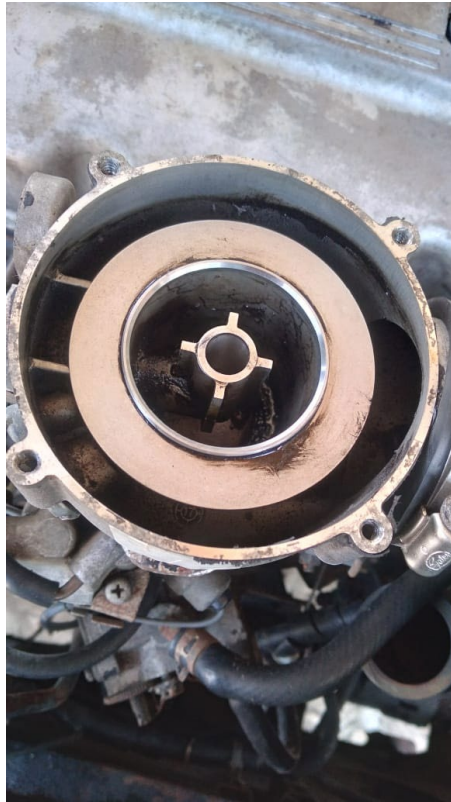
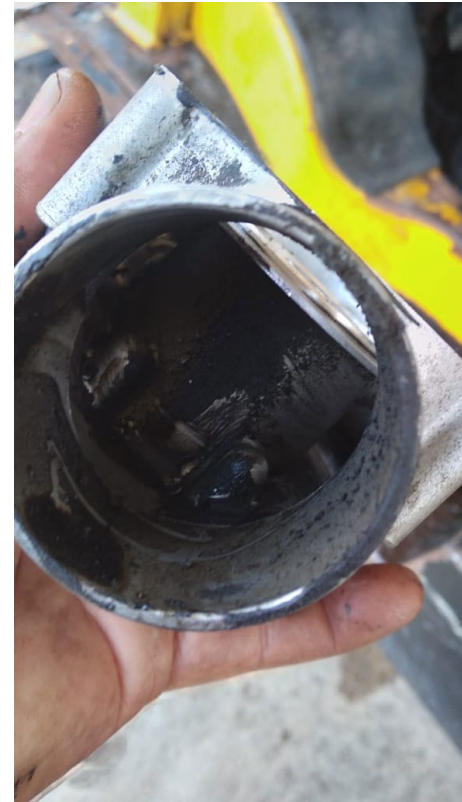
**\*CONDICIONES EN LAS QUE SE ENCONTRABA EL MEZCLADOR DE GAS, SE RETIRA PARA LIMPIEZA PROFUNDA**

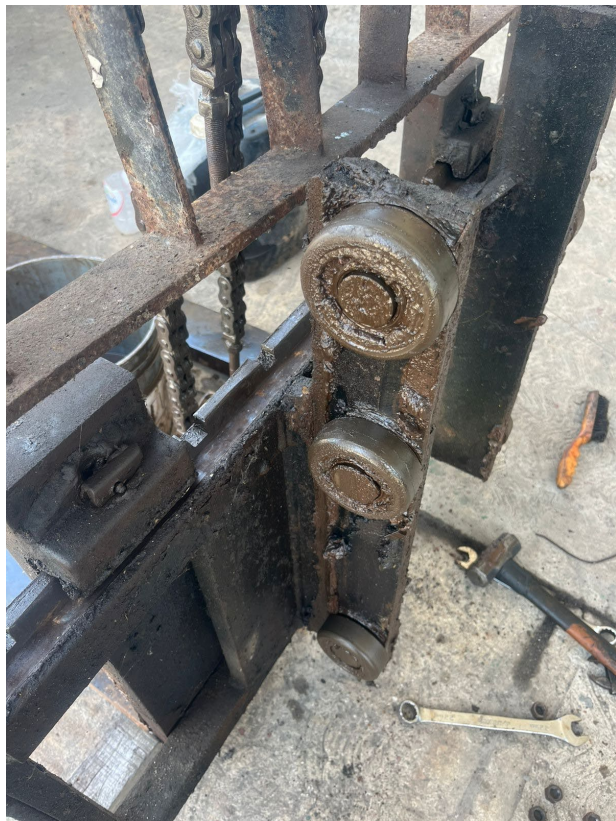
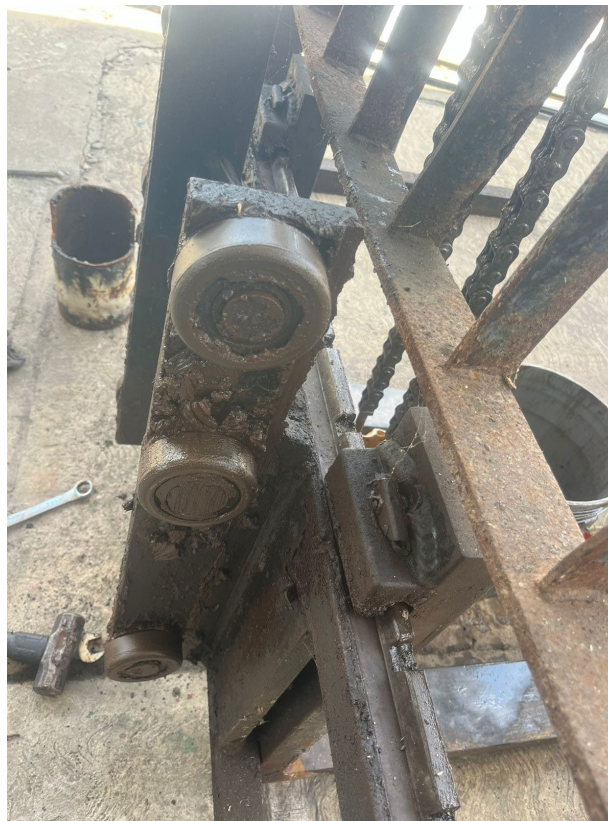
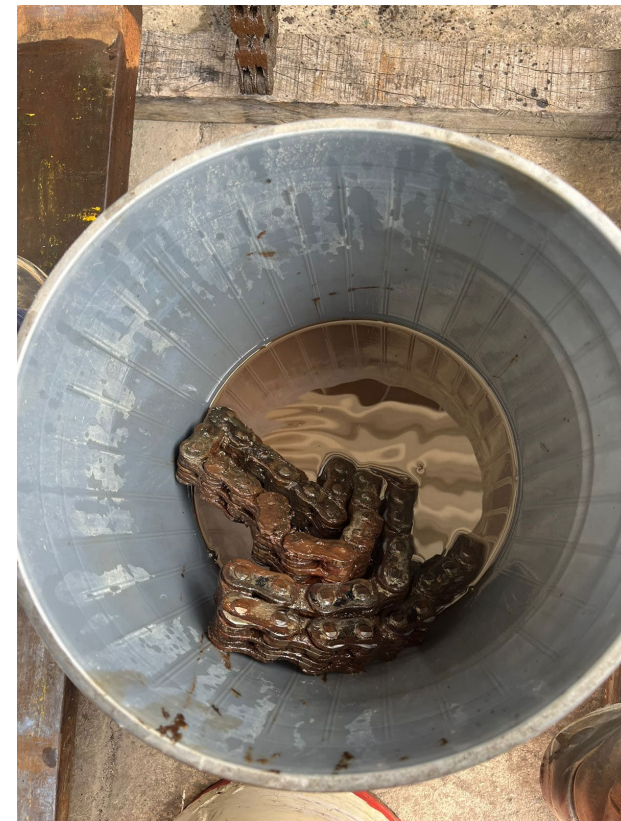
**\*CONDICIONES EN LAS QUE SE ENCONTRABAN LOS BALEROS Y CADENAS DEL EQUIPO**

**\*SE DESMONTAN CADENAS PARA LAVADO A DETALLE**

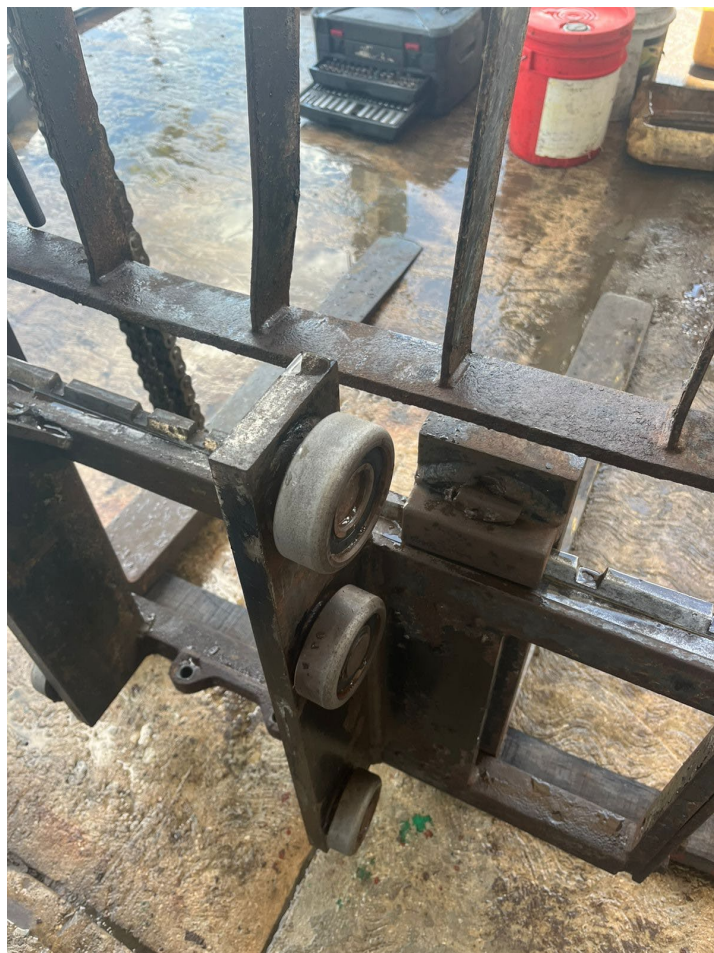
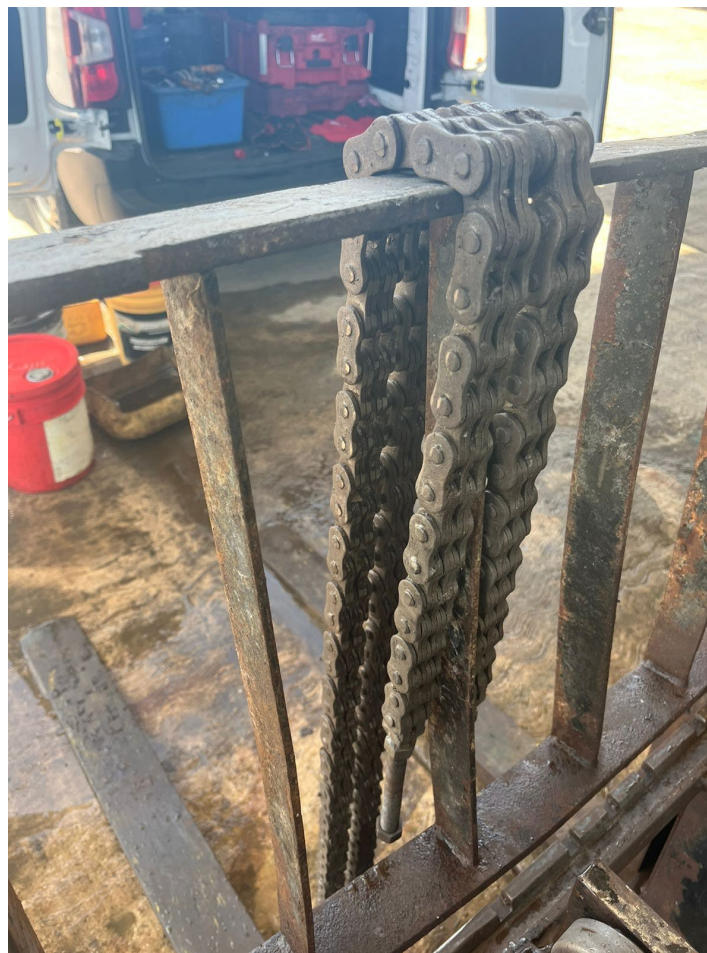
**\*MUESTRA DE COMO QUEDARON LOS BALEROS Y CADENAS DESPUÉS DE LAVARSE**

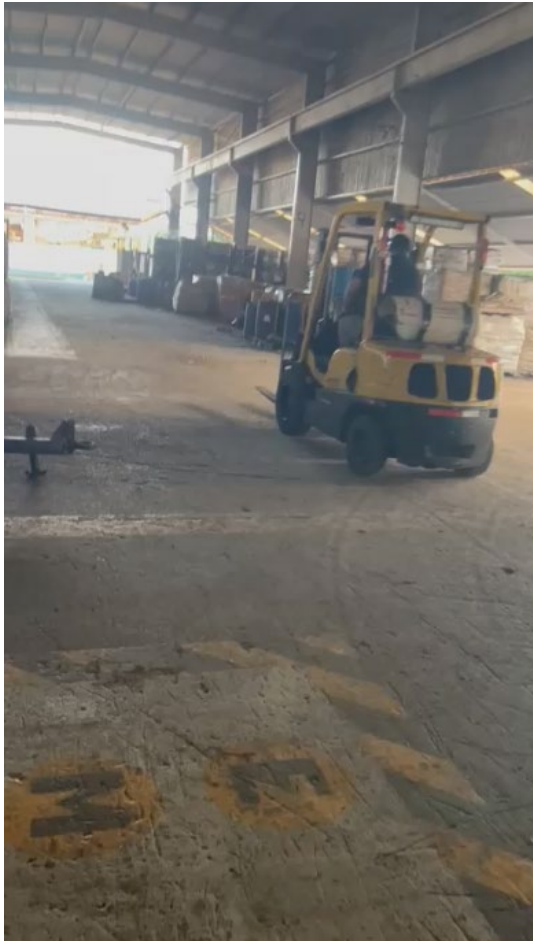
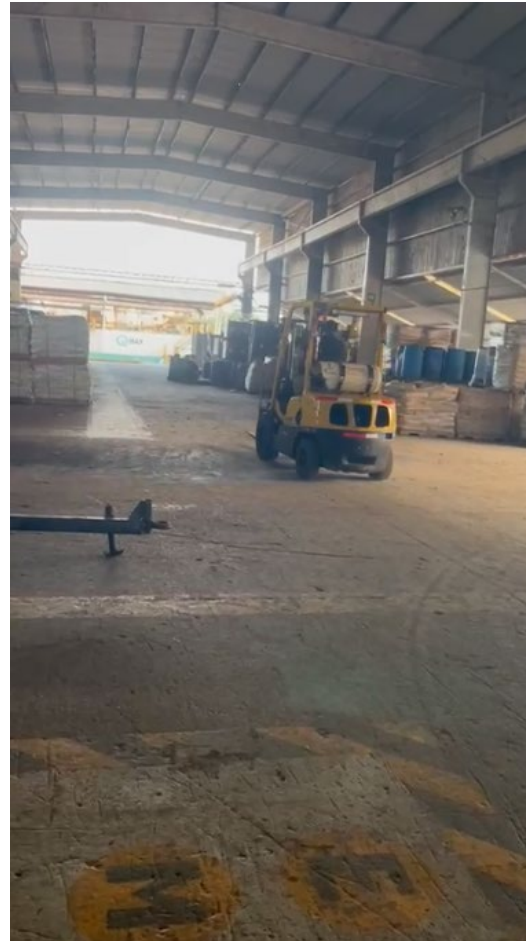
✓ SE PONE A PRUEBA EL EQUIPO Y QUEDA OPERATIVO

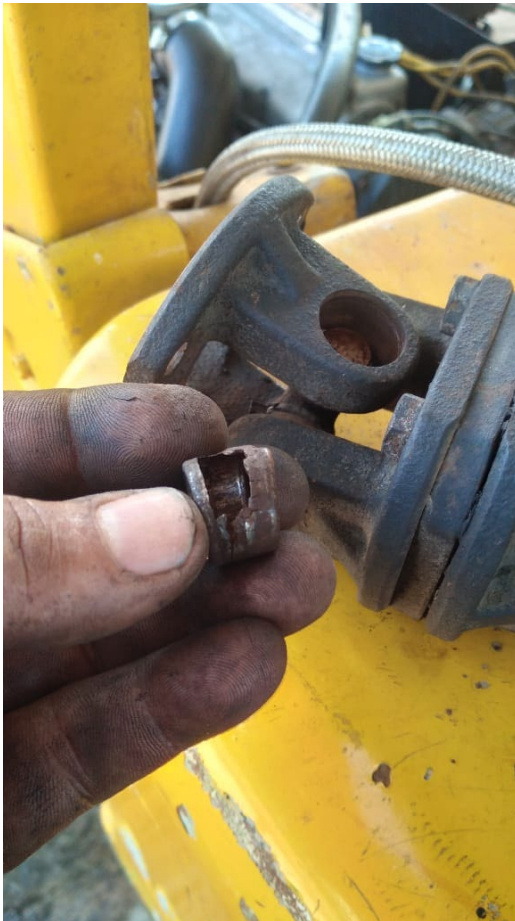
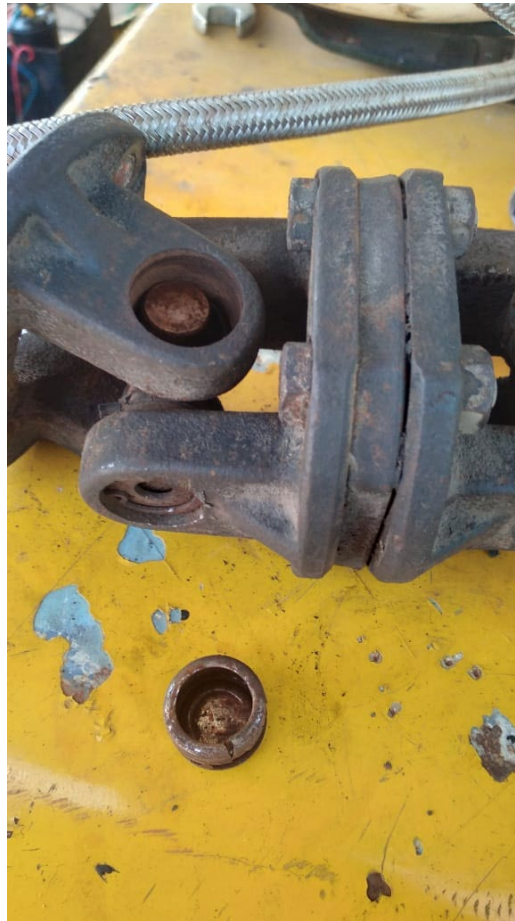
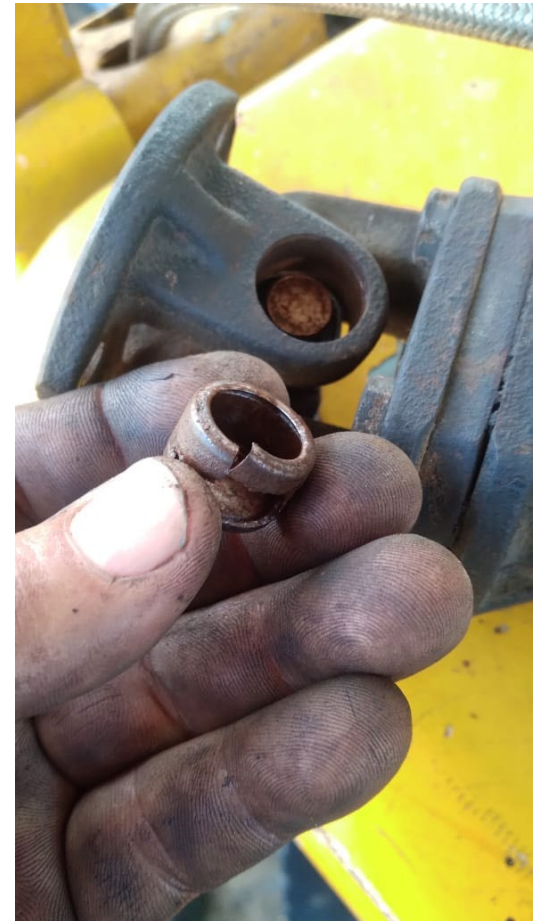
- REQUIERE BALERO DE EJE TRASERO, YA QUE ESTÁ DAÑADO DEBIDO A SOBRE CARGA.
