| Empresa: | HARI MASA | Solicitante: | HUGO DE LA FUENTE | Código QR: | VHSA-0106 | N. Orden: | KAUFSN | Fecha: | 15/08/2024 |
| Equipo: | CATERPILLAR | Modelo: | GP25N | Serie: | AT35A07640 | Ubicación: | CÁRDENAS | Horómetro: | 10,212.7 H |

**FALLA REPORTADA: "PERDIDA DE POTENCIA"**

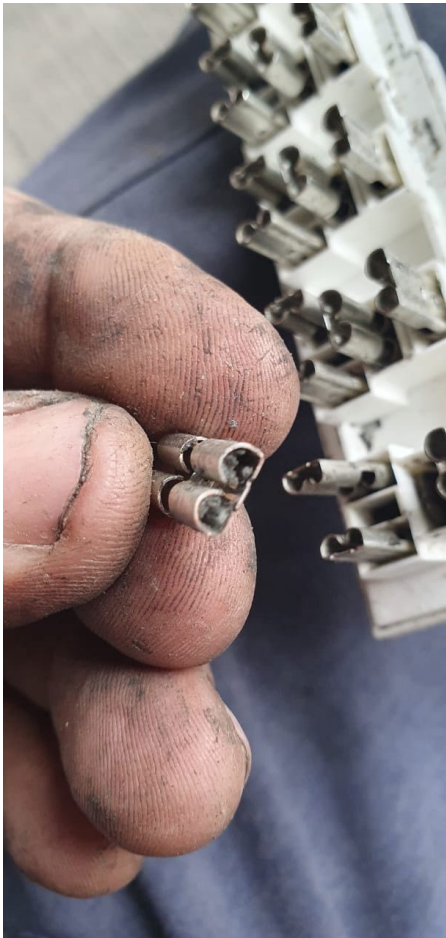
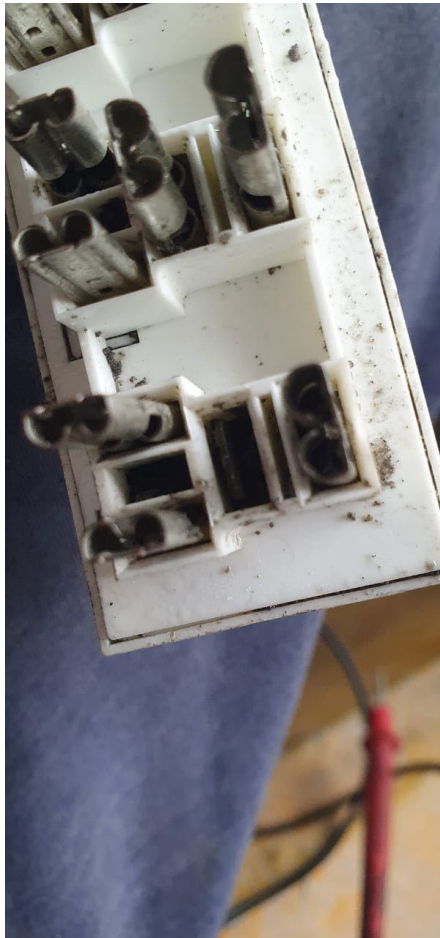
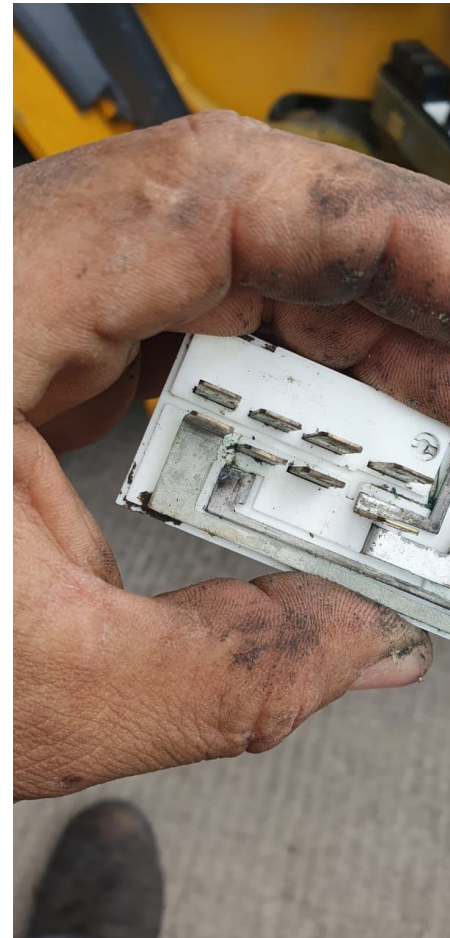
**\*MÓDULO AVERIADO POR CORTO CIRCUITO**

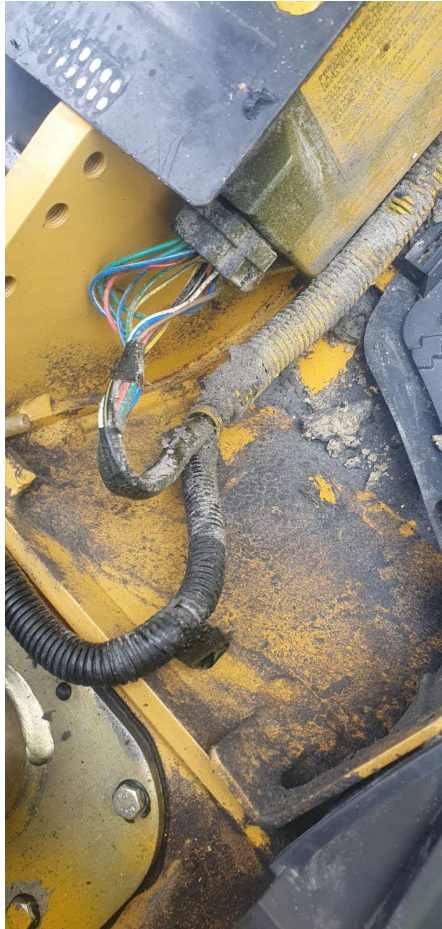
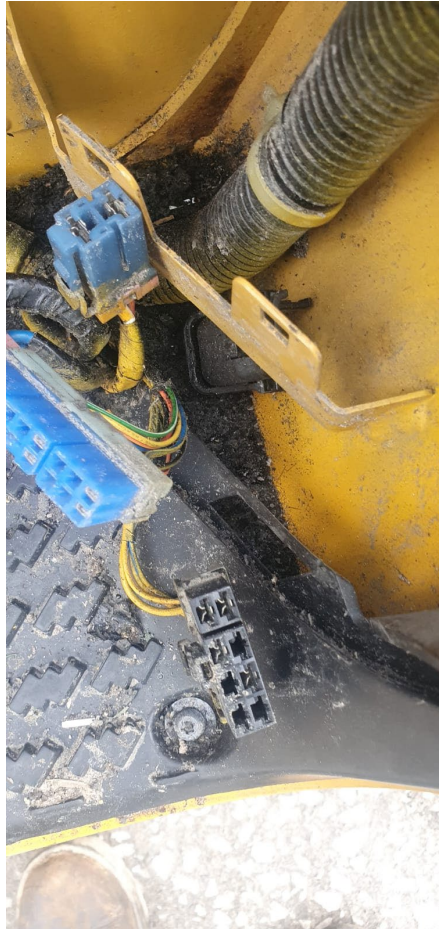
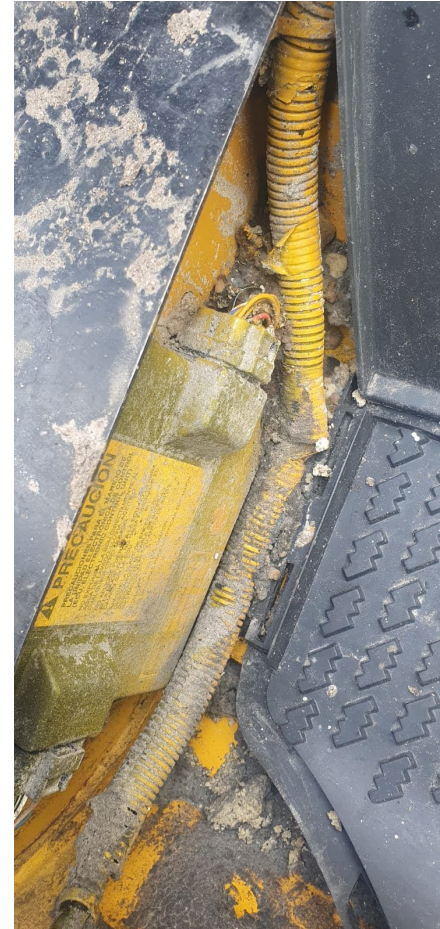
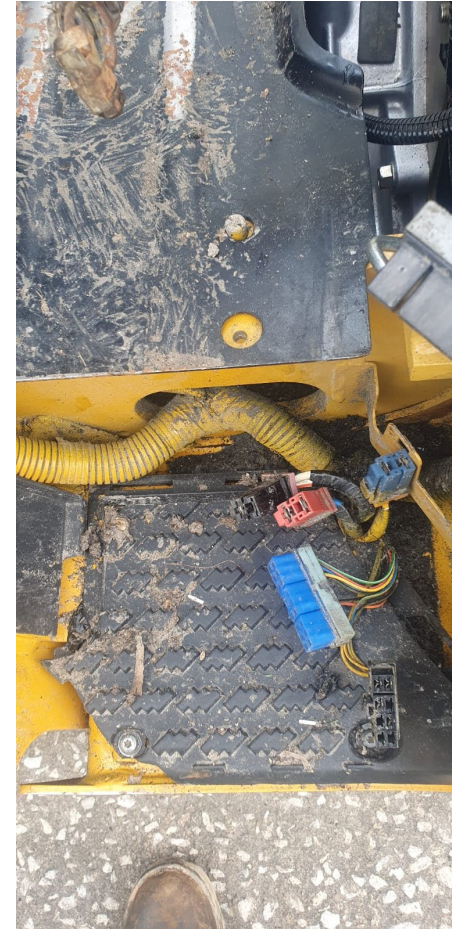
## \*CONDICIONES EN LAS QUE ESTABA EL MÓDULO DEL EQUIPO
