| <b>Empresa:</b> | DICONSA | <b>Solicitante:</b> | SAMANTHA RIQUELME | <b>Código QR:</b> | VHSA-0300 | <b>N. Orden:</b> | KAUFSN | <b>Fecha:</b> | 29/08/2024 |
| <b>Equipo:</b> | HYSTER | <b>Modelo:</b> | N45ZR | <b>Serie:</b> | C264N02665G | <b>Ubicación:</b> | ALMACEN CENTRAL | <b>Horómetro:</b> | 9,909 HRS |

## \*DESMONTAJE DE EJE DE RUEDA DIRECCIONAL PARA REEMPLAZAR BUJE Y REAJUSTAR DE PLACAS

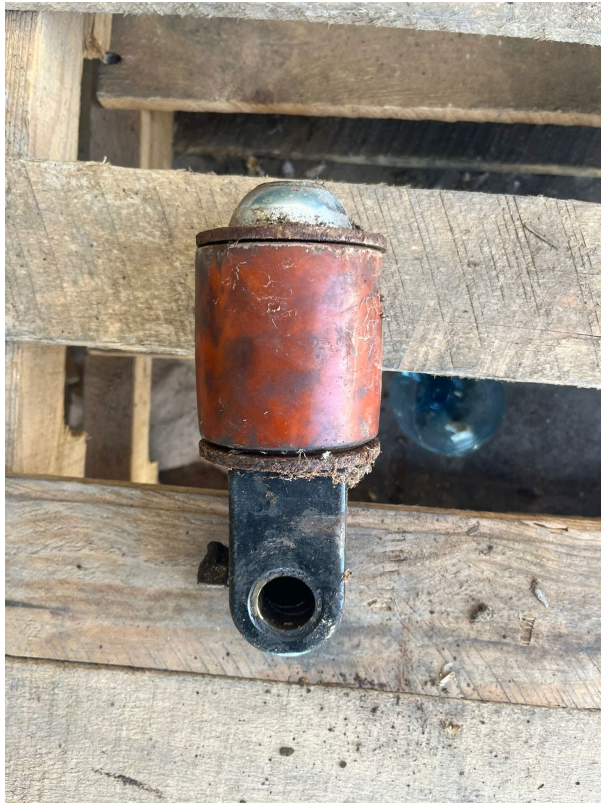
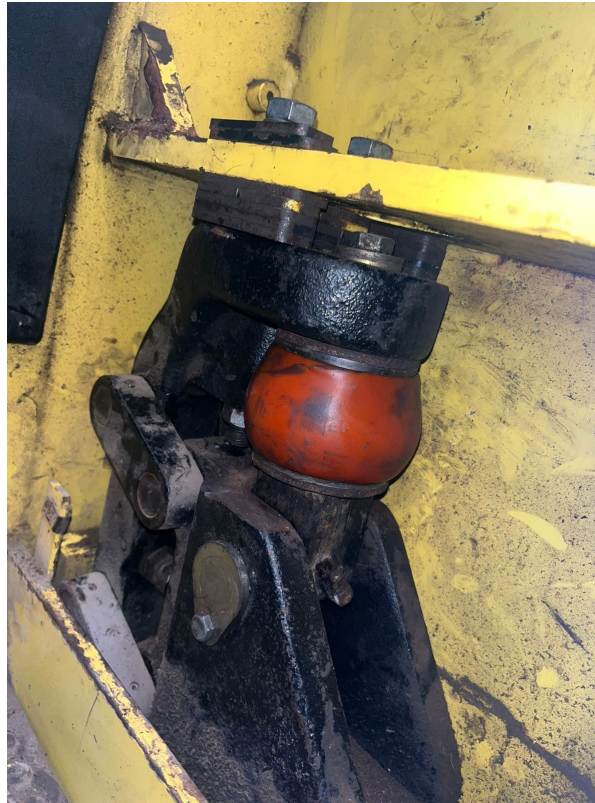
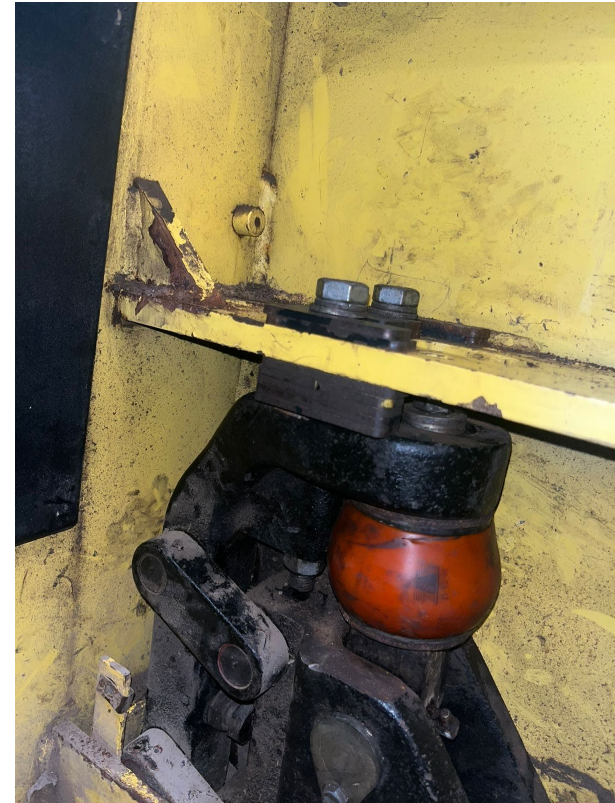
**\*SE MONTA EJE DE RUEDA DIRECCIONAL CON BUJE QUE FUE TOMADO DE UN HYSTER QUE ESTABA INHABILITADO**

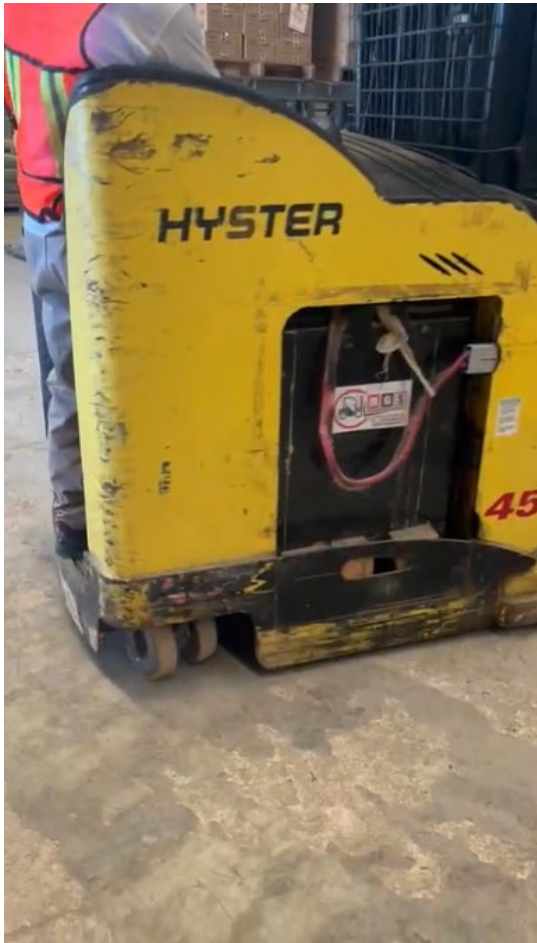
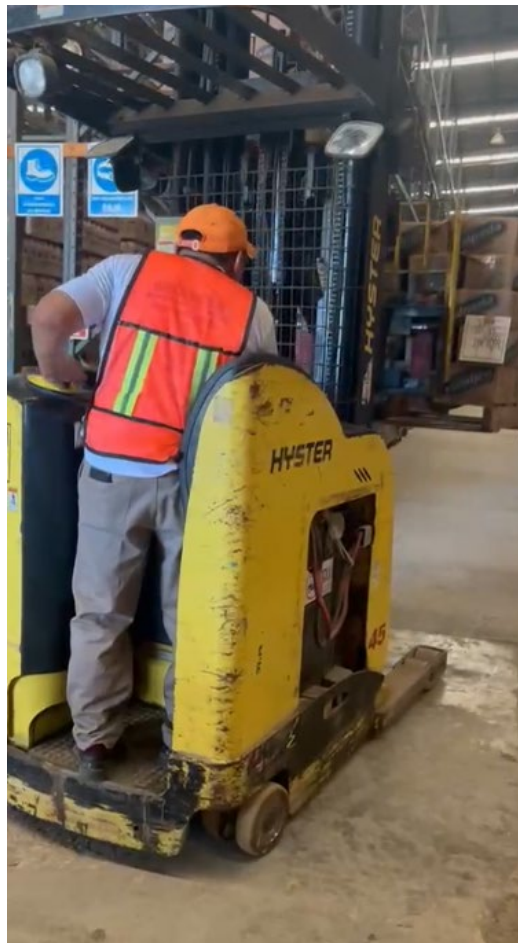
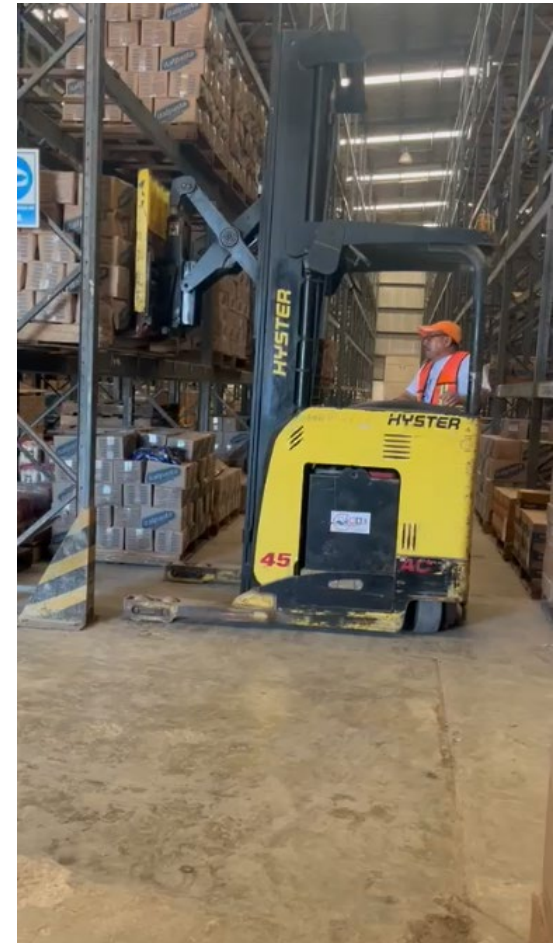
✓ SE PONE A PRUEBA EL EQUIPO, QUEDA OPERATIVO
