| Equipo: | TOYOTA | Modelo: | 8FG45 | Serie: | 10392 | Ubicación: | MÉRIDA | Horómetro: | 10,566 HRS |

***"FUGA DE ANTICONGELANTE Y SE CALIENTA"***

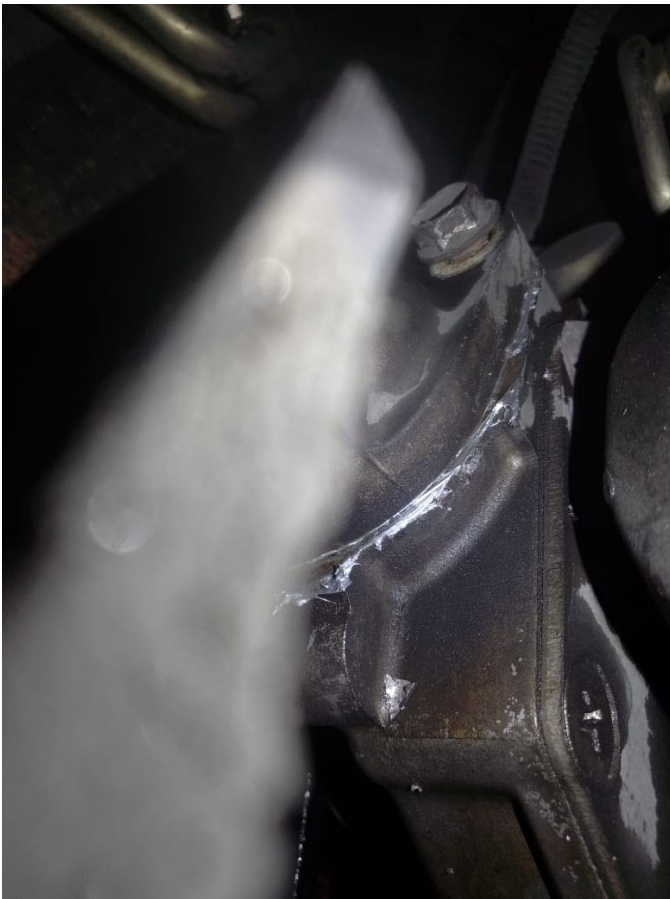
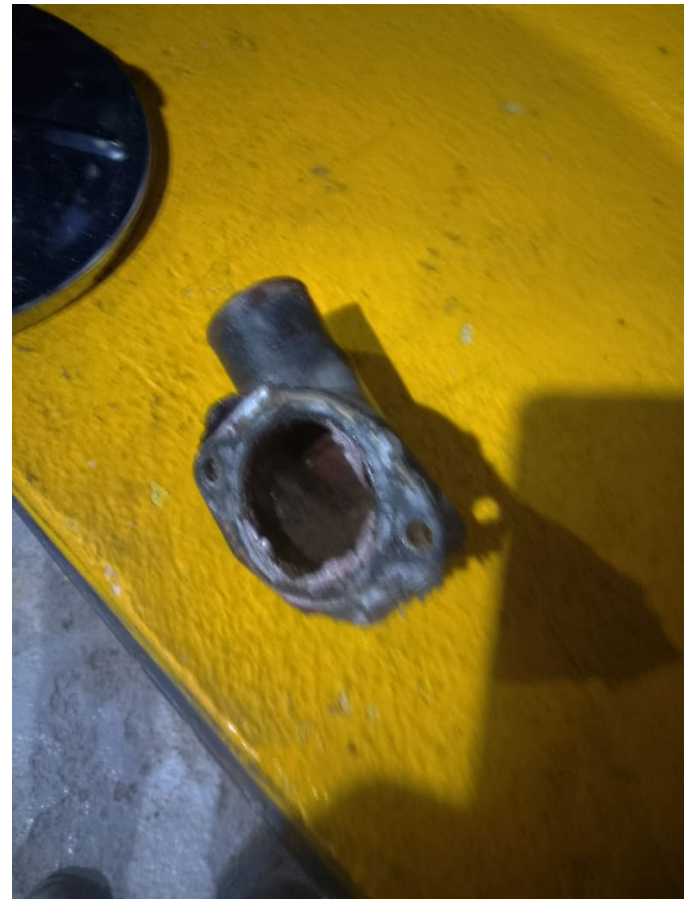
**\*SE DETECTA FUGA DE ANTICONGELANTE POR TOMA DE AGUA Y SE LE APLICA SILICÓN**
