| Empresa: | CEMEX | Solicitante: | | Código QR: | VHSA-0328 | N. Orden: | KAUF80 | Fecha: | 08/10/2024 |
| Equipo: | HYSTER | Modelo: | H3.5UT | Serie: | | Ubicación: | STA. CATARINA | Horómetro: | 11,556.7H |

## “REPARACIÓN DE FUGA DE TRANSMISIÓN DE HYSTER H3.5UT

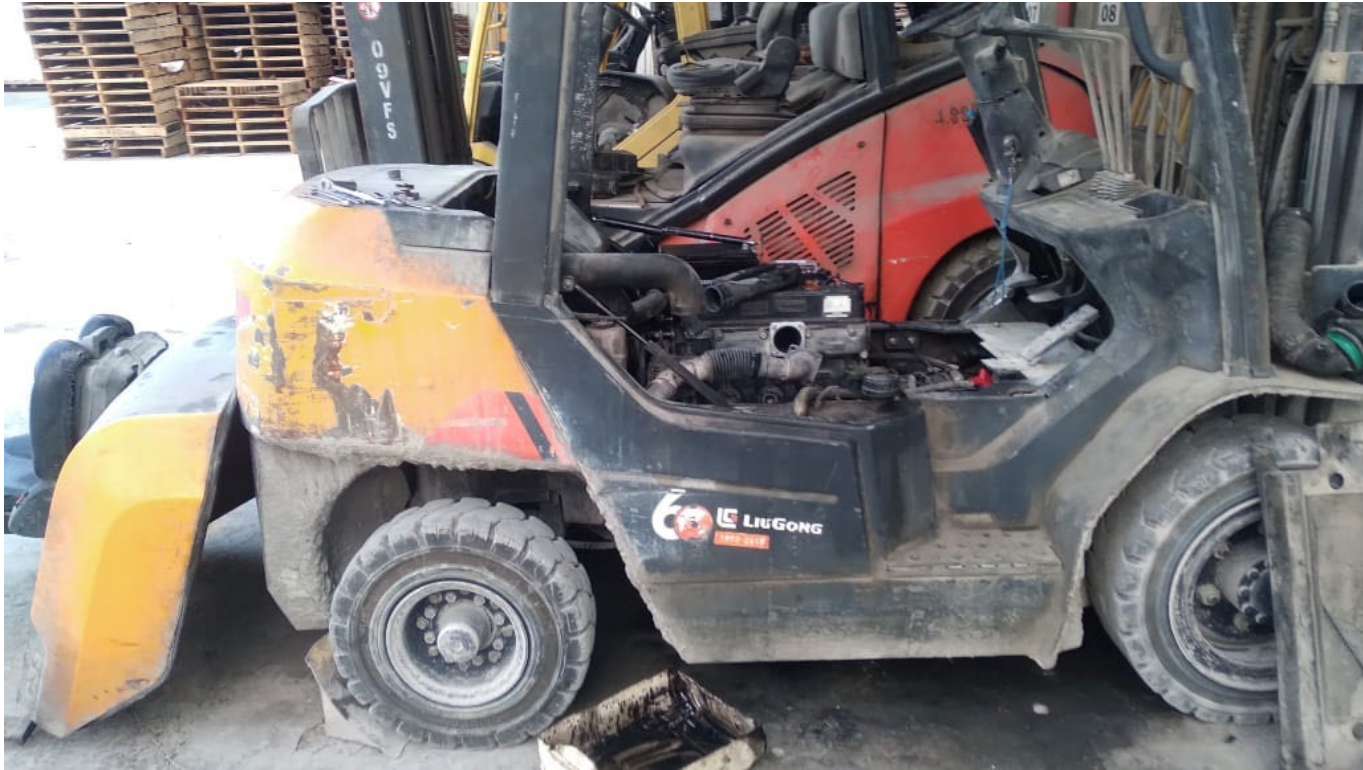
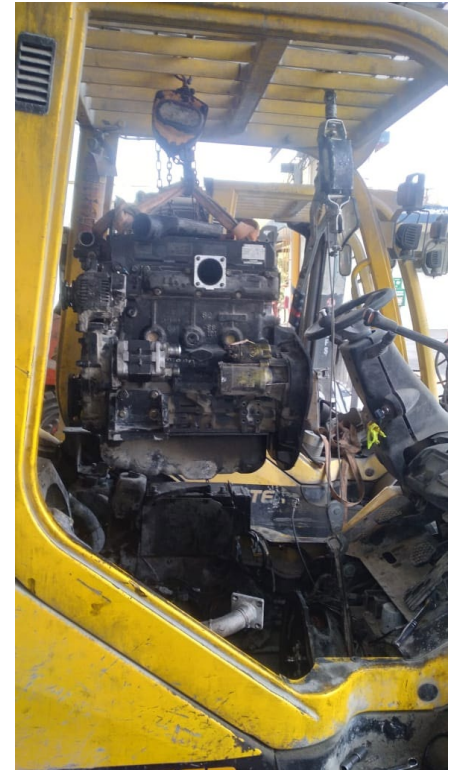
**\*EL MOTOR QUE SE ENTREGÓ MONTADO EN EL EQUIPO HYSTER #02, FUE DESMONTADO POR EL PERSONAL DE CEMEX PARA MOTARLO EN OTRO EQUIPO MODELO 5192035h CON NÚMERO DE IDENTIFICACIÓN CLG20002hKT044133.**
