| Empresa: | CORONA | Solicitante: | GIL MARTINEZ | Código QR: | VHSA-0318 | N. Orden: | KAUFSN | Fecha: | 16/10/2024 |
| Equipo: | TOYOTA | Modelo: | 8FG45 | Serie: | 10392 | Ubicación: | MÉRIDA | Horómetro: | 10,538.4 H |

## ***“CALENTAMIENTO DE MOTOR”***

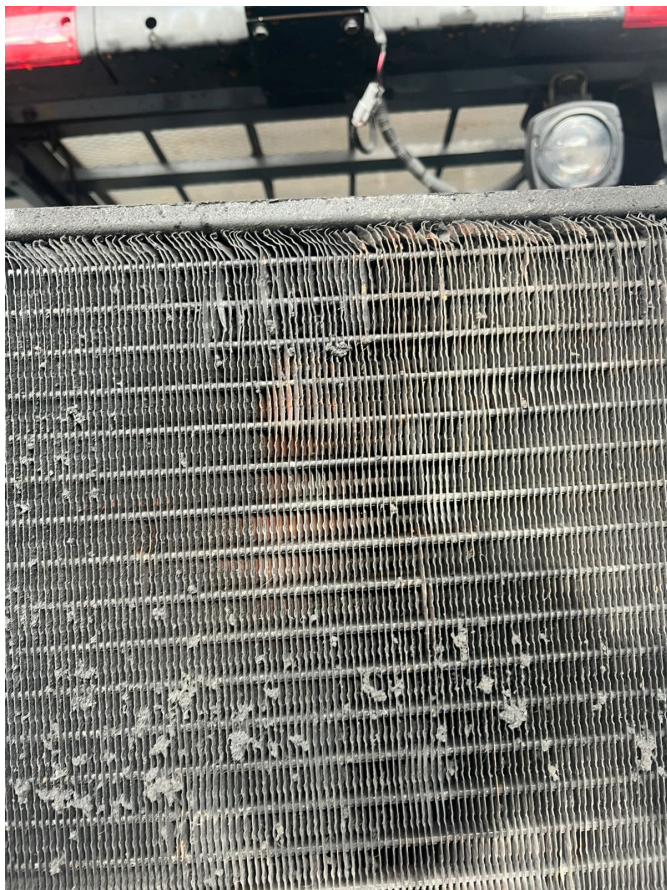
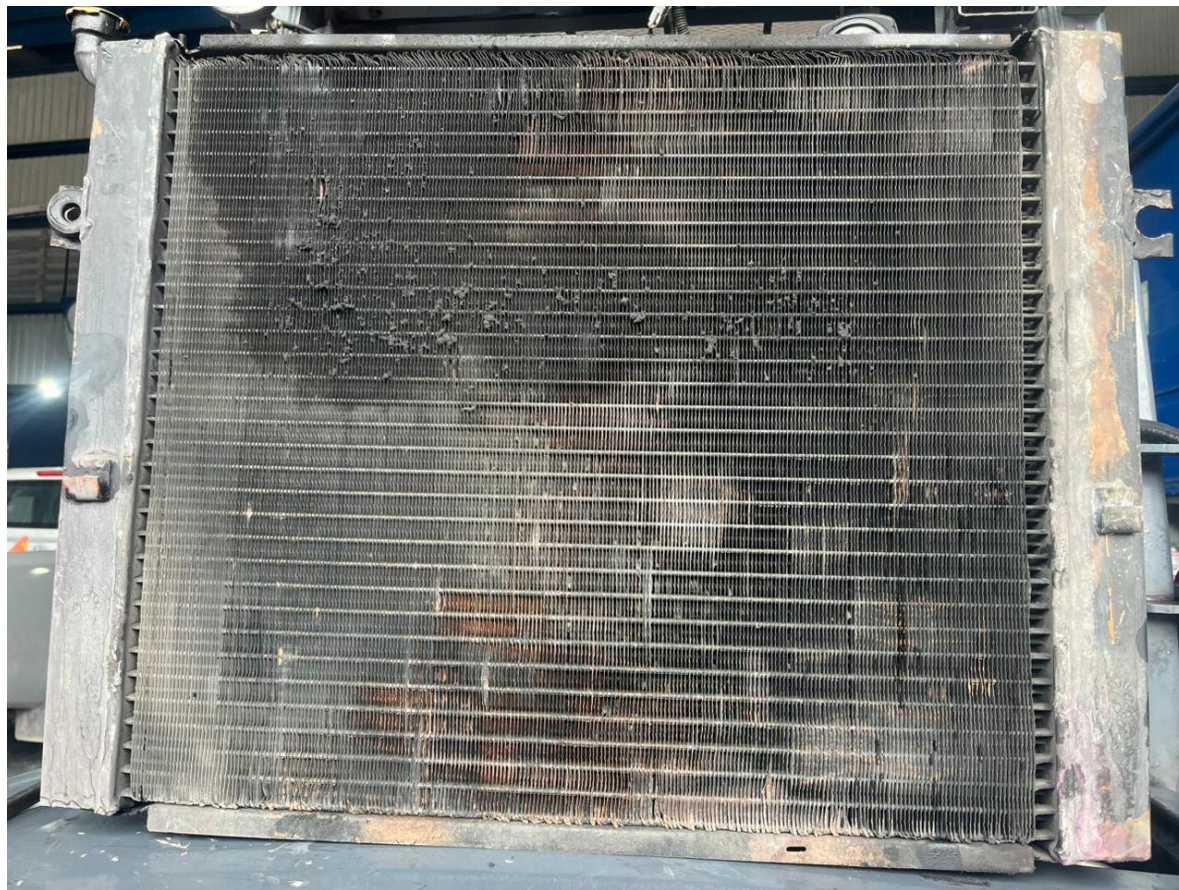
**\*SE DESMONTA RADIADOR PARA SU REPARACIÓN POR FUGA EN EL PANEL**

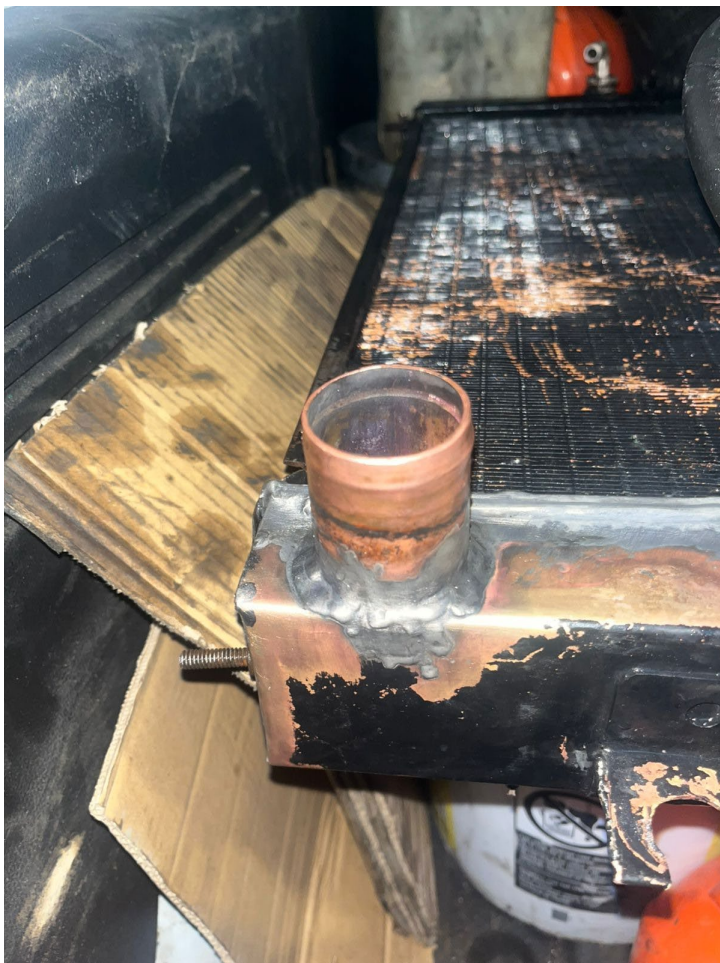
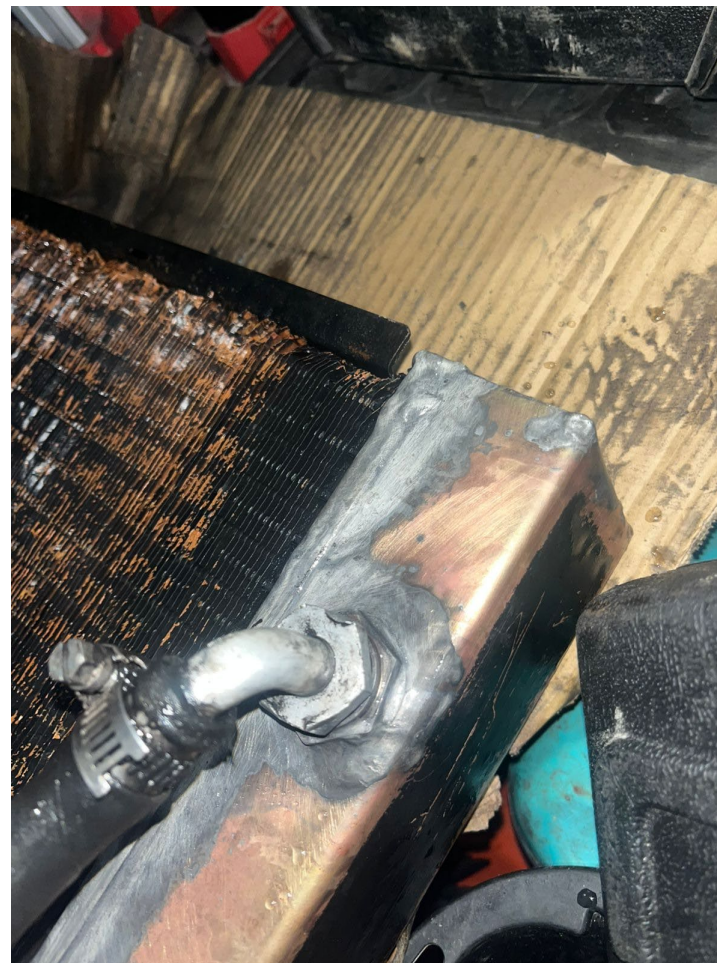
## \*REPARACIÓN DE RADIADOR

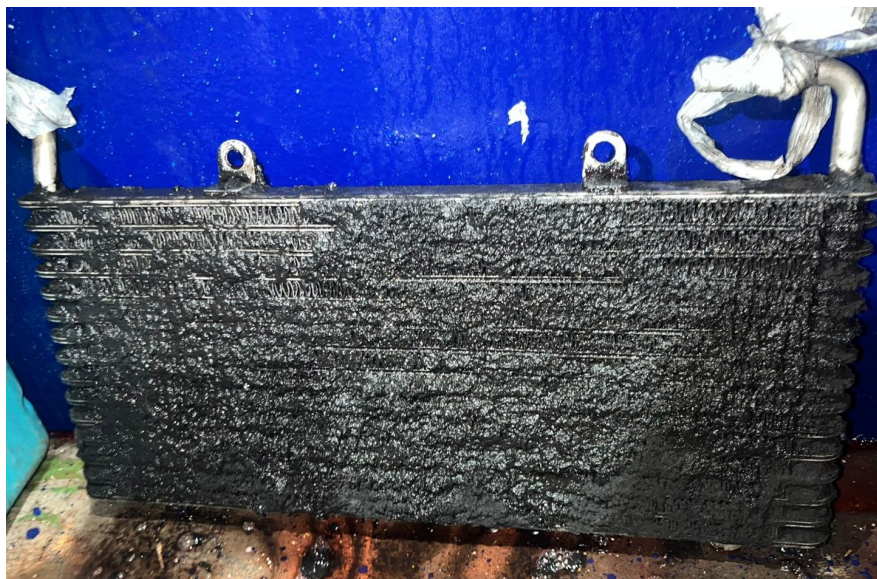
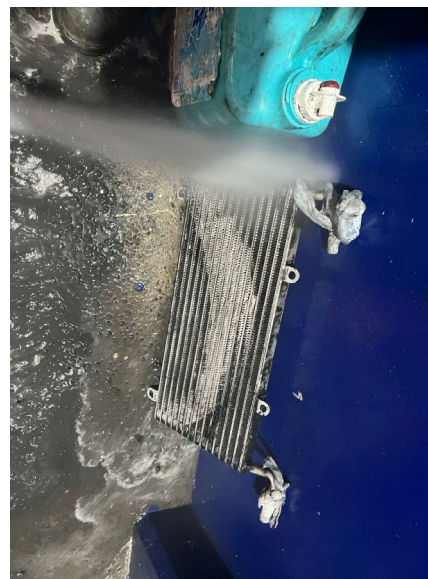
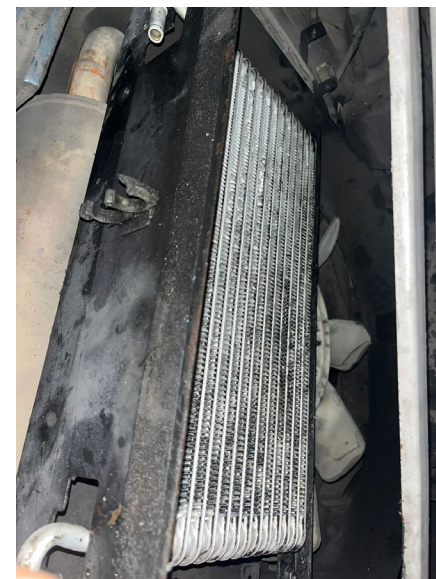
**\*SE DESMONTA ENFRIADOR DE ACEITE PARA LAVADO A PRESIÓN**

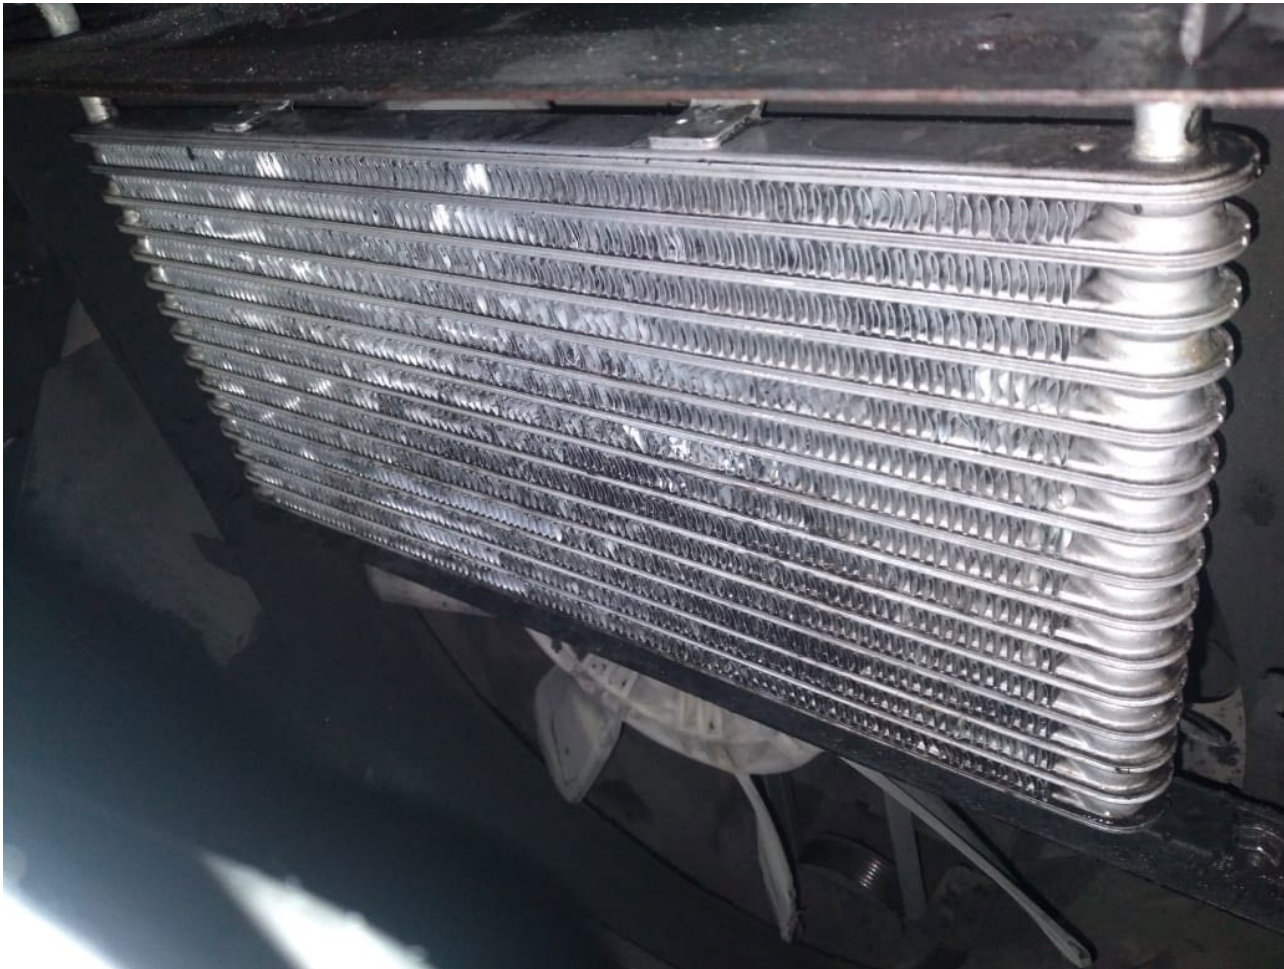
## \*INSTALACIÓN DE ENFRIADOR DE ACEITE
