| Empresa: | CORONA | Solicitante: | SAMANTHA RIQUELME | Código QR: | VHSA-0130 | N. Orden: | KAUF233 | Fecha: | 30/10/2024 |
| Equipo: | TOYOTA | Modelo: | 32-8FG25 | Serie: | 91649 | Ubicación: | PALENQUE | Horómetro: | 9,311.8 HRS |

## ***“TUERCAS FLOJAS DE LOS BIRLOS EN RUEDA DELANTERA”***

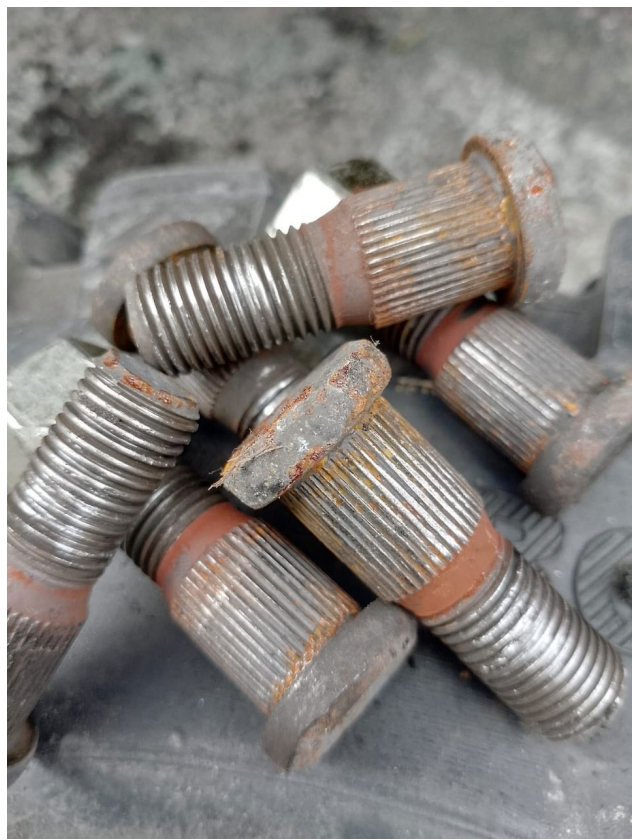
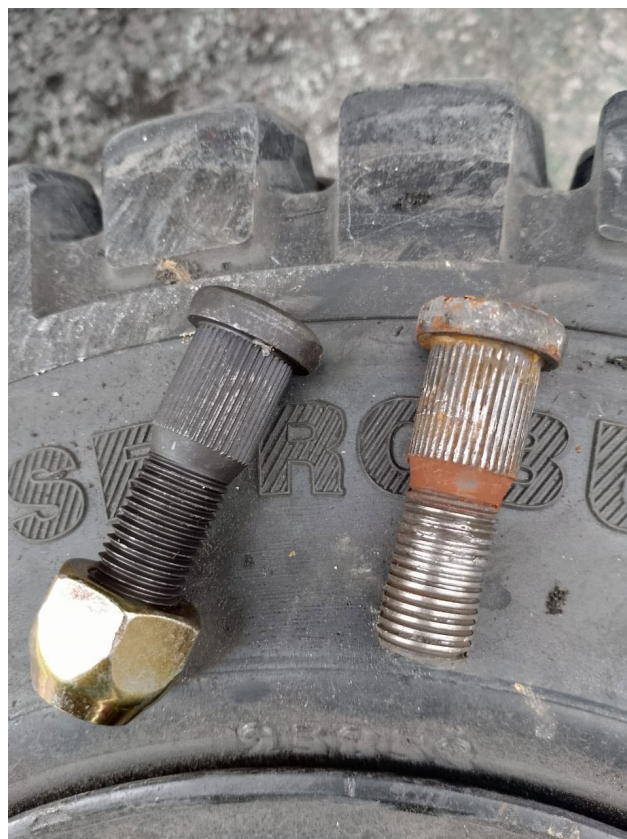
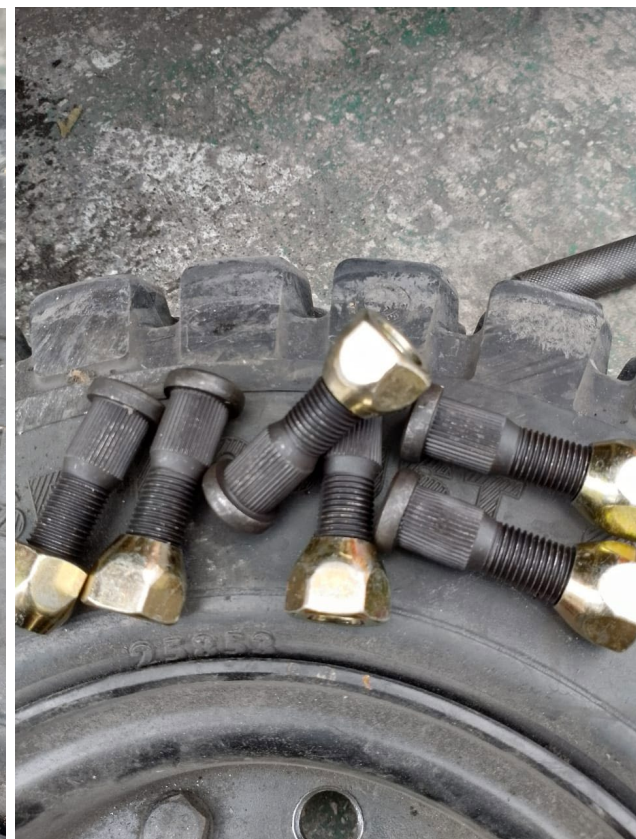
### **\*REEMPLAZO DE 6 BIRLOS DE LLANTA TRASERA**

- SE RECOMIENDA CAMBIO DE RIN DE LLANTA TRASERA DERECHA YA QUE TIENE ORIFICIOS DE BIRLOS OVALADOS
- EN EL TABLERO NIO MARCA PRESIÓN DE ACEITE (POSIBLE SENSOR)

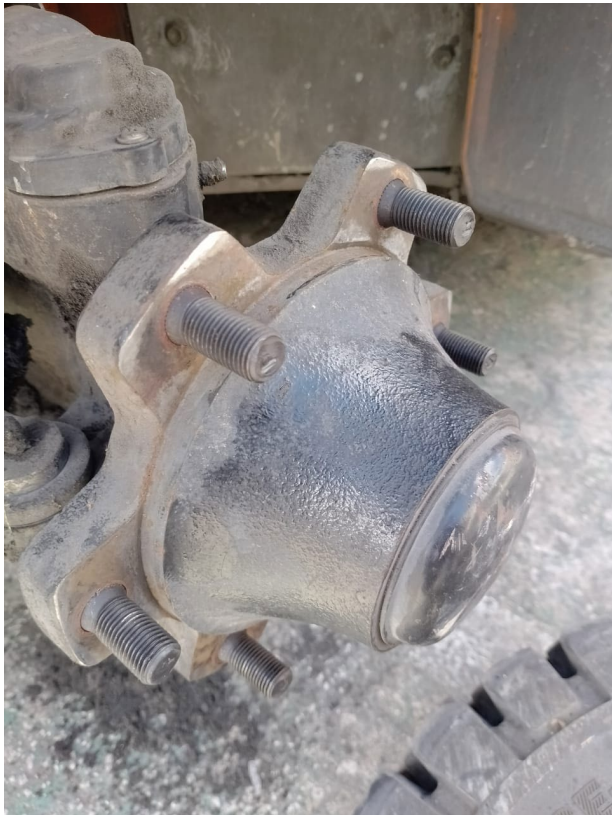
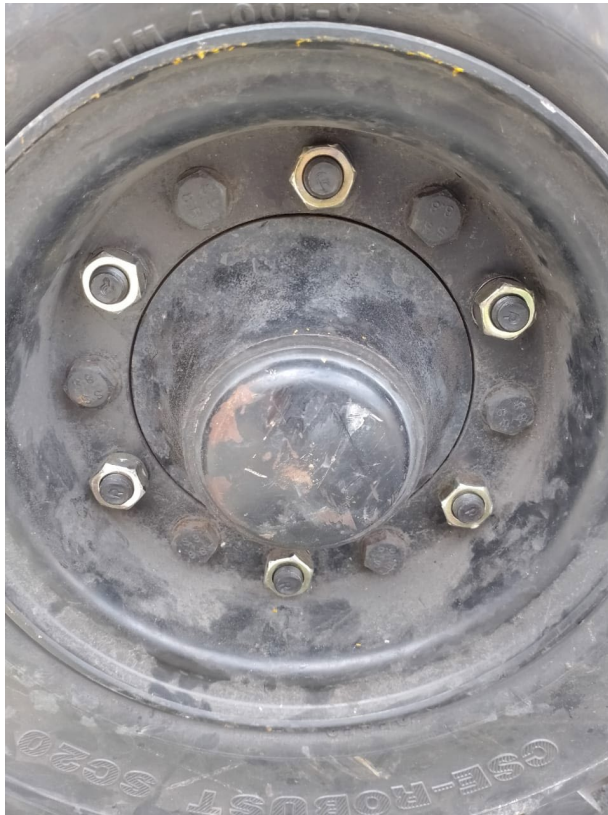
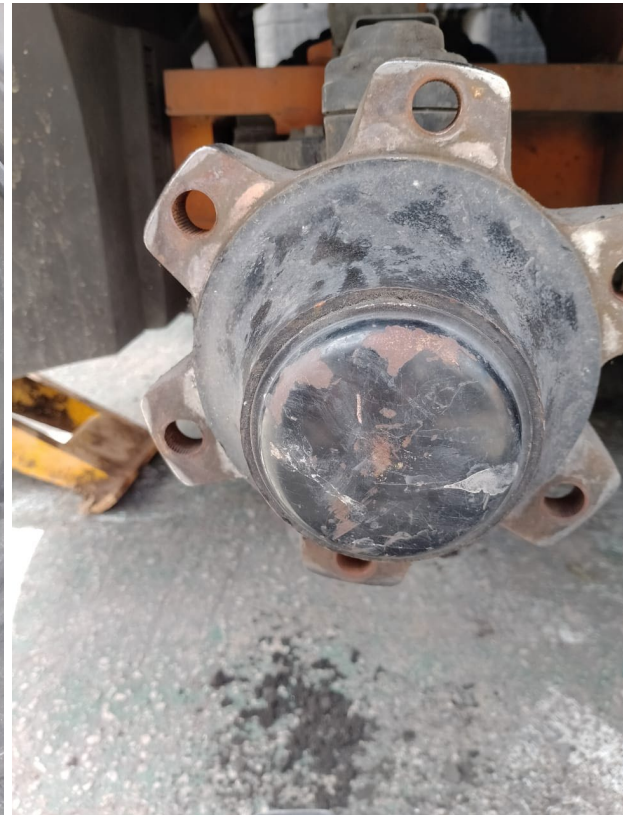
**\*SE DESMONTA LLANTA TRASERA DERECHA PARA CAMBIO DE BIRLOS**

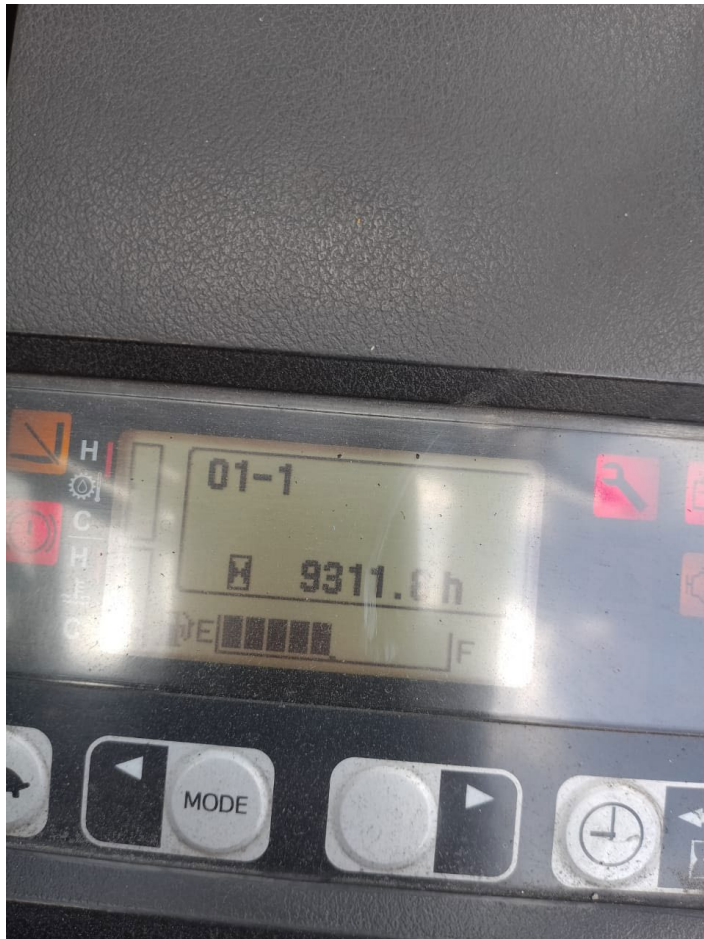
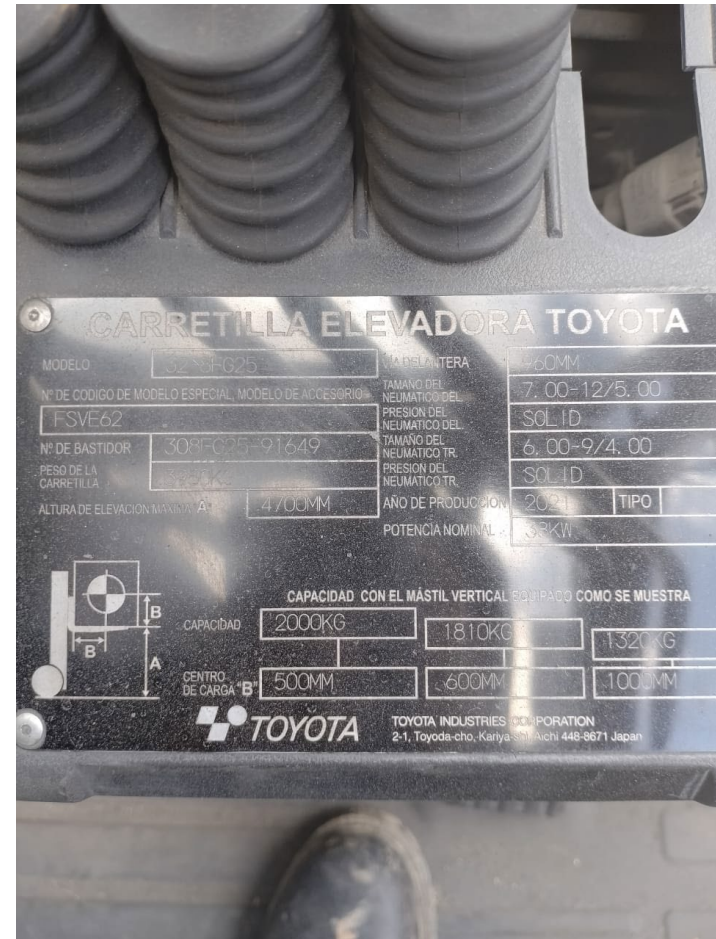
## \*HORÓMETRO Y PLACA

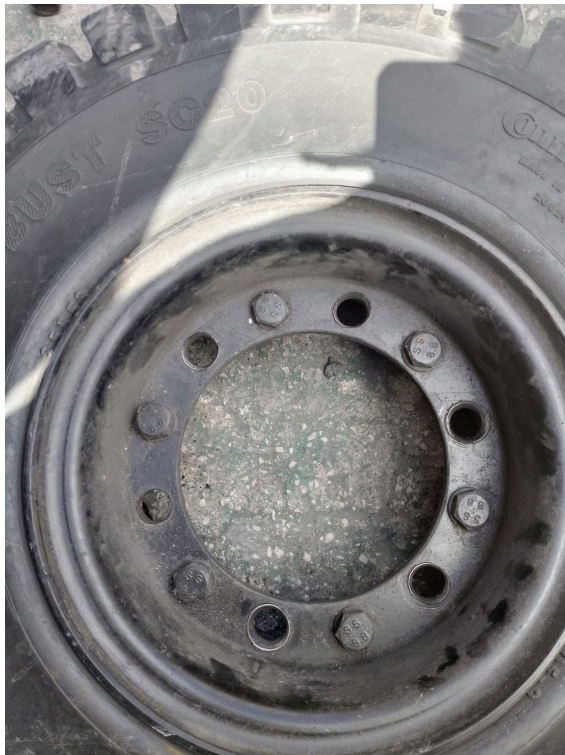
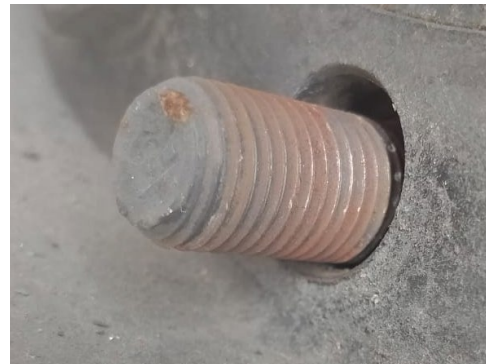
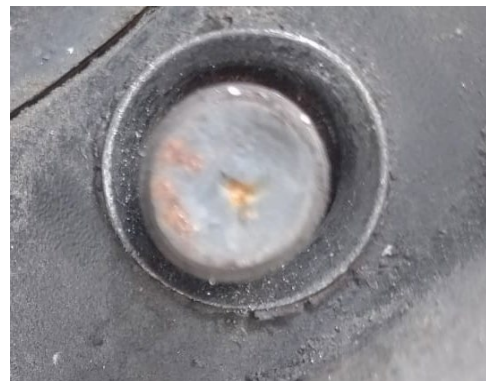
## OTRAS OBSERVACIONES:
