VHSA-0135

| Equipo: | TOYOTA | Modelo: | 8FG45 | Serie: | 20100 | Ubicación: | AGENCIA VHSA | Horómetro: | 8,509 HRS |

**“SE TRABA EL DEZPLAZADOR Y FUGA DE ACEITE”**

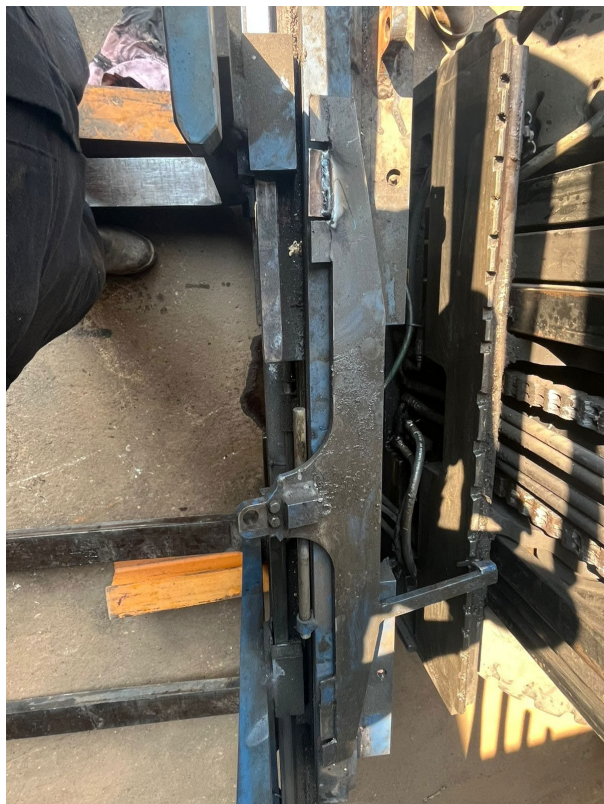
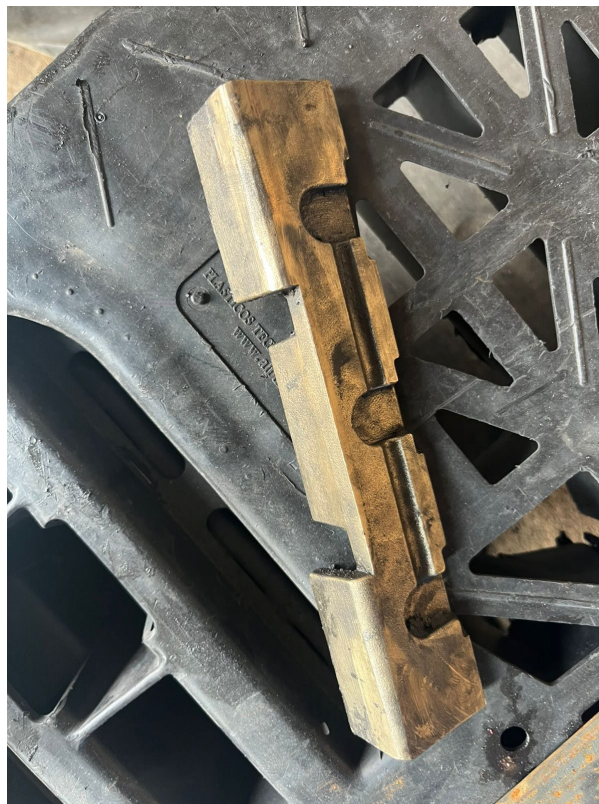
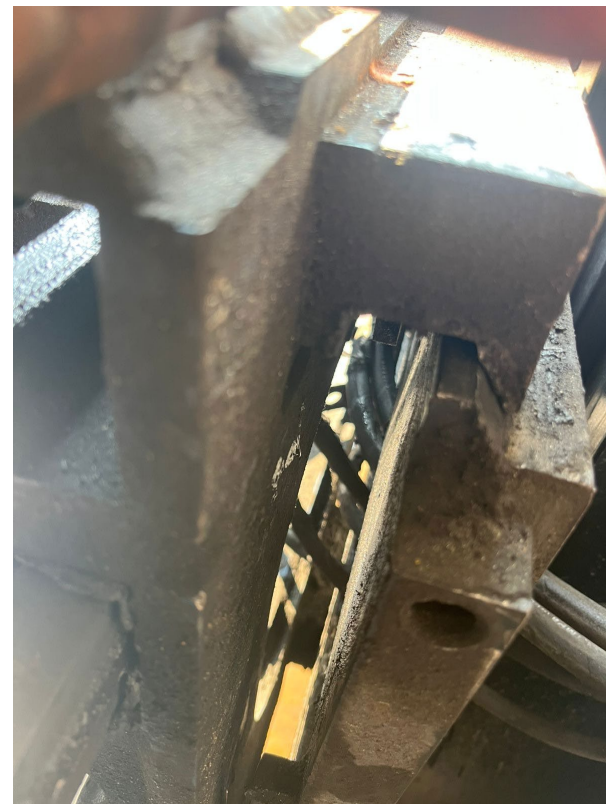
- REQUIERE VAQUELAS DEL DESPLAZADOR
