| <b>Empresa:</b> | TABAFRESH | <b>Solicitante:</b> | | <b>Código QR:</b> | VHSA-0090 | <b>N. Orden:</b> | KAUF347 | <b>Fecha:</b> | 19/11/2024 |
| <b>Equipo:</b> | NISSAN | <b>Modelo:</b> | MCPL01A15LV | <b>Serie:</b> | CPL01PN2805 | <b>Ubicación:</b> | CHONTALPA | <b>Horómetro:</b> | HRS |

## ***“REVISIÓN Y REPARACIÓN DE FUGA DE ACEITE DE MOTOR”***

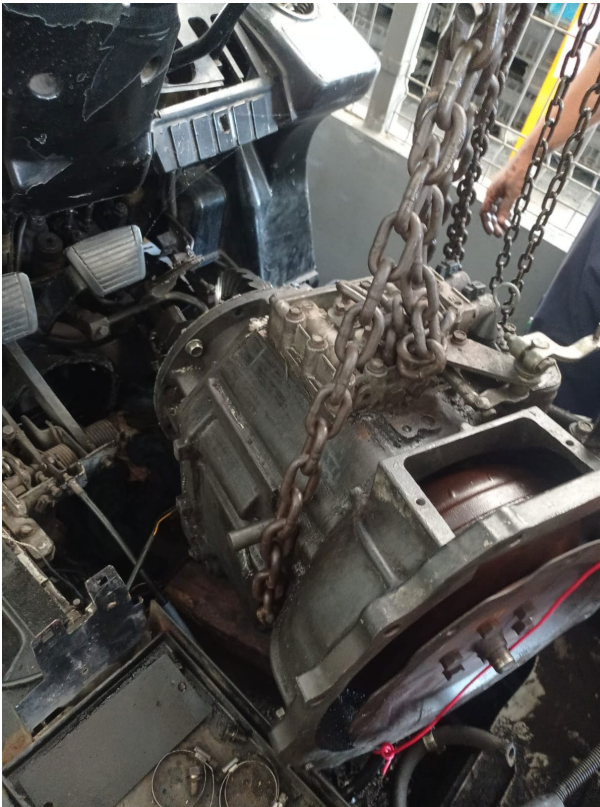
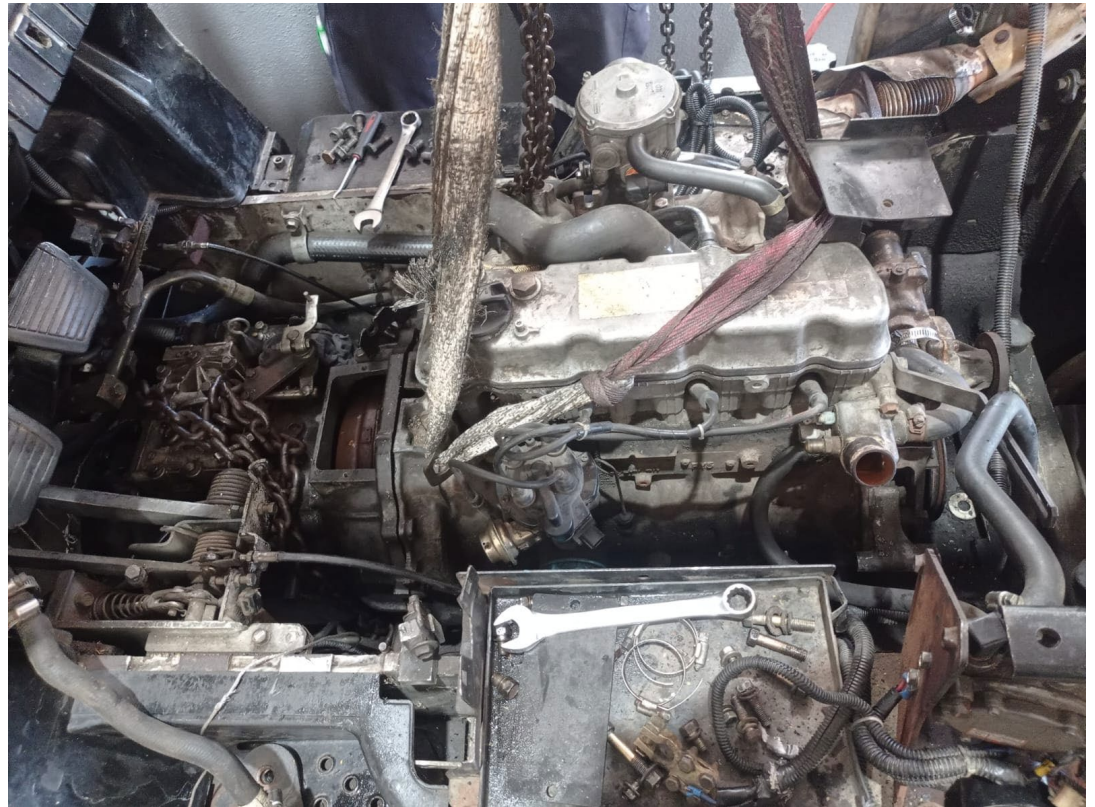
**\*SE DESMONTÓ EL MOTOR**

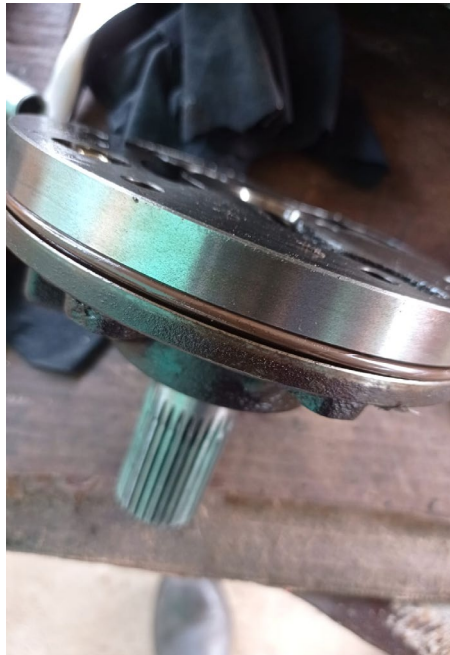
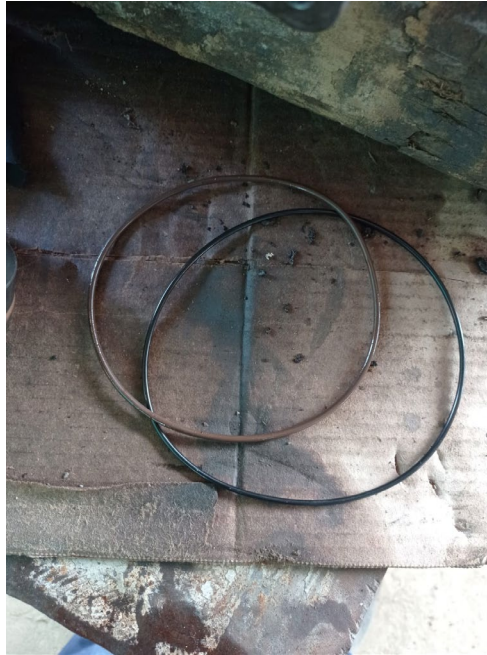
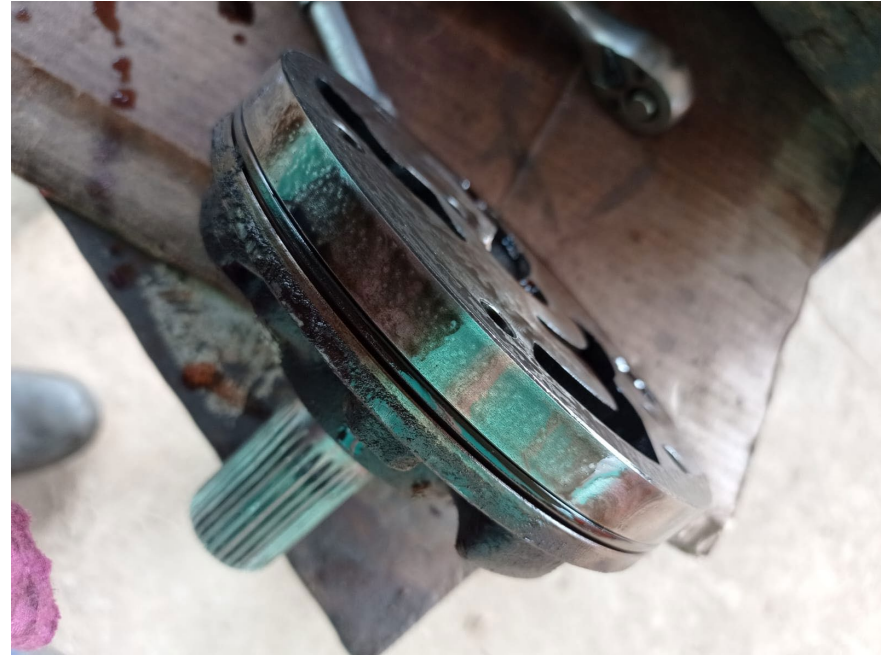
**\*SE REEMPLAZA ORING DE BOMBA DE TRANSMISIÓN POR MOTIVO DE FUGA DE ATF**

**\*EL EQUIPO QUEDA OPERATIVO SIN NINGÚN DETALLE, CON NIVELES REVISADOS, EL CUAL EL SUPERVISOR A CARGO VERIFICÓ Y MANIOBRÓ EL MONTACARGAS**

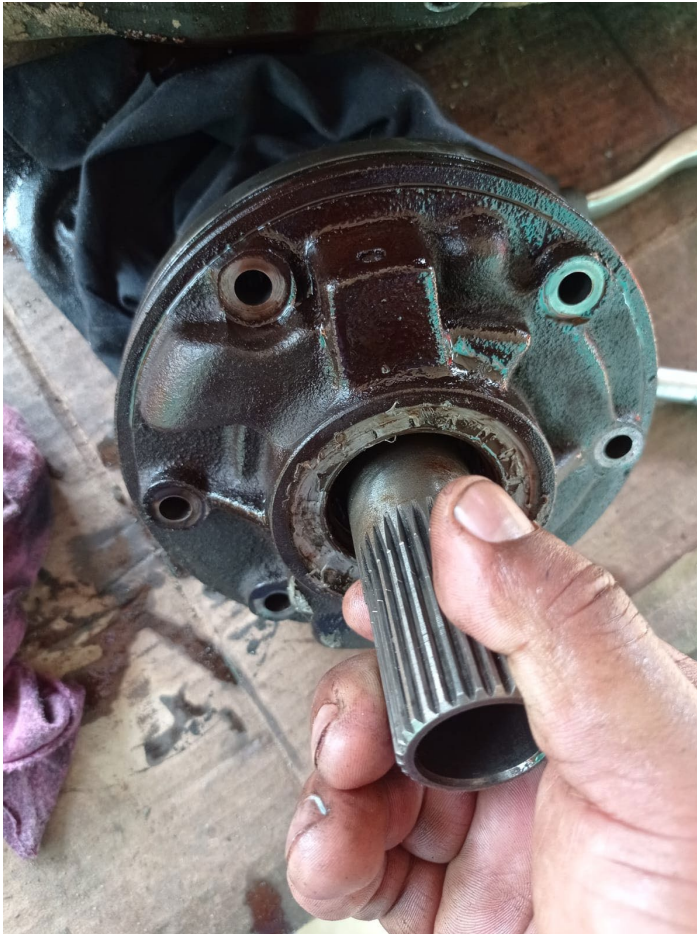
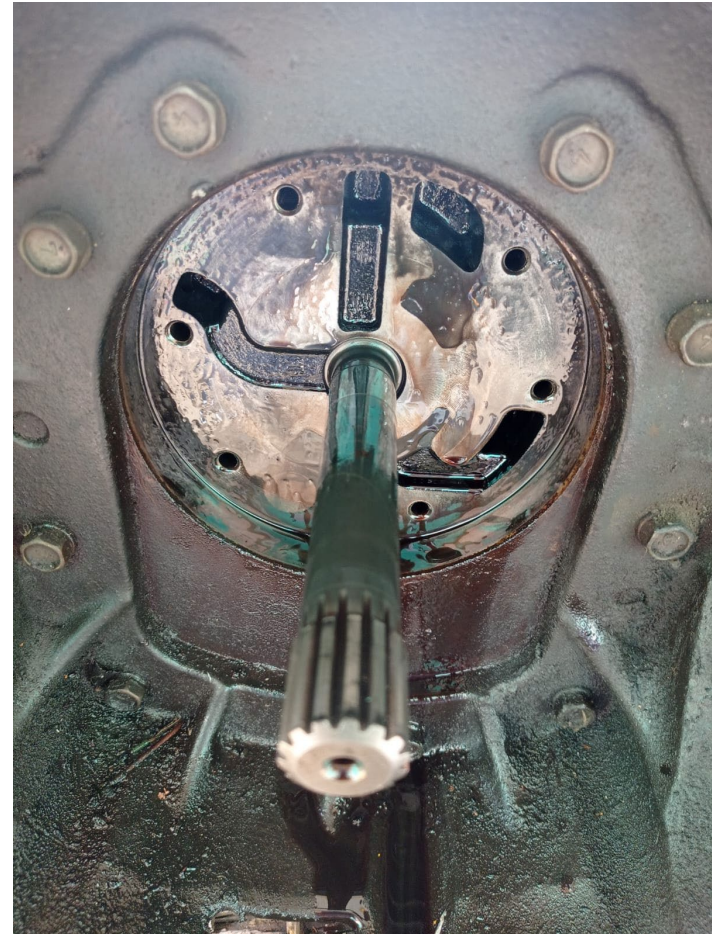
**\*SE REEMPLAZA ORING DE BOMBA DE TRANSMISIÓN POR MOTIVO DE FUGA DE ATF**

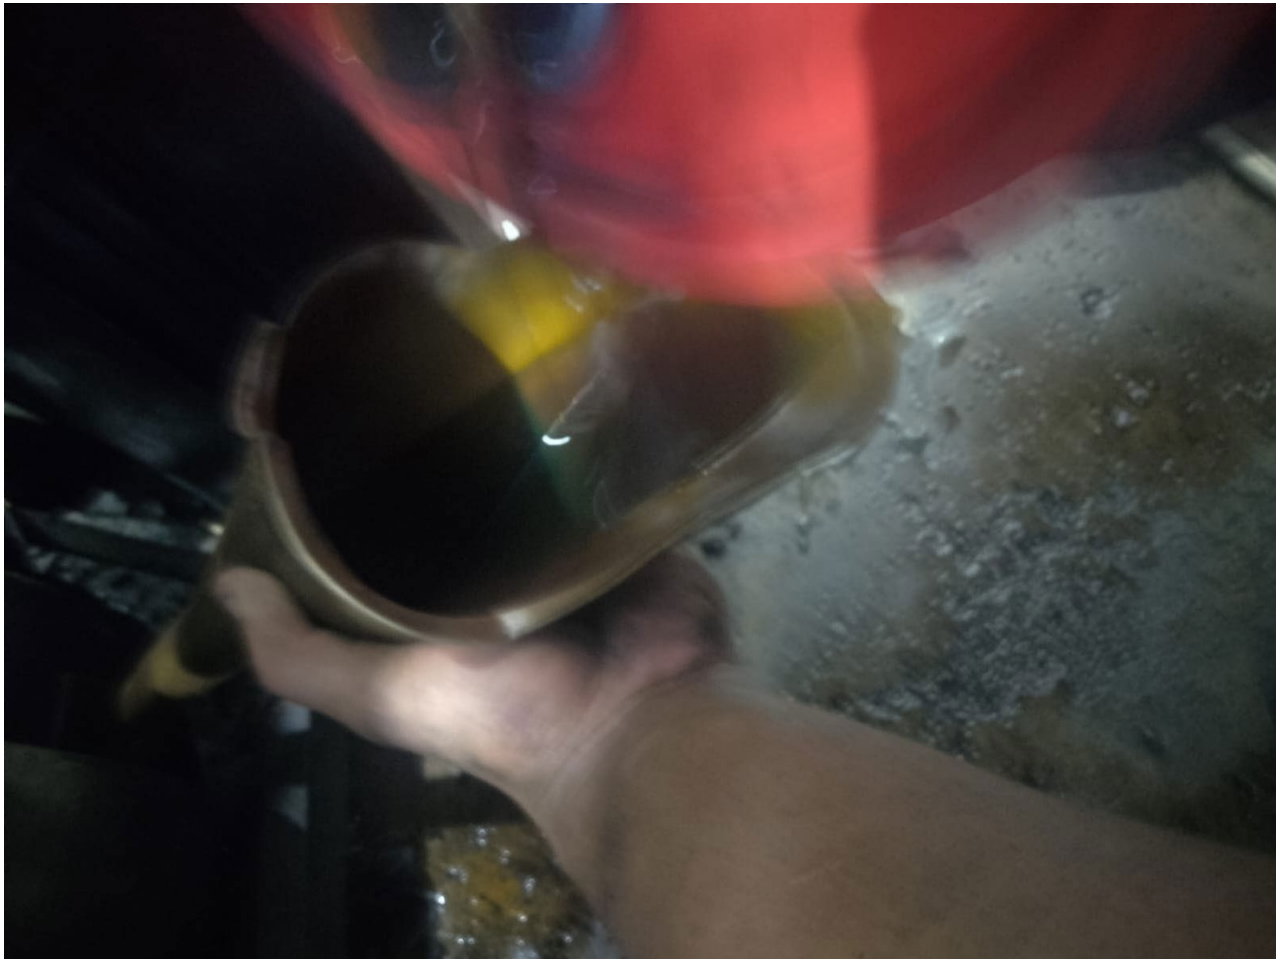
**\*RELLENO DE ACEITE DE DIFERENCIAL (8 LTS)**

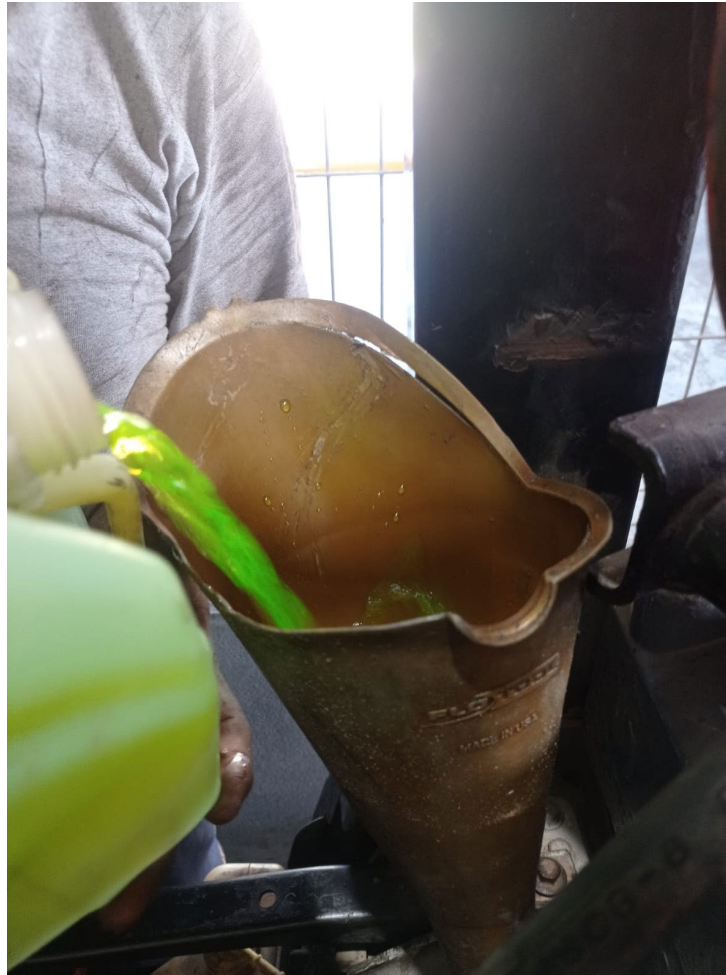
**\*RELLENO DE ANTICONGELANTE (10 LTS)**
