| Empresa: | CORONA | Solicitante: | SAMANTHA RIQUELME | Código QR: | VHSA-0144 | N. Orden: | KAUF589 | Fecha: | 21/12/2024 |
| Equipo: | TOYOTA | Modelo: | 8FGU25 | Serie: | 37900 | Ubicación: | AGENCIA VHSA | Horómetro: | HRS |

***“REPARACIÓN DE MONTACARGAS POR CONTAMINACIÓN DE ACEITE DE TRANSMISIÓN CON AGUA DE ENFRIADOR,  
REEMPLAZO DE FILTRO DE TRANSMISIÓN Y DE RADIADOR”***

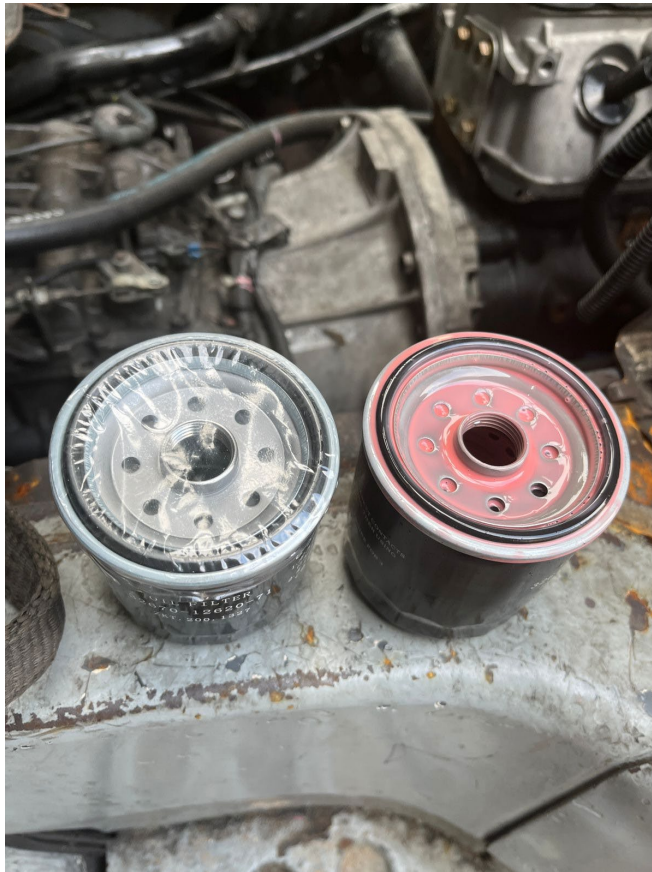
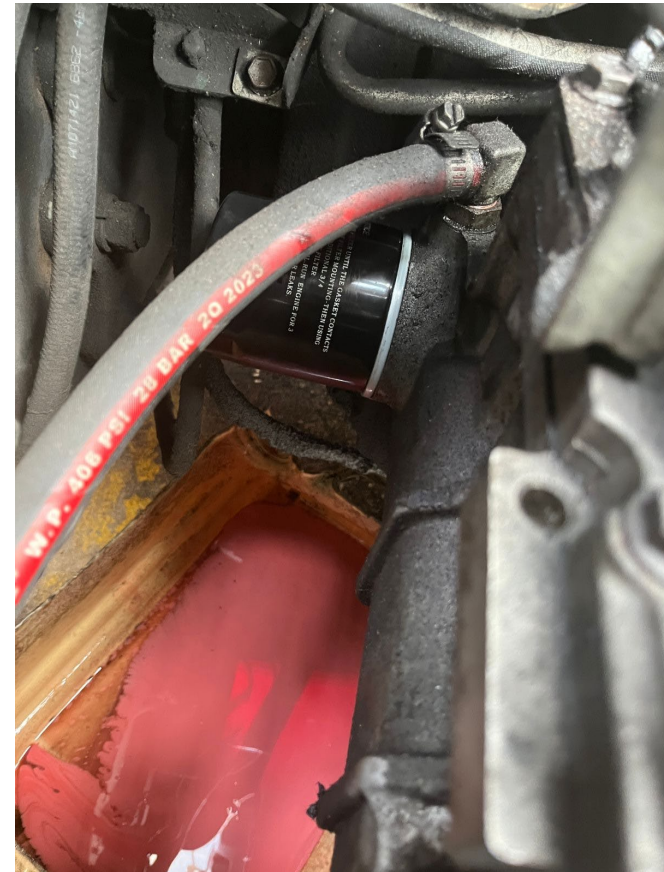
- REEMPLAZO DE FILTRO DE TRANSMISIÓN

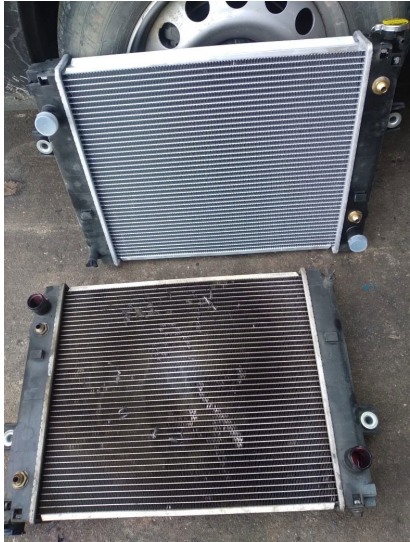
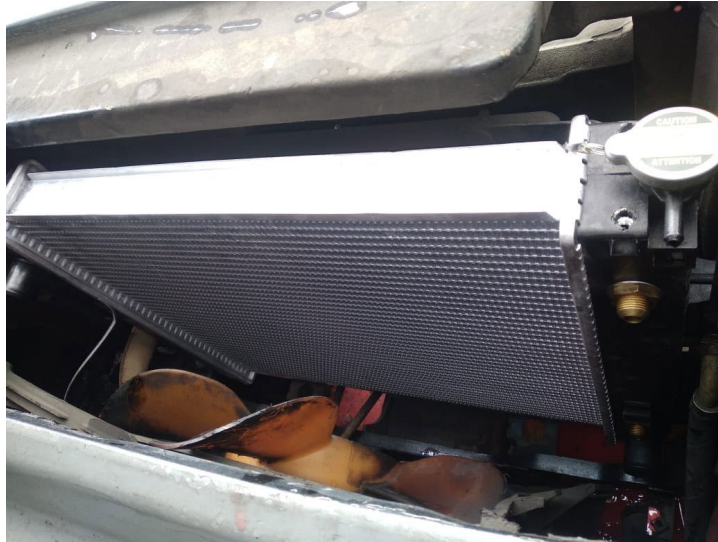
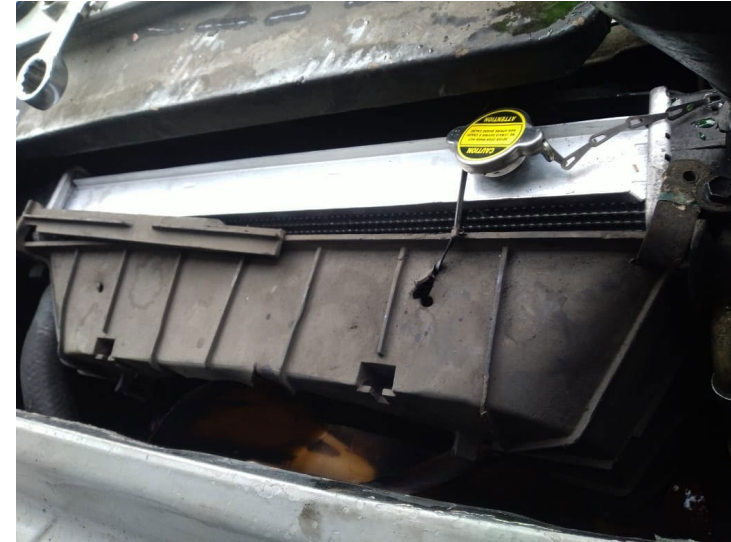
## \*REEMPLAZO DE RADIADOR

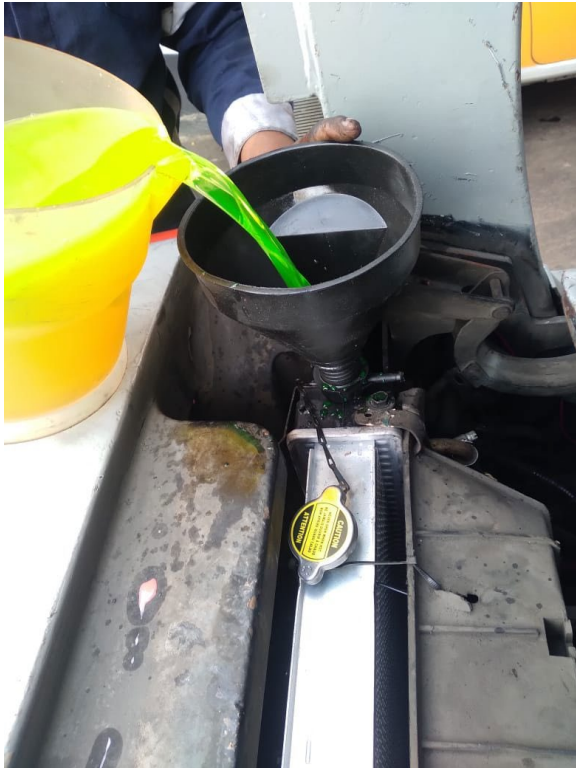
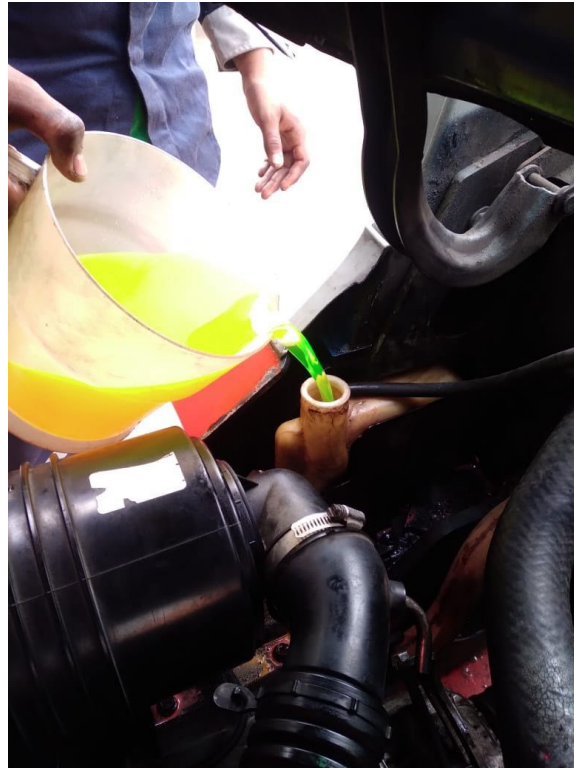
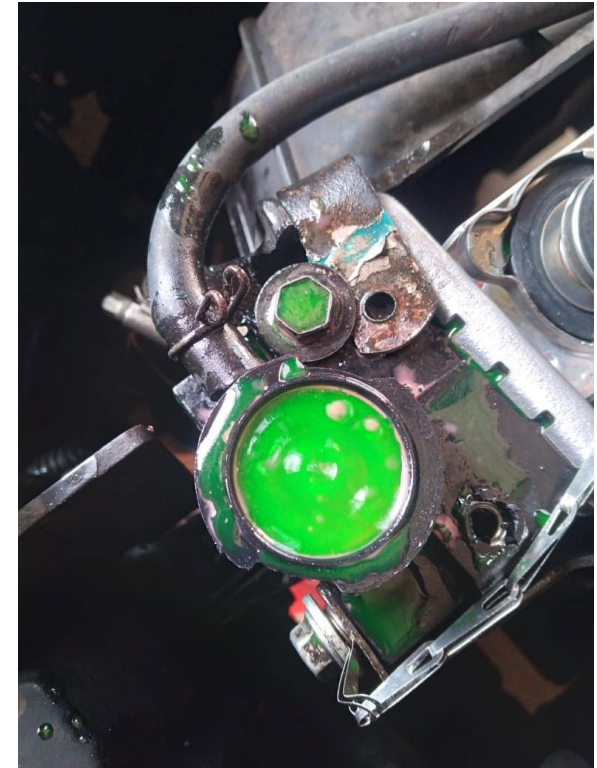
## \*RELLENO DE ANTICONGELANTE (8LTS)

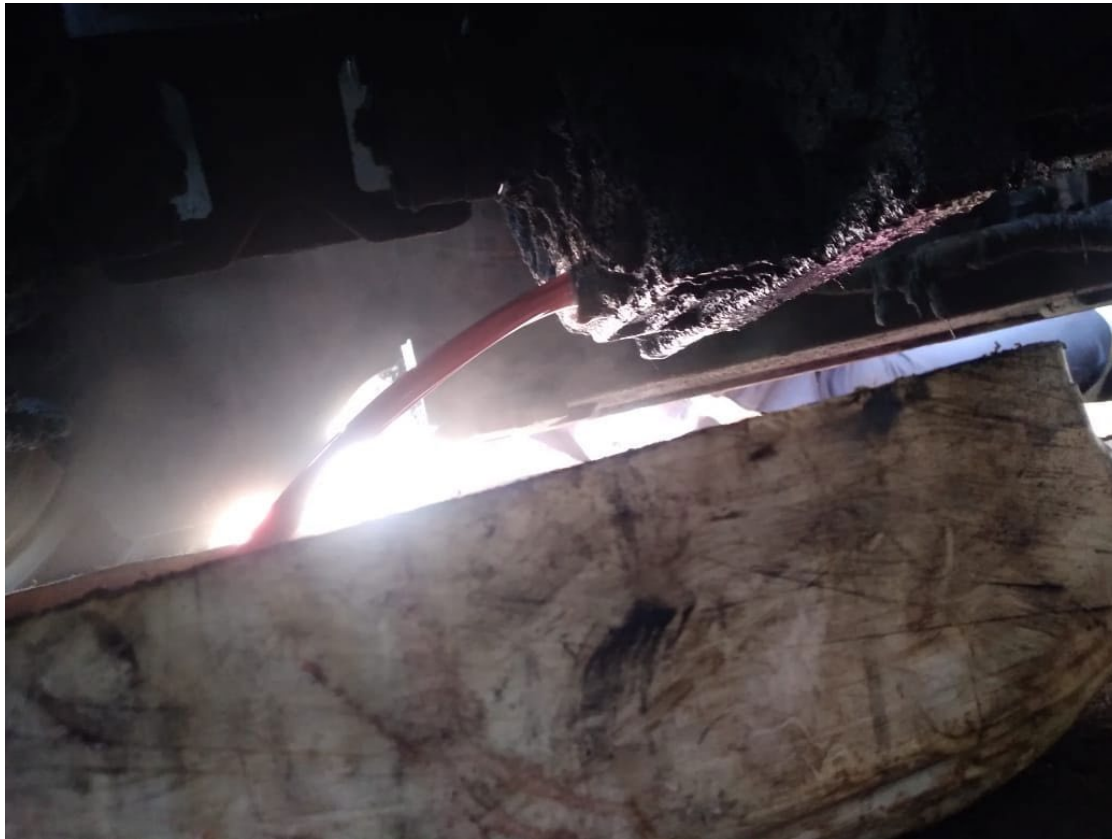
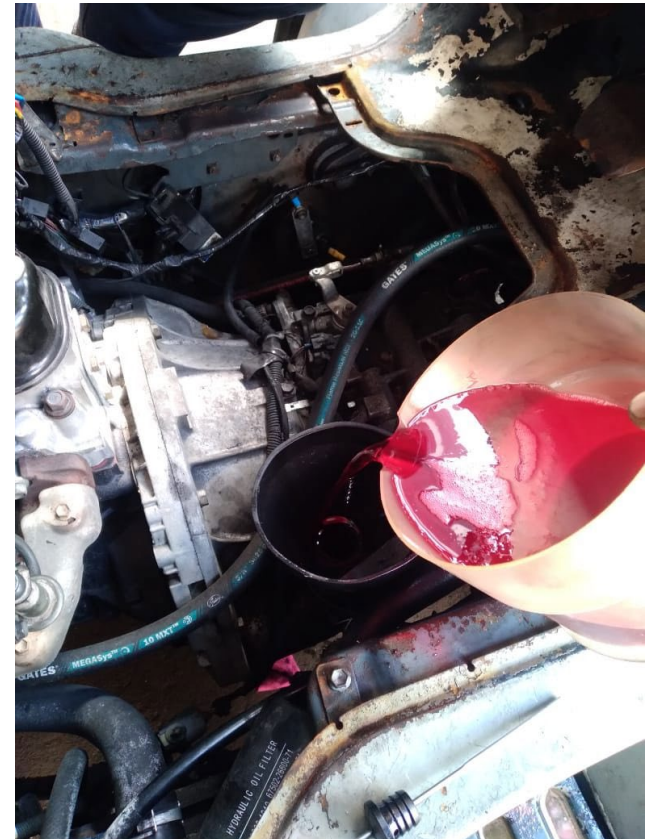
## \*REEMPLAZO DE ACEITE DE TRANSMISIÓN

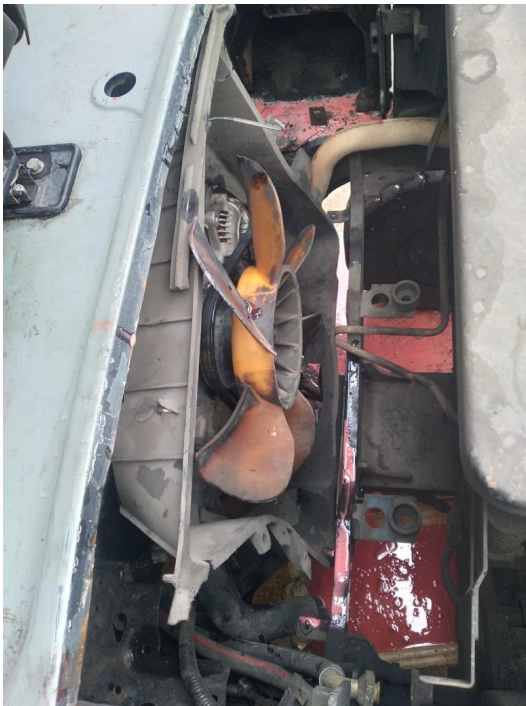
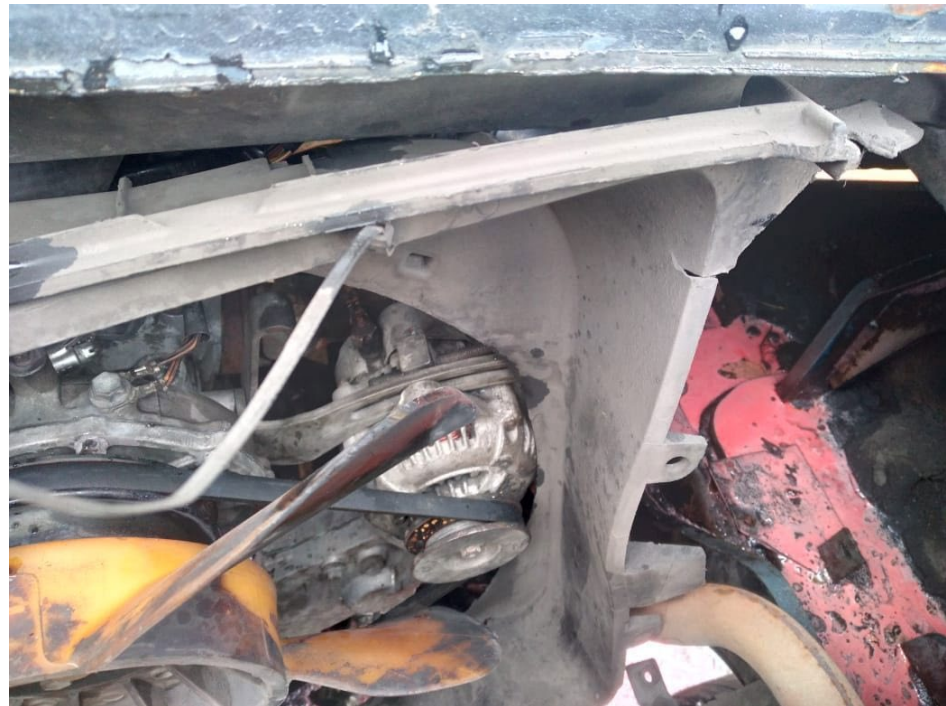
## OTRAS OBSERVACIONES:

- REQUIERE REEMPLAZO DE VENTILADOR POR DESGASTE
- REQUIERE REEMPLAZO DE TOLVA DE VENTILADOR
- REQUIERE REEMPLAZO DE TABLERO

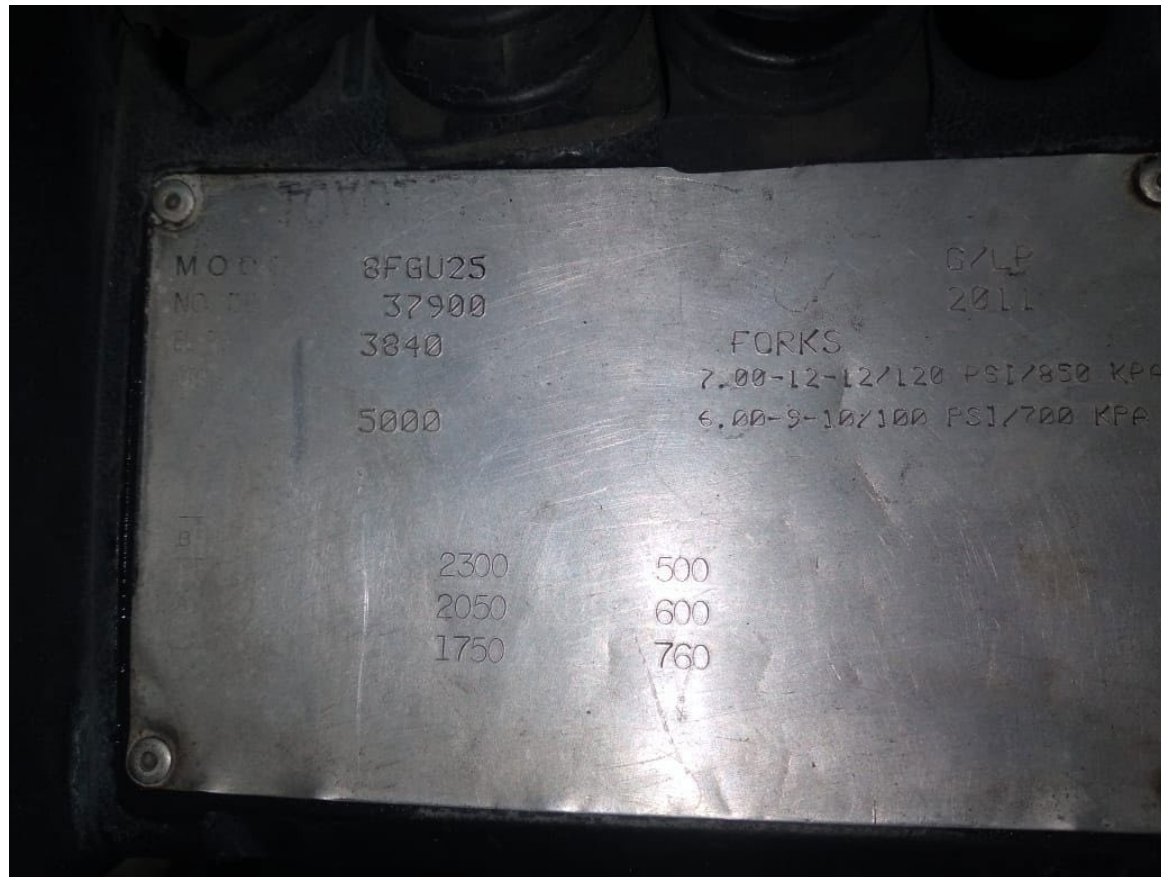
### \*PLACA DE DATOS
