| Empresa: | CORONA | Solicitante: | | Código QR: | VHSA-0307 | N. Orden: | KAUF605 | Fecha: | 28/12/2024 |
| Equipo: | TOYOTA | Modelo: | 8FG45 | Serie: | 20127 | Ubicación: | CAMPECHE | Horómetro: | 4,928 HRS |

## *“REPARACIÓN DE SISTEMA DE DIRECCIÓN”*

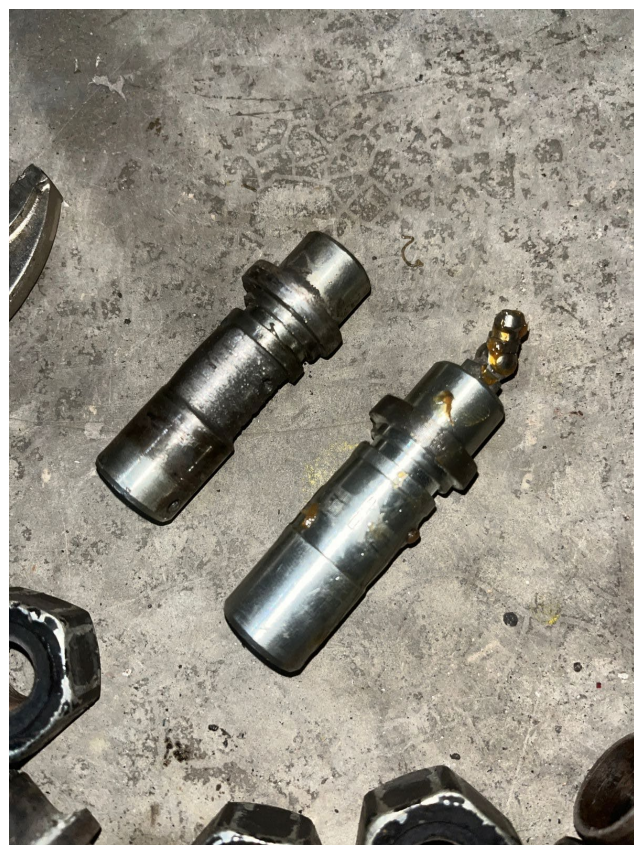
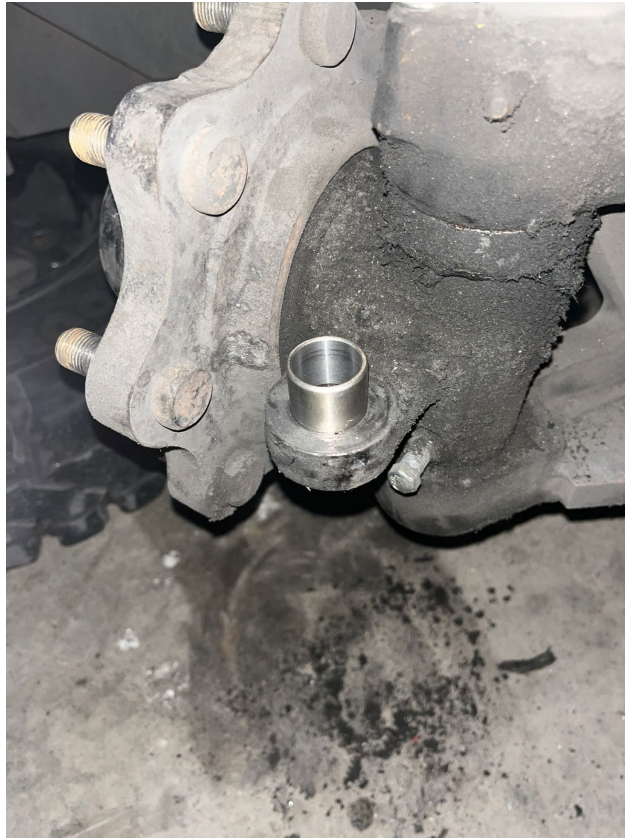
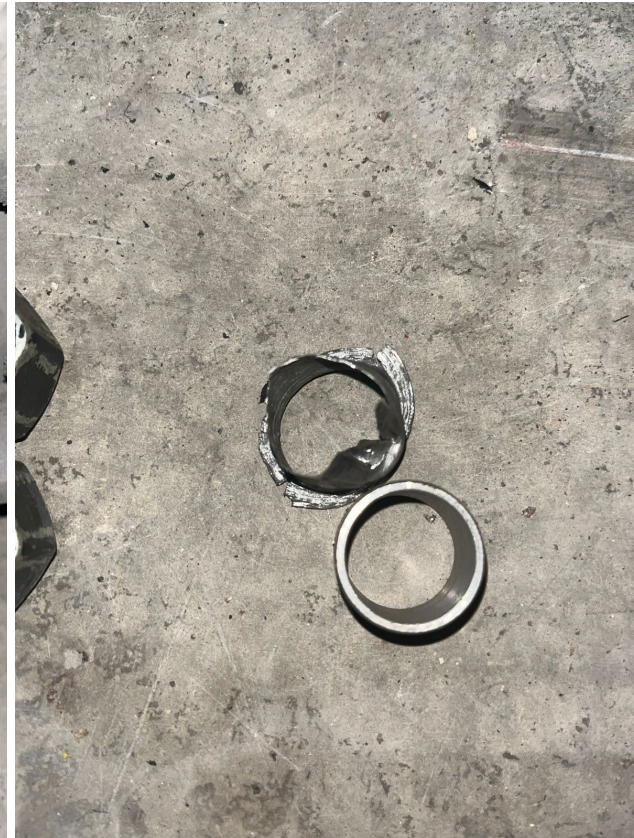
**\*SE CAMBIA 1 BUJE Y 1 PERNO DE DIRECCIÓN**

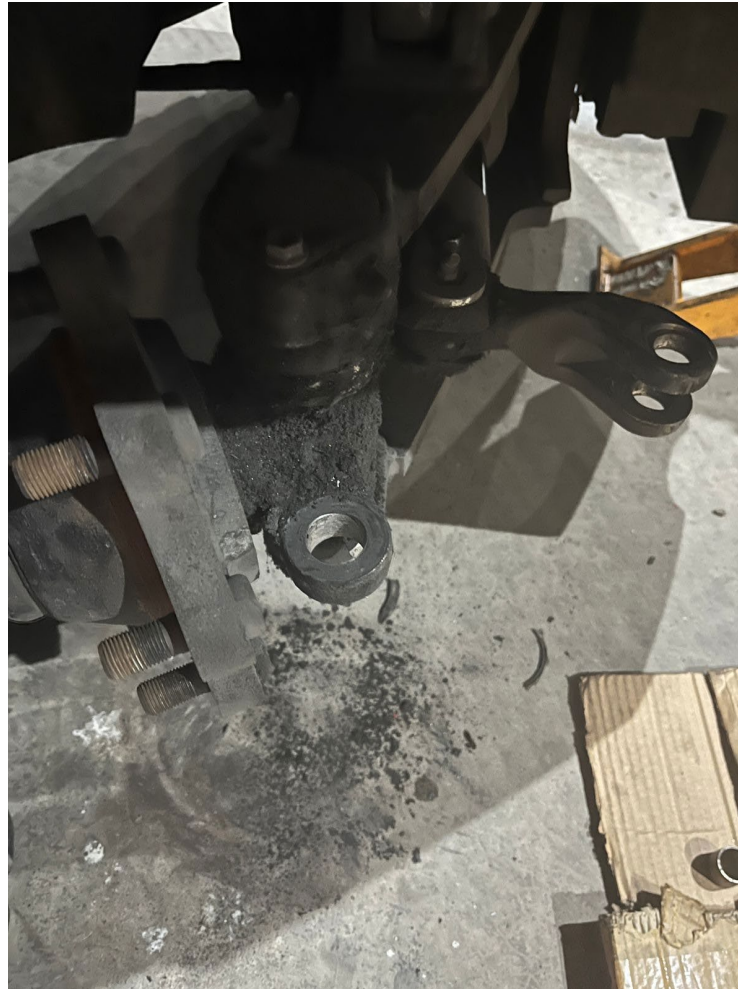
**\*SE HACE EL REAJUSTE AL SISTEMA DE DIRECCIÓN Y PERNO**

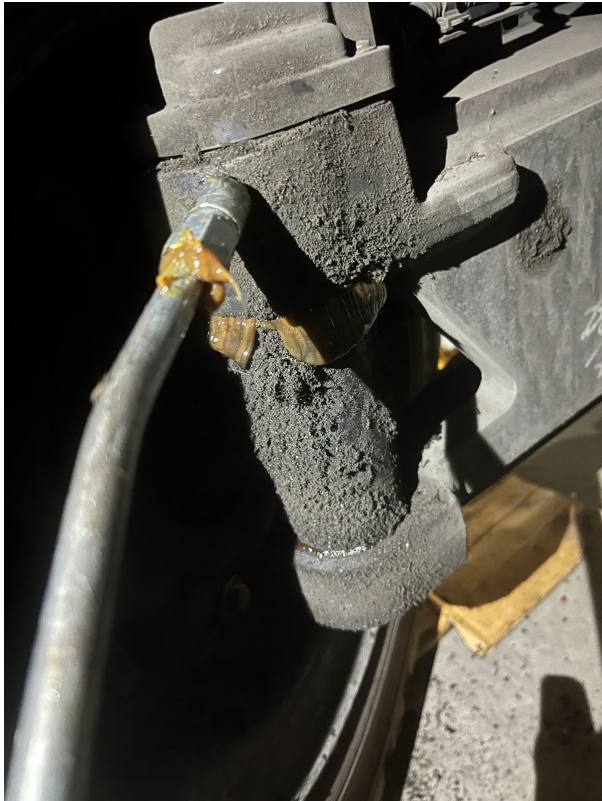
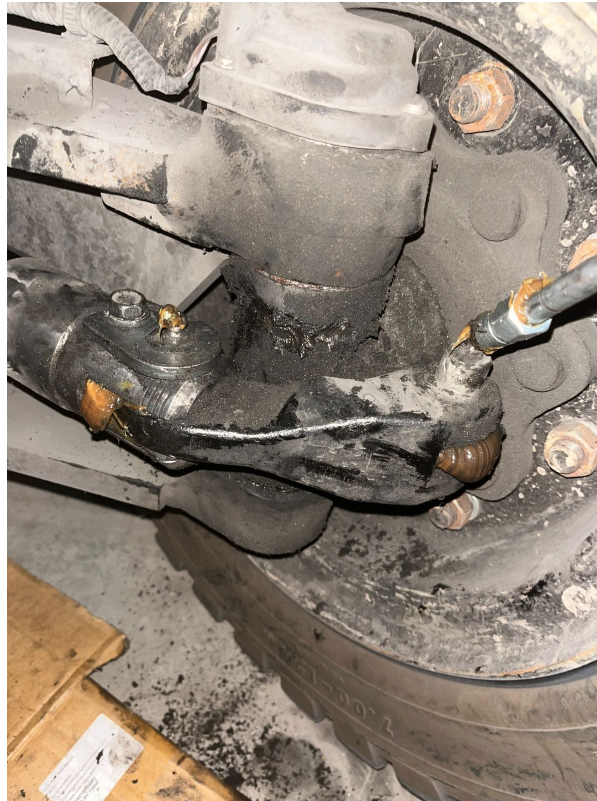
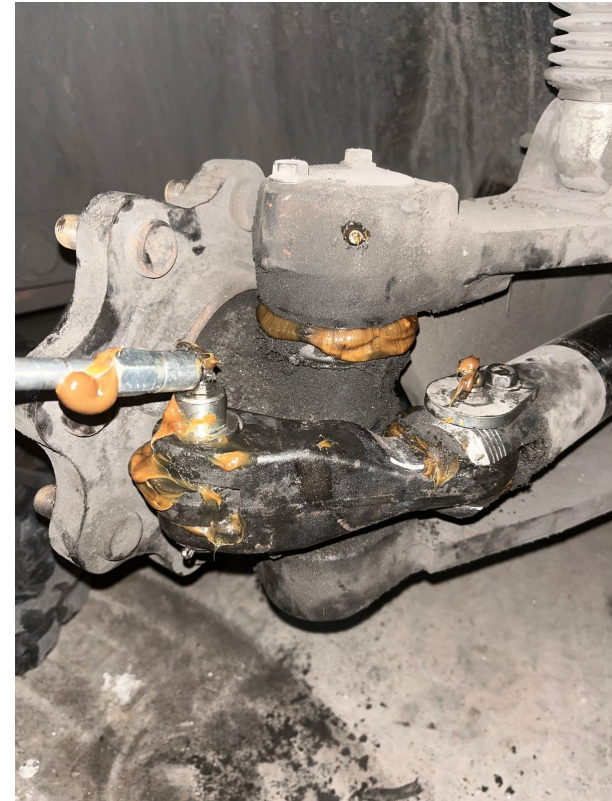
## \*ENGRASADO DE DIRECCIÓN
