| Empresa: | CORONA | Solicitante: | GIL MARTINEZ | Código QR: | VHSA-0318 | N. Orden: | KAUFSN | Fecha: | 14/01/2025 |
| Equipo: | TOYOTA | Modelo: | 8FG45 | Serie: | 10392 | Ubicación: | MERIDA | Horómetro: | 11,034 HRS |

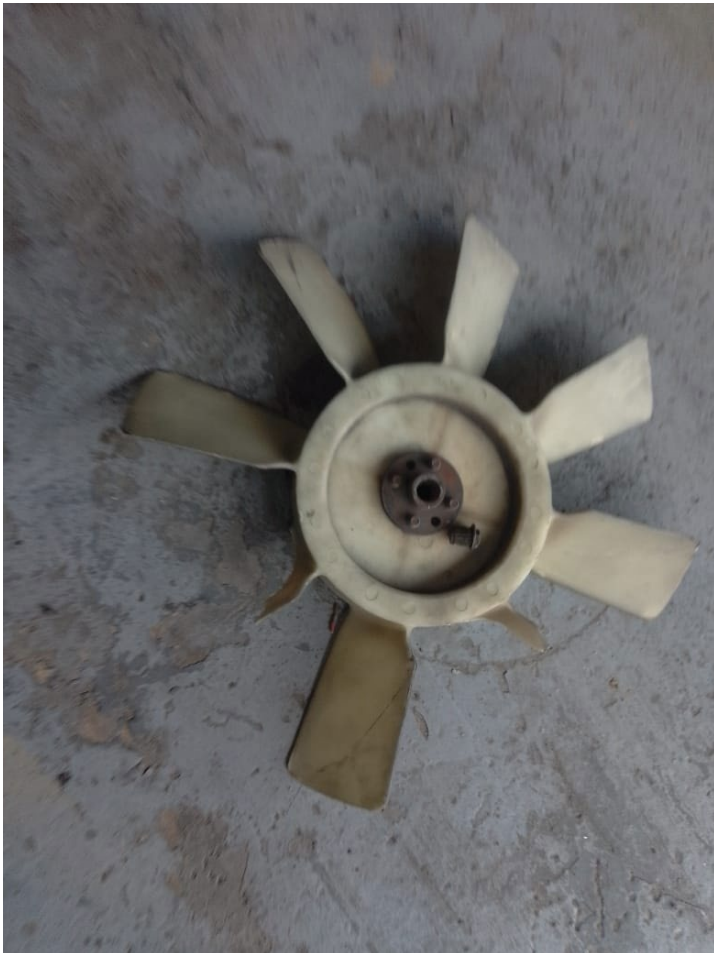
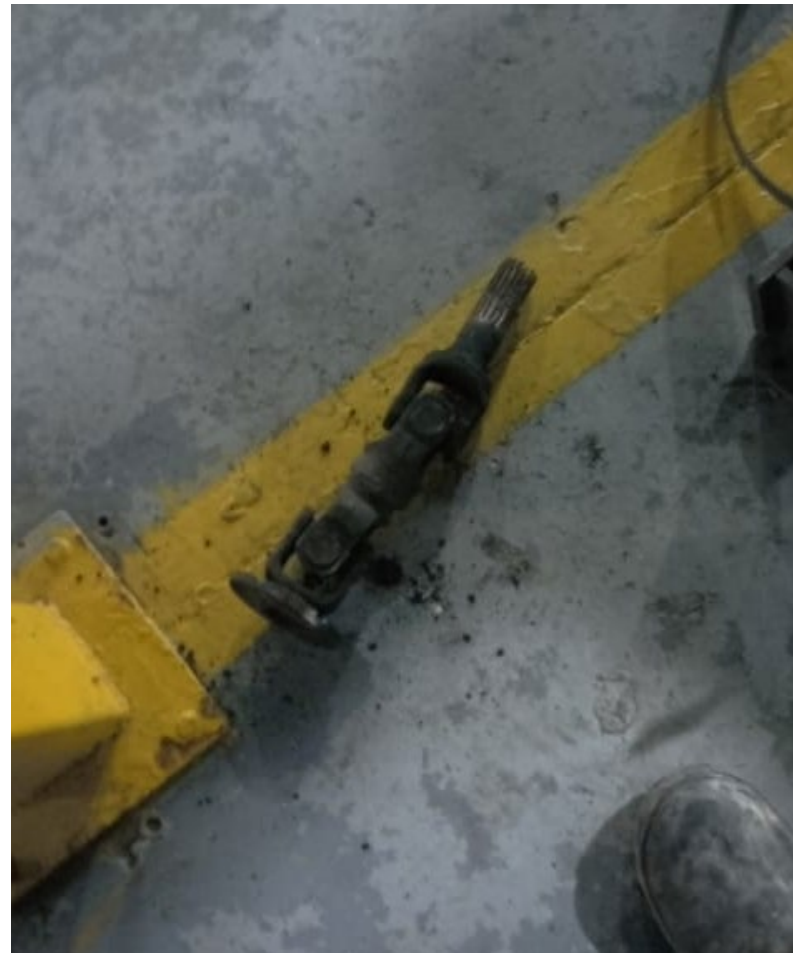
***“SE ENCUENTRA ROTO ASPA DE VENTILADOR Y SE ROMPE FLECHA DEL VENTILADOR, SE LLEVA MUESTRAS PARA SU COMPRA.  
SE LLEVA BANDA Y POLEA DEL VENTILADOR”***

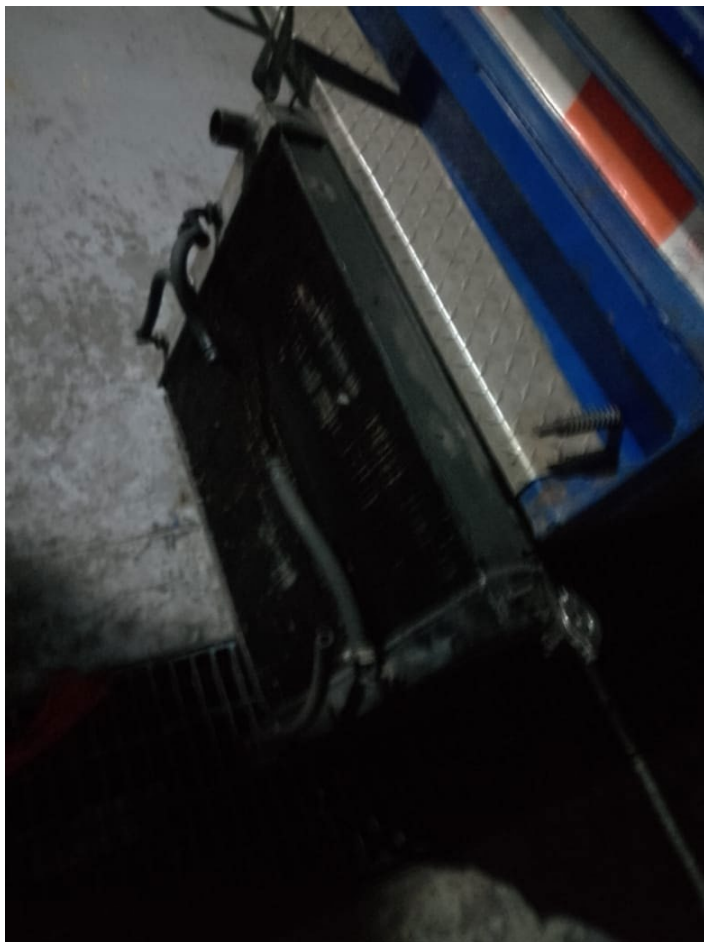
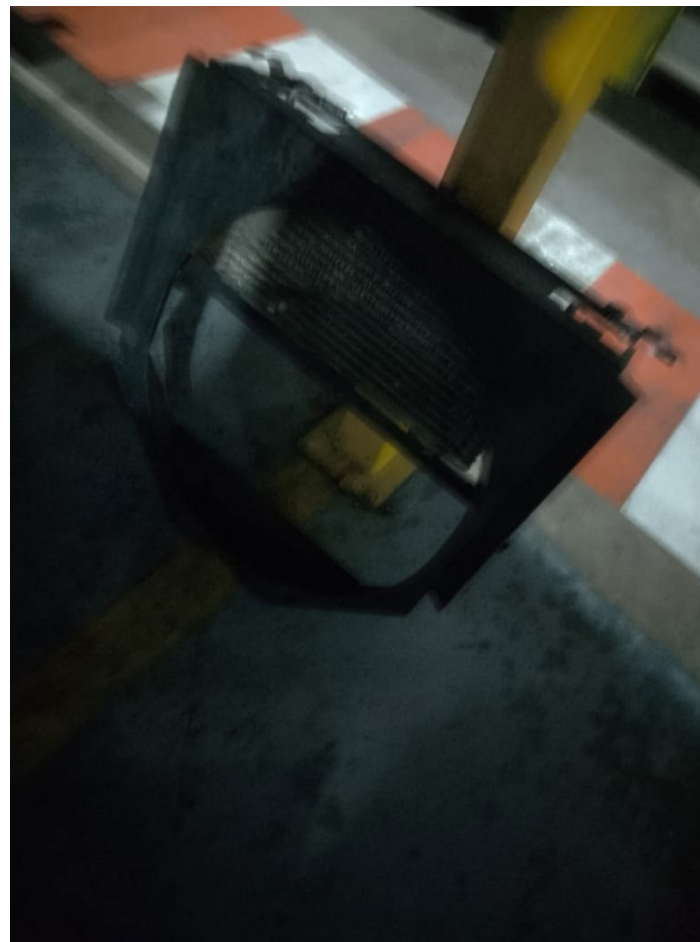
**\*SE DESMONTA Y SE QUITA MANGUERAS DEL RADIADOR Y ENFRIADOR PARA SU REVISIÓN, NO SE ENCUESTRAN DAÑOS**
