MONT-25

| <b>Empresa:</b> | SUJECCIONES DEL SUR | <b>Solicitante:</b> | | <b>Código QR:</b> | MONT-25 | <b>N. Orden:</b> | KAUF791 | <b>Fecha:</b> | 23/01/2025 |
| <b>Equipo:</b> | TOYOTA | <b>Modelo:</b> | 7FBEU15 | <b>Serie:</b> | 15812 | <b>Ubicación:</b> | PARQUE DEIT | <b>Horómetro:</b> | 15,932 HRS |

***“EL CLAXON SE QUEDA PEGADO AL GIRAR EL VOLANTE”***

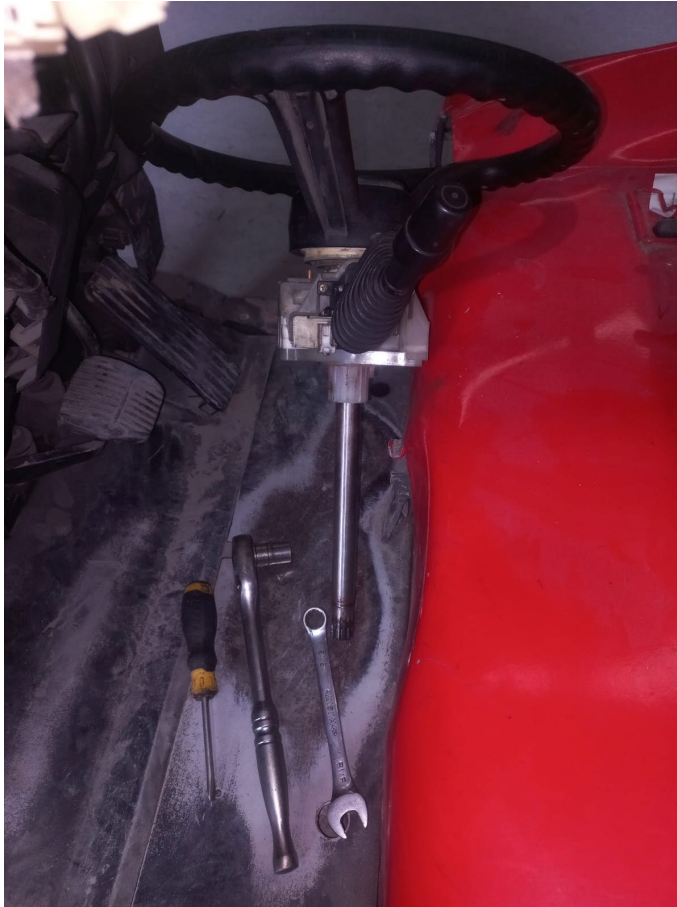
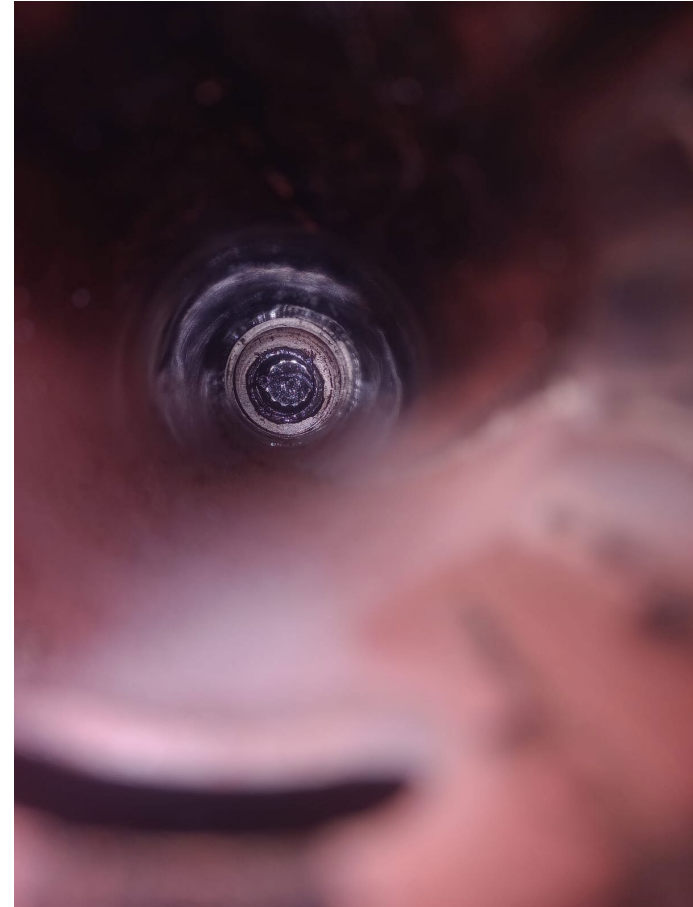
**\*SE ENCUENTRA MONTACARGA FUERA DE SERVICIO YA QUE EL VOLANTE SE GIRABA SOLO ENCONTRANDO QUE LA CAÑA DE VOLANTE ESTABA FUERA DE POSICIÓN**
