| <b>Empresa:</b> | INGENIO PRESIDENTE | <b>Solicitante:</b> | | <b>Código QR:</b> | VHSA-0142 | <b>N. Orden:</b> | KAUF814 | <b>Fecha:</b> | 28/01/2025 |
| <b>Equipo:</b> | KOMATSU | <b>Modelo:</b> | A233463-16 | <b>Serie:</b> | A233463 | <b>Ubicación:</b> | CÁRDENAS | <b>Horómetro:</b> | 3,364 HRS |

**“PALANCA CENTRAL DEL MÁSTIL ESTA BLOQUEADA”**

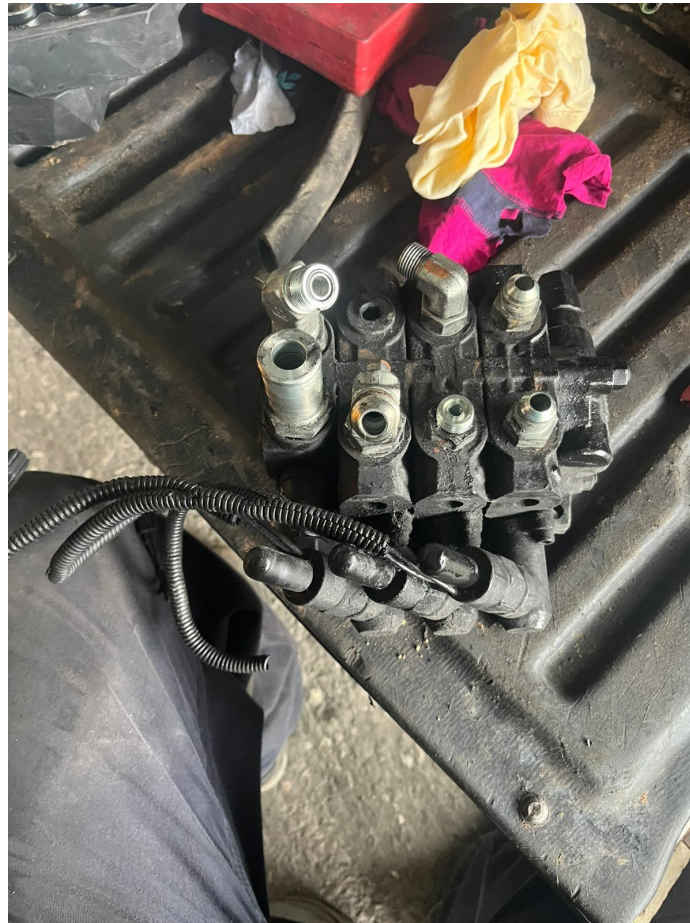
**\*BOBINA DEL BANCO DE VÁLVULA EN MAL ESTADO (CILINDRO DE INCLINACIÓN)**

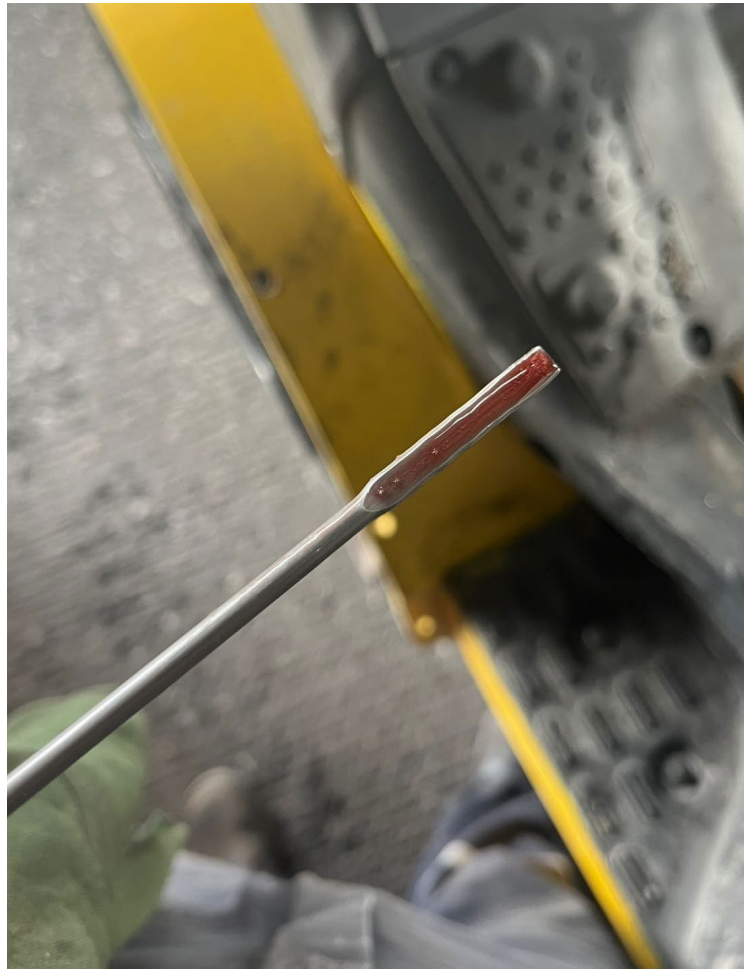
## \*REVISIÓN DE NIVELES

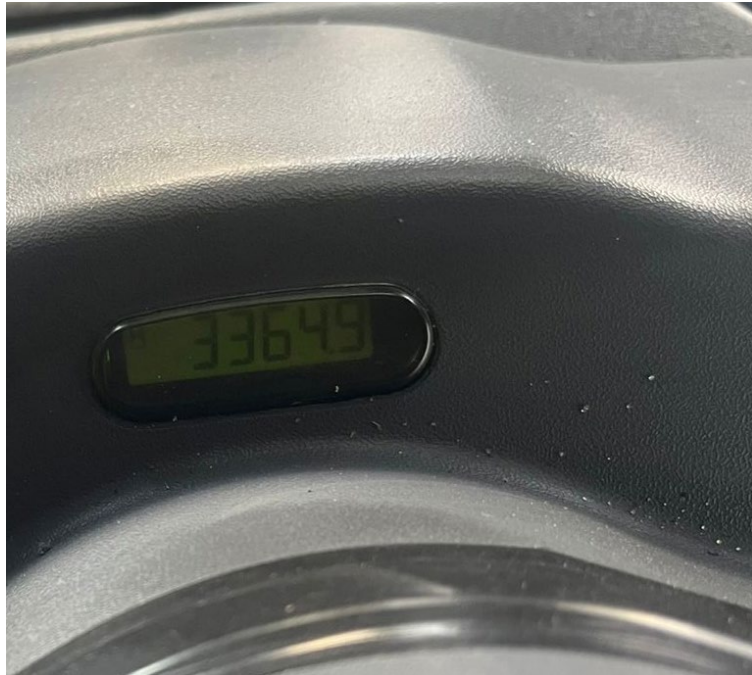
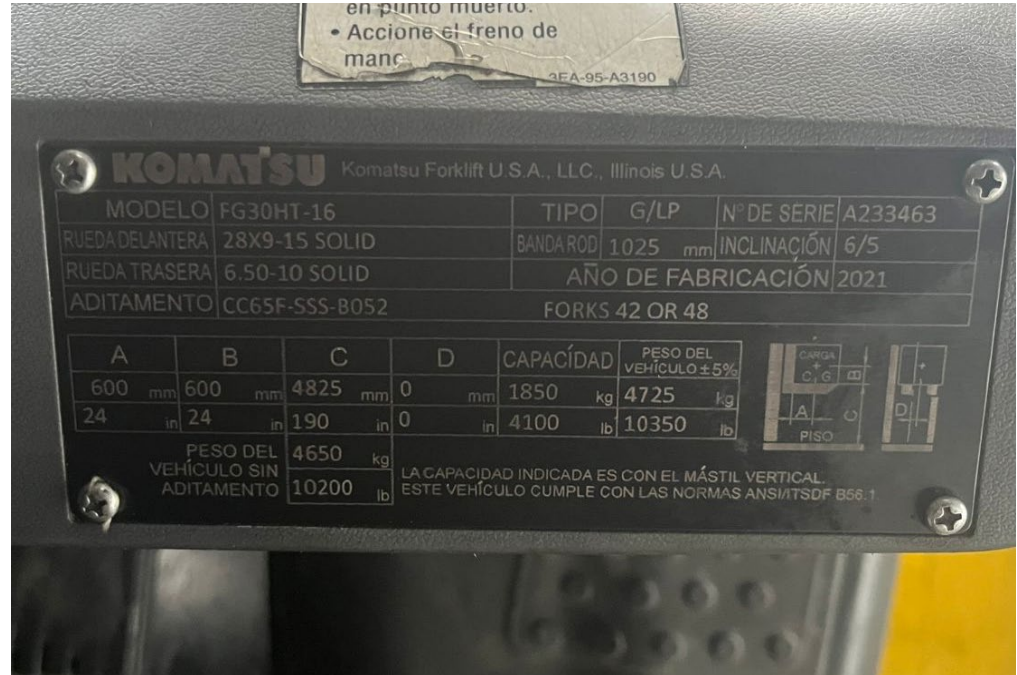
## \*HORÓMETRO Y PLACA DE DATOS
