| <b>Empresa:</b> | INGENIO PRESIDENTE | <b>Solicitante:</b> | DEYVID DE LA FUENTE | <b>Código QR:</b> | VHSA-0084 | <b>N. Orden:</b> | KAUF961 | <b>Fecha:</b> | 20/02/2025 |
| <b>Equipo:</b> | KOMATSU | <b>Modelo:</b> | FG30FT-16 | <b>Serie:</b> | A232567 | <b>Ubicación:</b> | CÁRDENAS | <b>Horómetro:</b> | 11,916 HRS |

***"SWITCH ROTO Y TIRA ACEITE EN LOS TAMBORES DELANTEROS"***

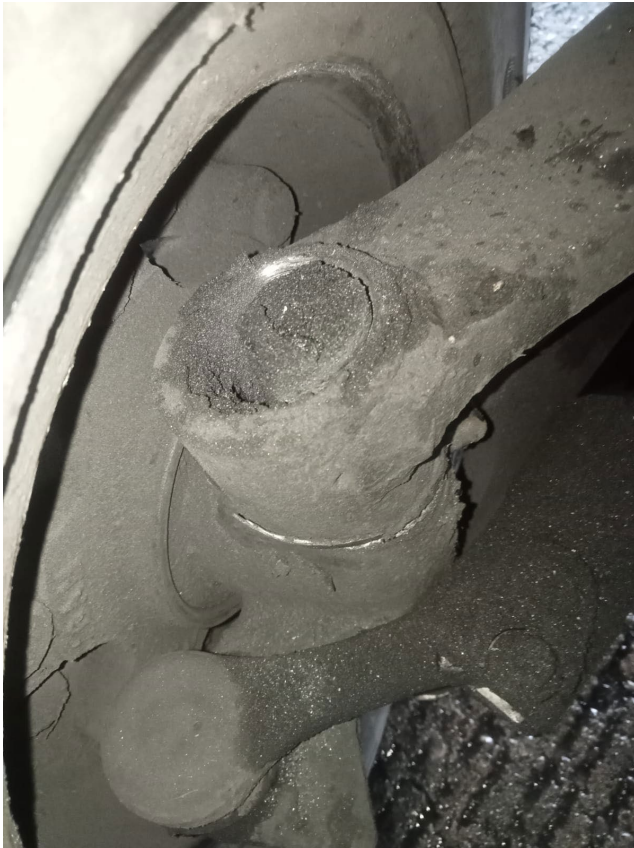
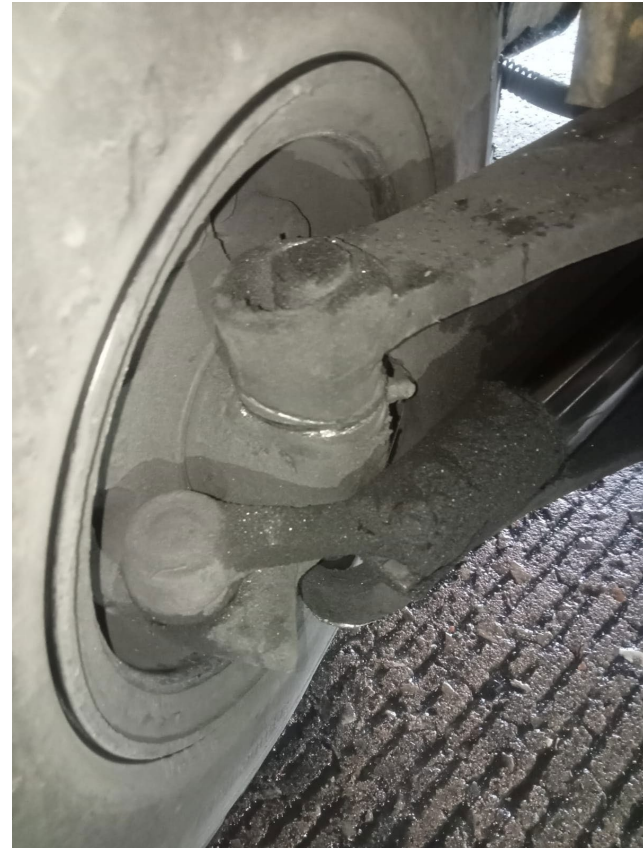
- EJE TRASERO ESTA DAÑADO
