| <b>Empresa:</b> | INGENIO PRESIDENTE | <b>Solicitante:</b> | | <b>Código QR:</b> | VHSA-0074 | <b>N. Orden:</b> | KAUF1051 | <b>Fecha:</b> | 04/03/2025 |
| <b>Equipo:</b> | KOMATSU | <b>Modelo:</b> | FG30HT-16 | <b>Serie:</b> | A232427 | <b>Ubicación:</b> | CÁRDENAS | <b>Horómetro:</b> | 11,844 HRS |

***"FUGA POR LA PARTE DE ABAJO DEL MONTACARGAS, PRESENTA PEQUEÑO GOTEÓ DE ACEITE"***

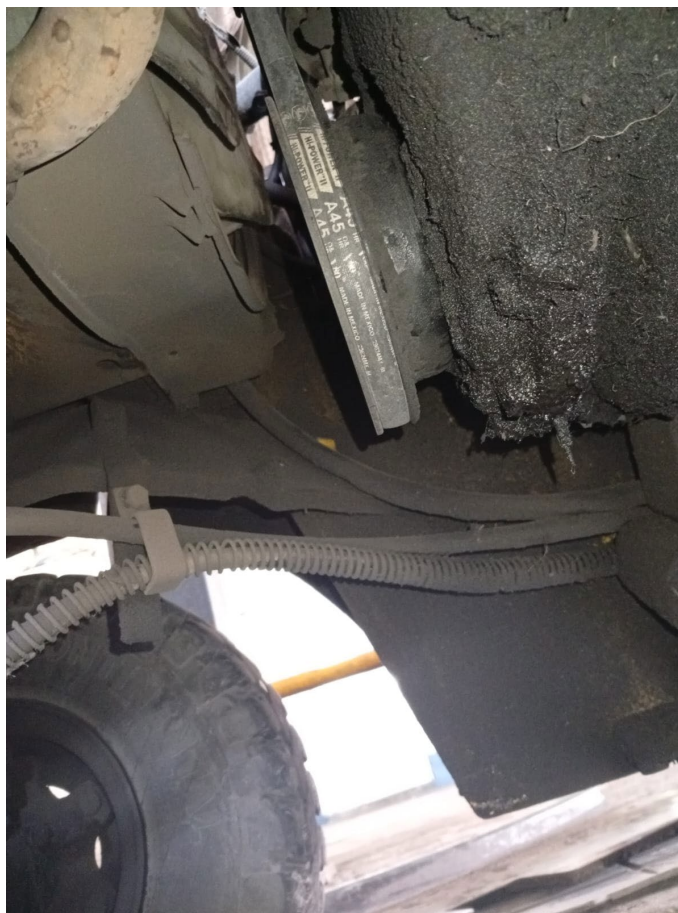
**\*PRESENTA HUMEDADDE ACEITE DE MOTOR POR RETEN DE CIGÜEÑAL DE LADO DAMPER**
