| <b>Empresa:</b> | INGENIO PRESIDENTE | <b>Solicitante:</b> | | <b>Código QR:</b> | VHSA-0095 | <b>N. Orden:</b> | KAUF1145 | <b>Fecha:</b> | 15/03/2025 |
| <b>Equipo:</b> | KOMATSU | <b>Modelo:</b> | FG30HT-16 | <b>Serie:</b> | A232428 | <b>Ubicación:</b> | CÁRDENAS | <b>Horómetro:</b> | 9,035 HRS |

***“SE SALIÓ UN PERNO DE EJE DE DIRECCIÓN”***

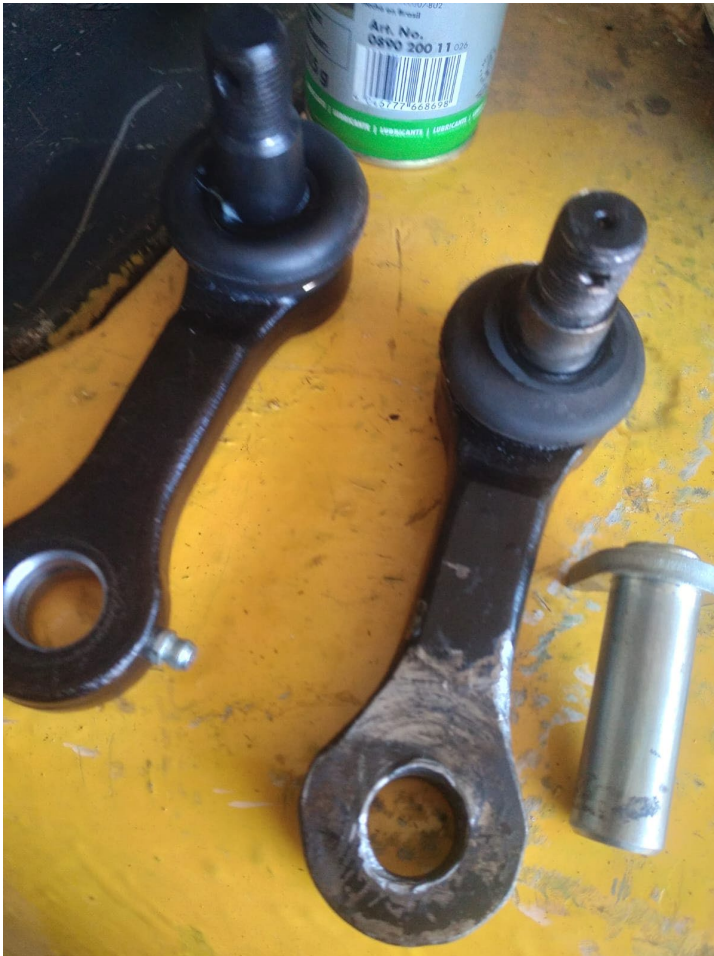
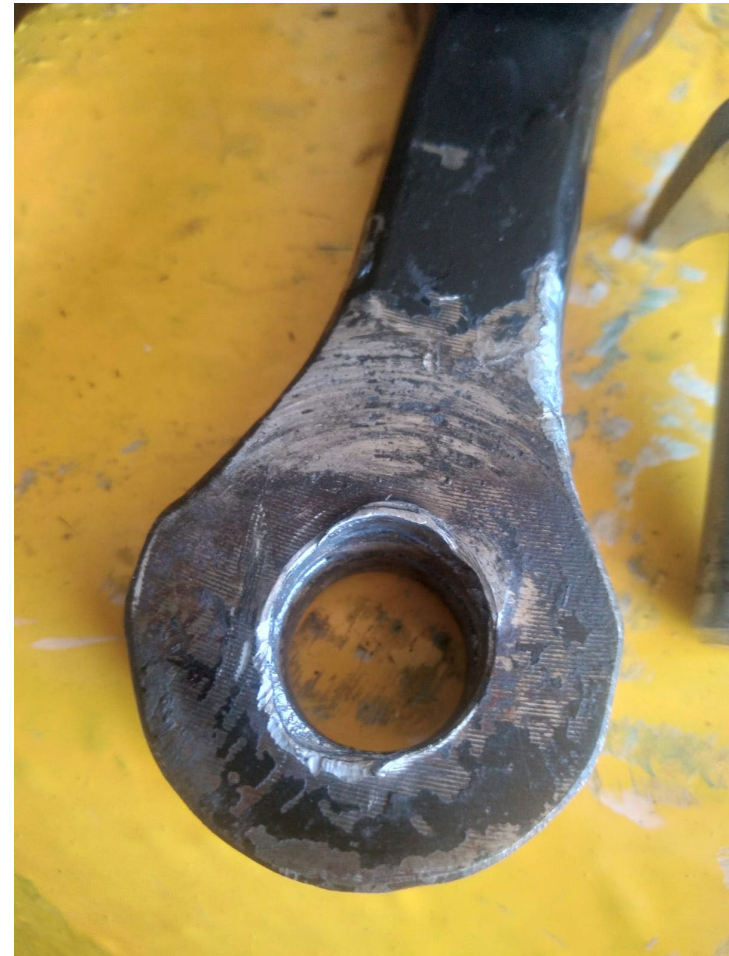
**\*REEMPLAZO DE 2 TERMINALES DE DIRECCIÓN Y 2 PERNOS DE SEGUROS DE DIRECCIÓN**

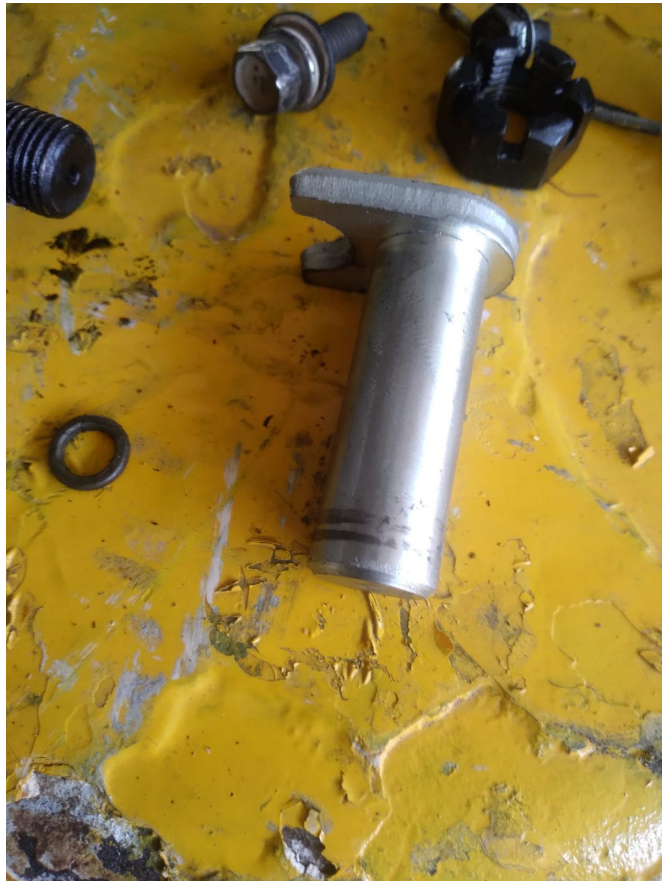
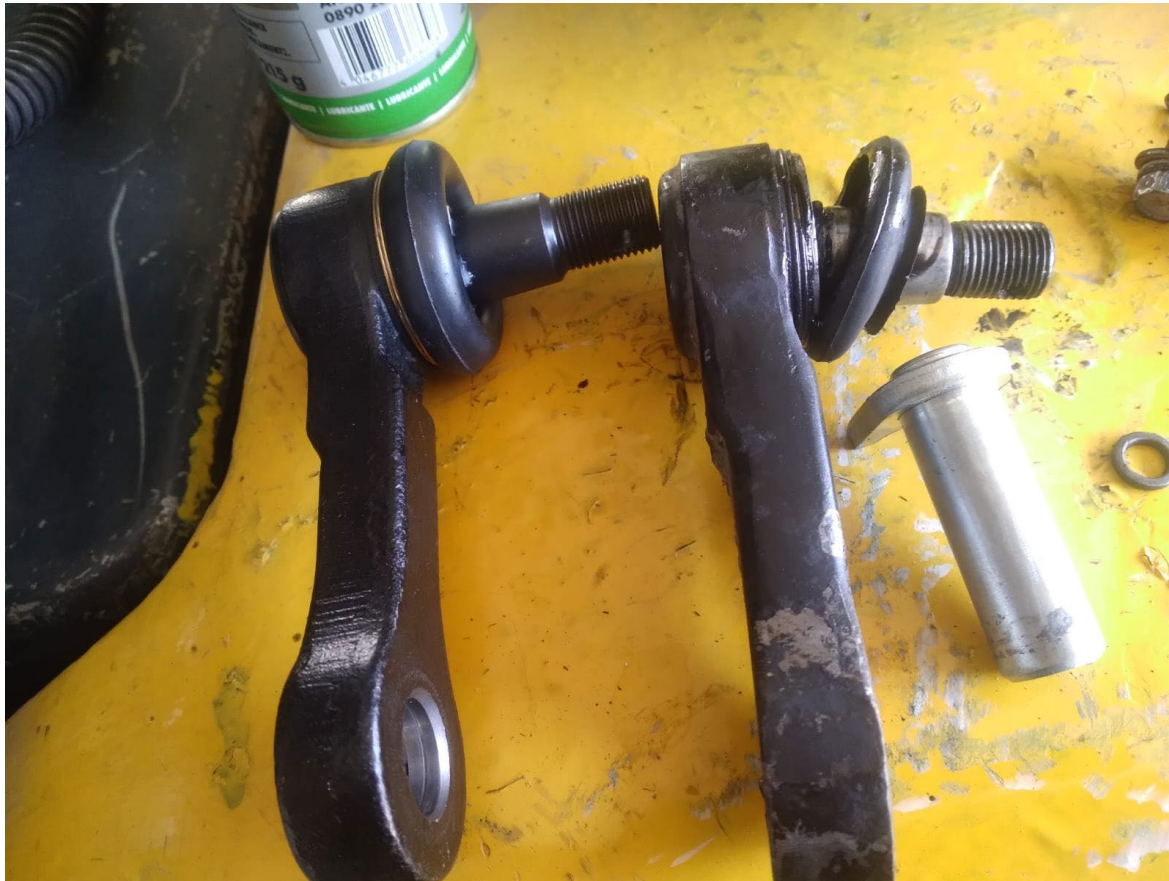
**\*REEMPLAZO DE 2 TERMINALES DE DIRECCIÓN Y 2 PERNOS DE SEGUROS DE DIRECCIÓN**

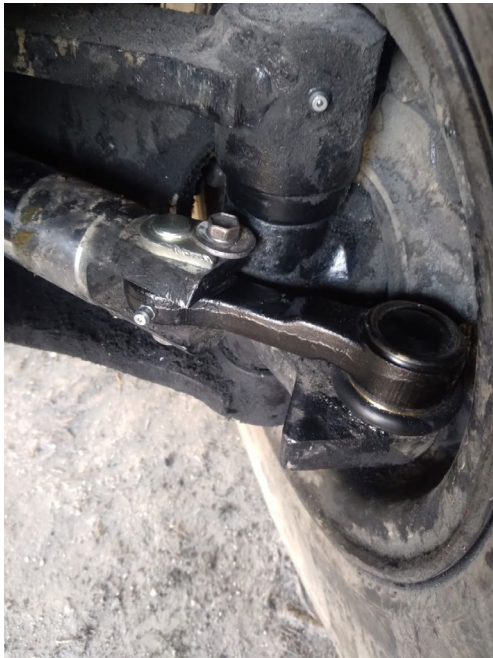
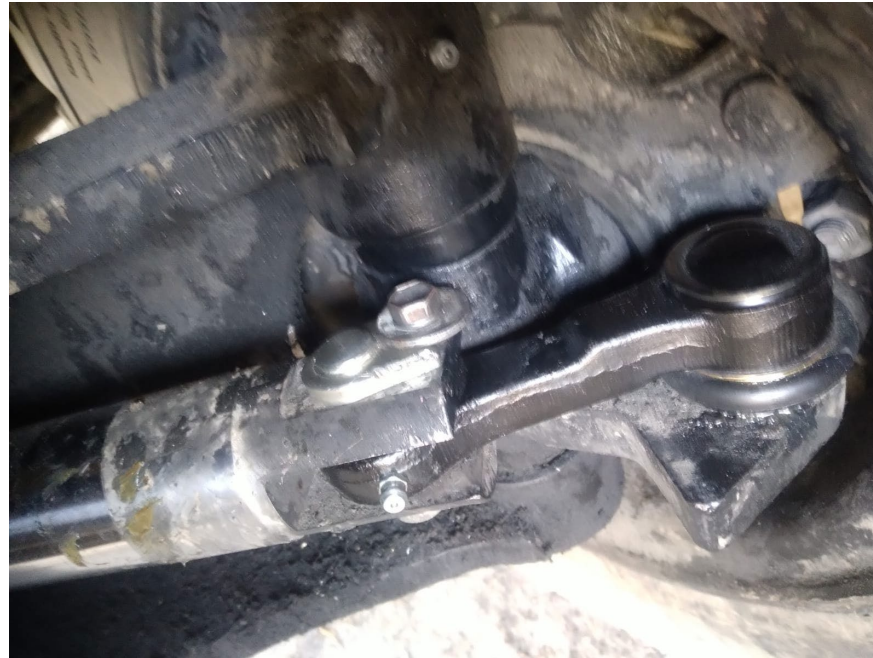
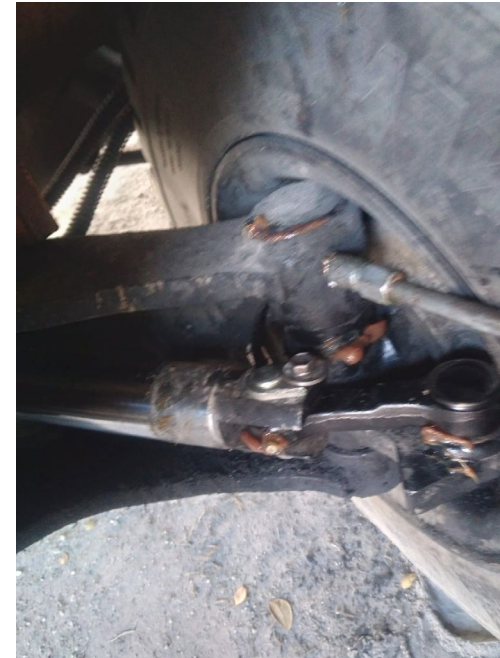
**\*REEMPLAZO DE 2 TERMINALES DE DIRECCIÓN Y 2 PERNOS DE SEGUROS DE DIRECCIÓN**

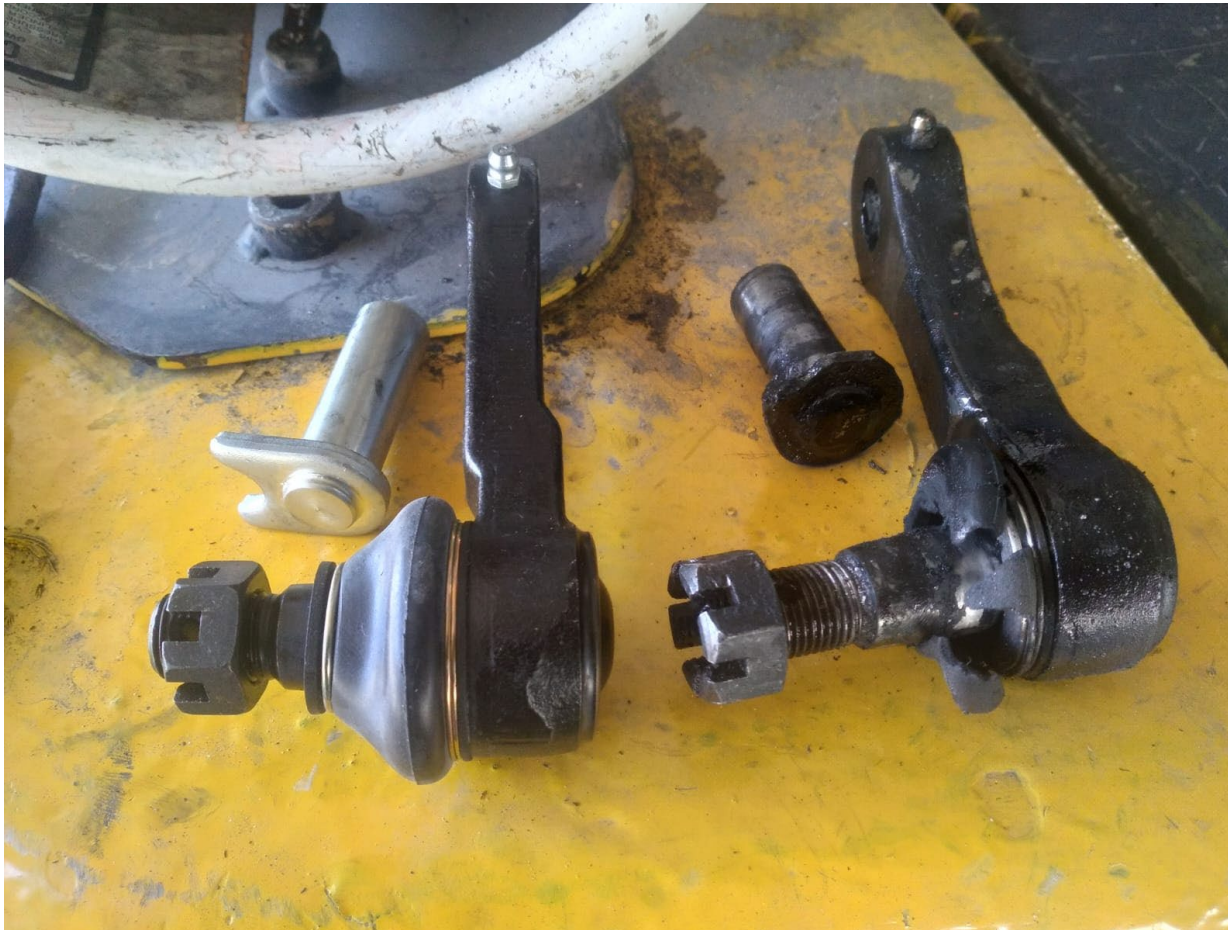
**\*REEMPLAZO DE TERMINALES DE DIRECCIÓN Y PERNOS DE SEGUROS DE DIRECCIÓN**

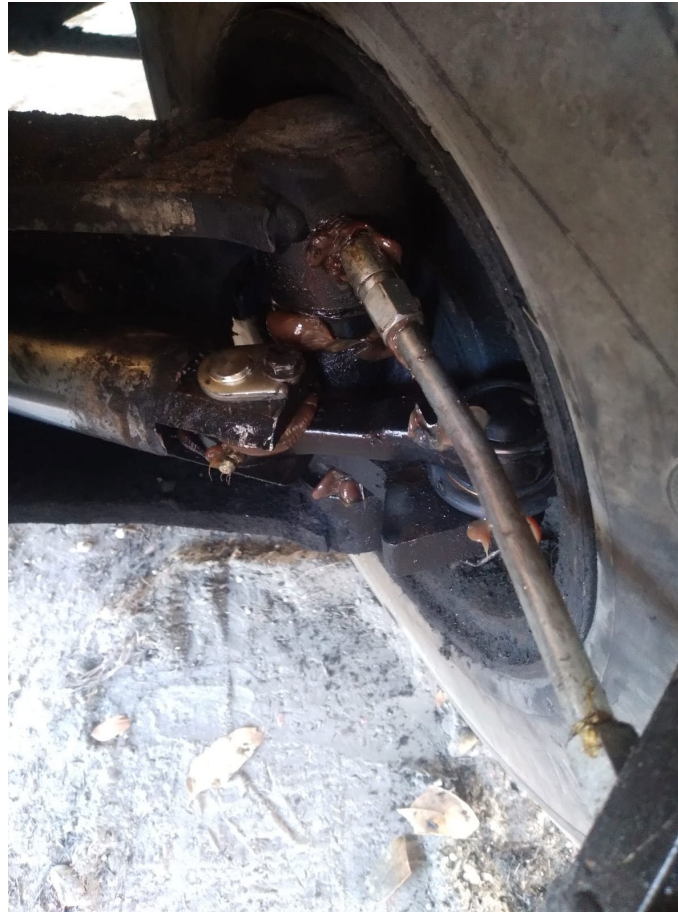
**\*ENGRASADO DE TERMINALES DE DIRECCIÓN**
