| <b>Empresa:</b> | AGGREKO ENERGY | <b>Solicitante:</b> | | <b>Código QR:</b> | VHSA-0349 | <b>N. Orden:</b> | KAUFSN | <b>Fecha:</b> | 11/03/2025 |
| <b>Equipo:</b> | KOMATSU | <b>Modelo:</b> | FD135T-6 | <b>Serie:</b> | 5438 | <b>Ubicación:</b> | PARQUE PLIT | <b>Horómetro:</b> | HRS |

## “LLANTAS DESALINEADAS”

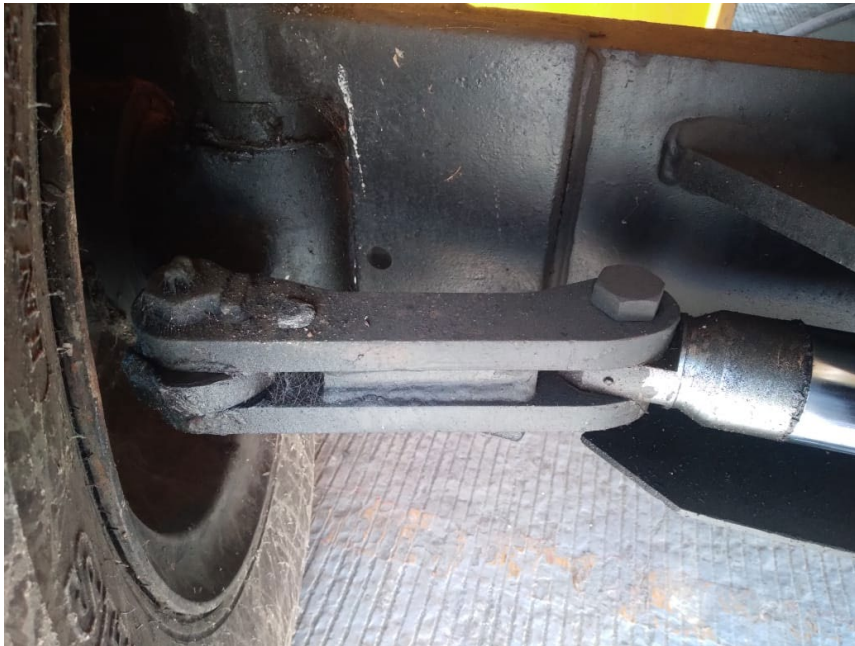
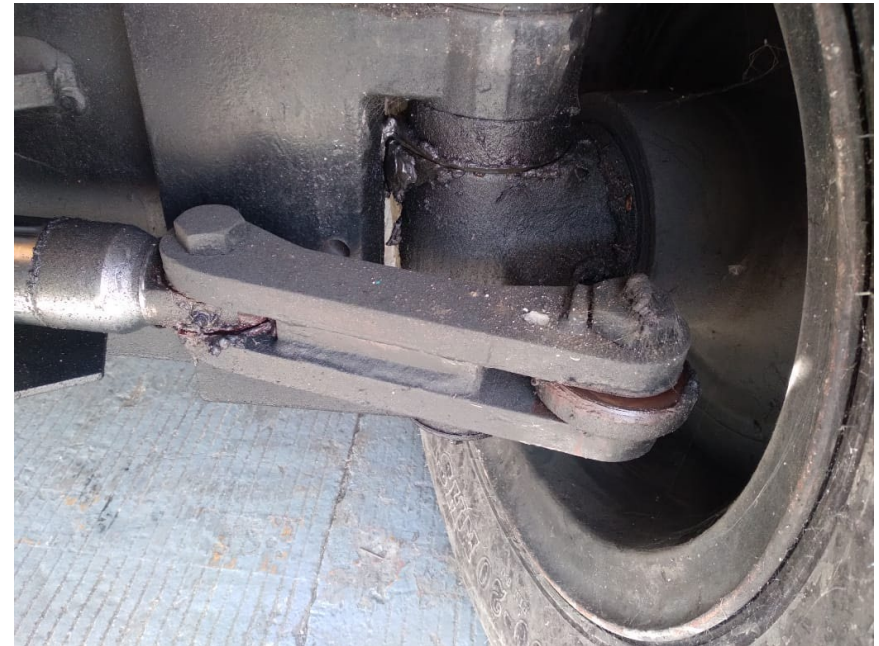
- DESAJUSTE EN EJE DE DIRECCIÓN EN TERMINALES
