VHSA-0135

| <b>Empresa:</b> | CORONA | <b>Solicitante:</b> | SAMANTHA RIQUELME | <b>Código QR:</b> | VHSA-0135 | <b>N. Orden:</b> | KAUF1158 | <b>Fecha:</b> | 19/03/2025 |
| <b>Equipo:</b> | TOYOTA | <b>Modelo:</b> | 8FG45 | <b>Serie:</b> | 20100 | <b>Ubicación:</b> | AGENCIA VHSA | <b>Horómetro:</b> | 9,725 HRS |

***“NO CIERRAN BIEN LAS CUCHILLAS, SE TRABAN AL CERRAR”***

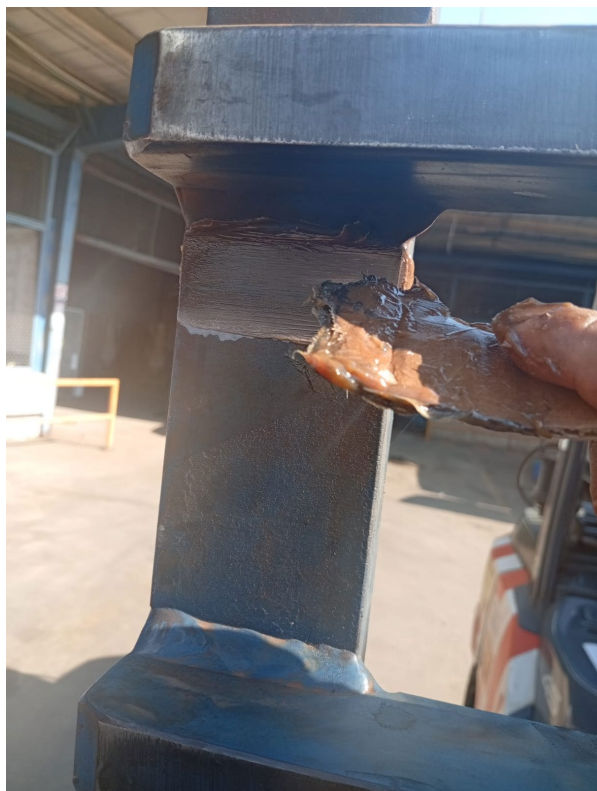
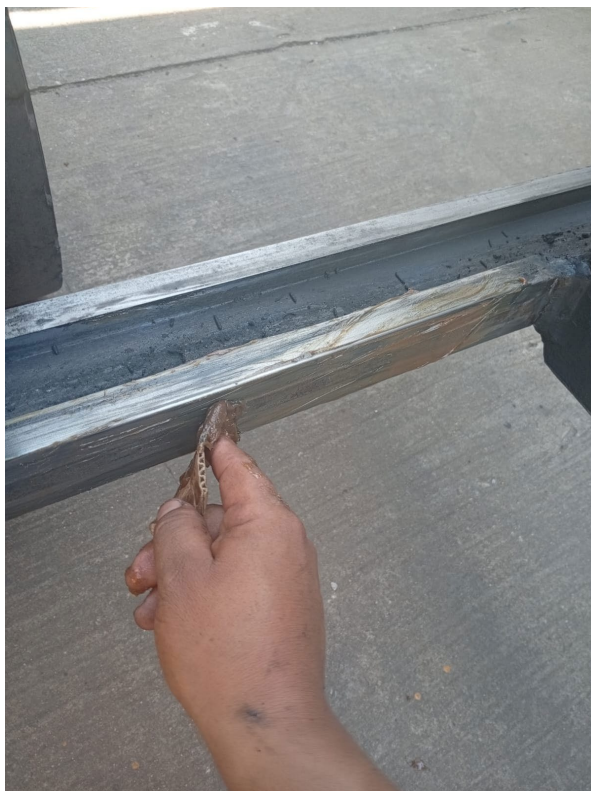
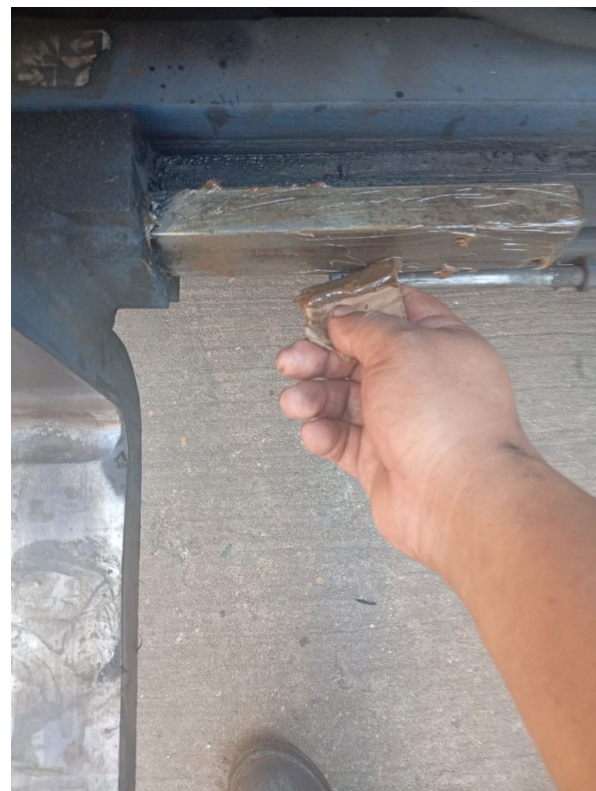
**“NO CIERRAN BIEN LAS CUCHILLAS, SE TRABAN AL CERRAR”**

**\*SE ENGRASAN EN GENERAL**

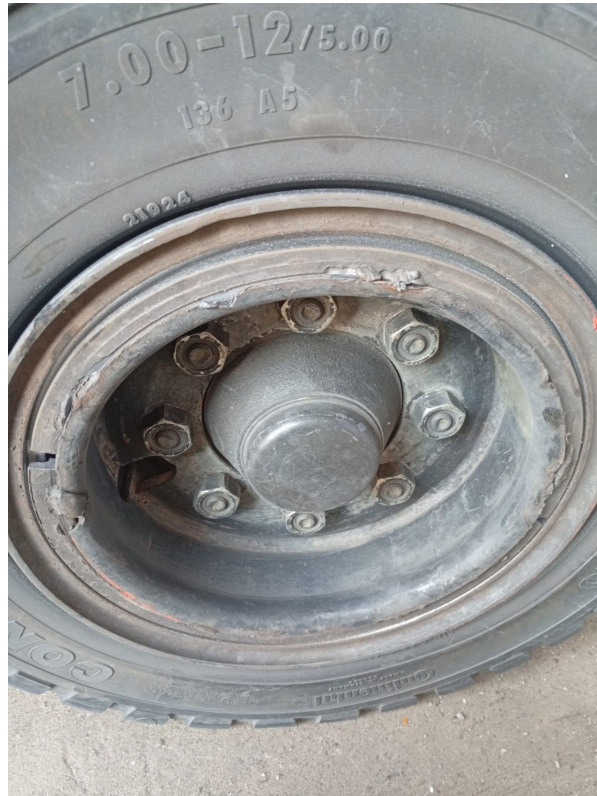
- SE REQUIERE ENDEREZADO DE BARRAS DOBLE HORQUILLAS
- REQUIERE SOLDAR ARILLO DE SEGURO DE LLANTA TRASERA LADO IZQUIERDO
