| <b>Empresa:</b> | CORONA | <b>Solicitante:</b> | SAMANTHA RIQUELME | <b>Código QR:</b> | VHSA-0122 | <b>N. Orden:</b> | KAUFSN | <b>Fecha:</b> | 16/04/2025 |
| <b>Equipo:</b> | TOYOTA | <b>Modelo:</b> | 32-8FG25 | <b>Serie:</b> | 9168 | <b>Ubicación:</b> | PALENQUE | <b>Horómetro:</b> | 13,089 HRS |

***“LLANTAS TRASERAS DESALINEADAS”***

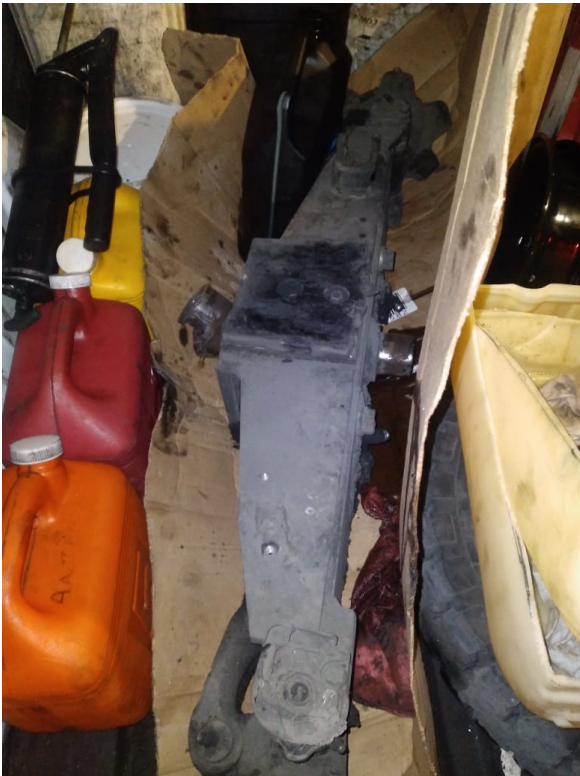
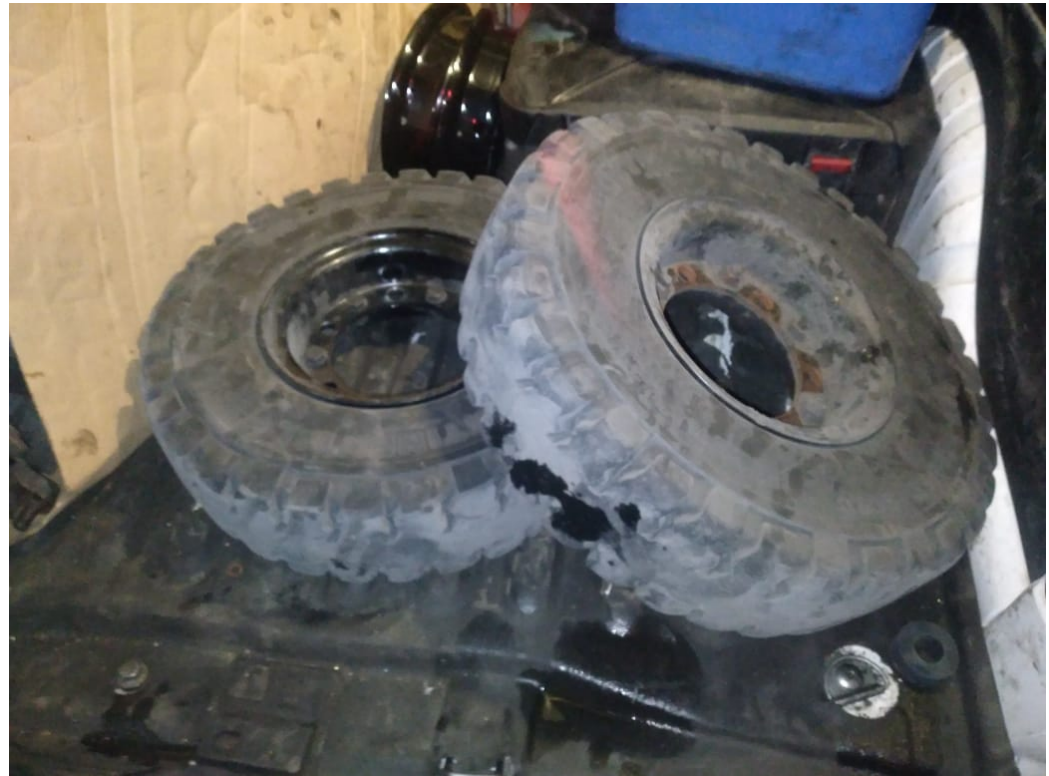
**\*SE TRASLADA EJE DE DIRECCIÓN PARA SU REPARACIÓN, REQUIERE CAMBIO DE SELLOS DE CILINDRO DE DIRECCIÓN, REEMPLAZAR SENSOR DE DIRECCIÓN DAÑADO**

**\*SE LLEVAN DOS LLANTAS PARA VERIFICACIÓN DE ARILLOS**
