| Empresa: | INGENIO PRESIDENTE | Solicitante: | | Código QR: | VHSA-0074 | N. Orden: | KAUFSN | Fecha: | 21/04/2025 |
| Equipo: | KOMATSU | Modelo: | FG30HT-16 | Serie: | A232427 | Ubicación: | CÁRDENAS | Horómetro: | 11,993 HRS |

***“FUGA DE ANTICONGELANTE Y NO ACELERA”***

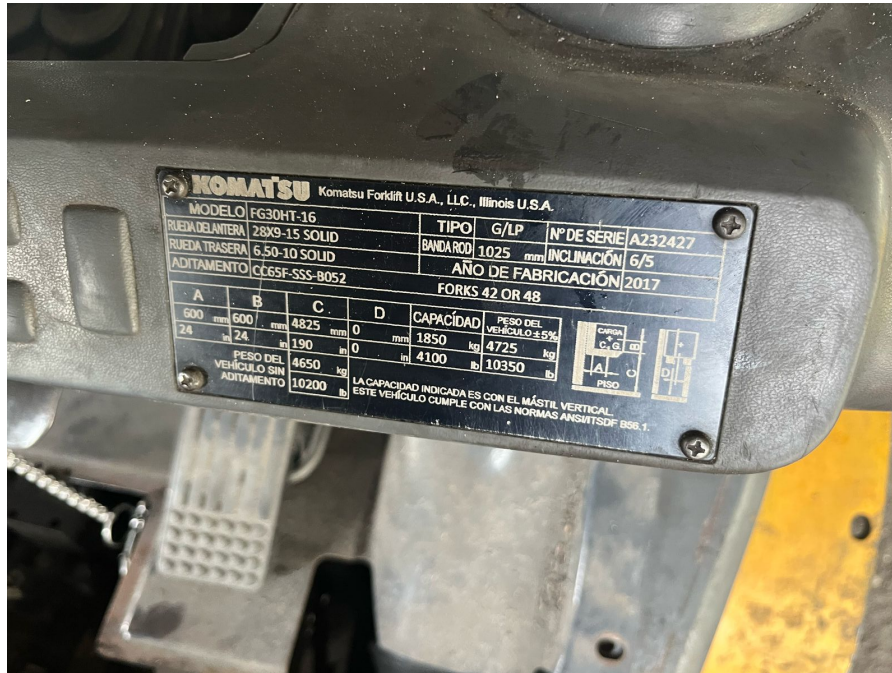
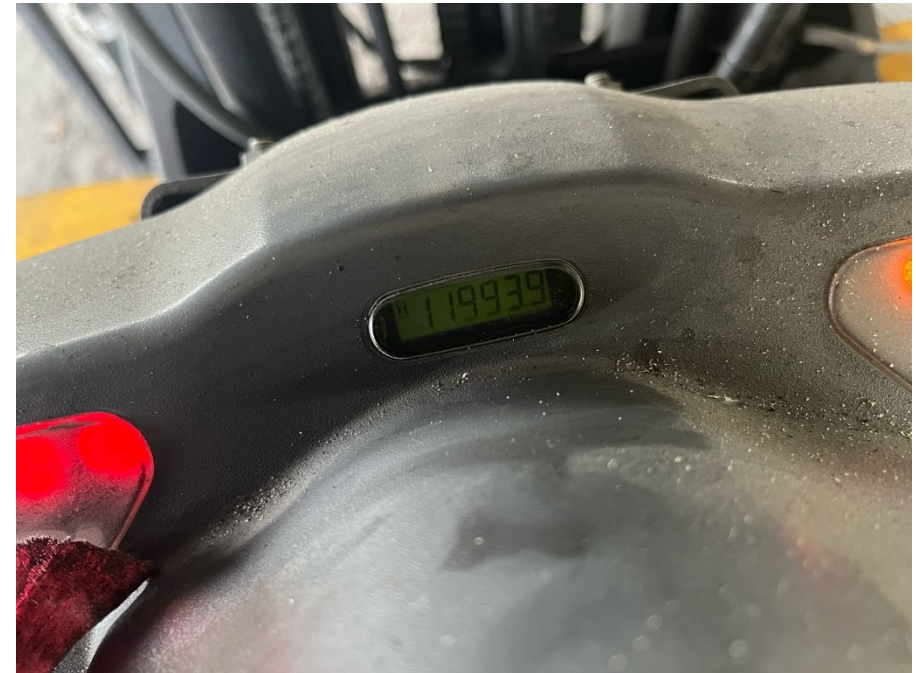
## \*PLACA DE DATOS Y HORÓMETRO
