| <b>Empresa:</b> | ALIMENTACIÓN DE BIENESTAR | <b>Solicitante:</b> | | <b>Código QR:</b> | VHSA-0214 | <b>N. Orden:</b> | KAUF1607 | <b>Fecha:</b> | 23/05/2025 |
| <b>Equipo:</b> | TAILIFT | <b>Modelo:</b> | FG25P | <b>Serie:</b> | 6065 | <b>Ubicación:</b> | TUXTLA | <b>Horómetro:</b> | 5,782 HRS |

***“REPARACIÓN DE RADIADOR, REEMPLAANDO TAPA DE ENFRIADOR”***

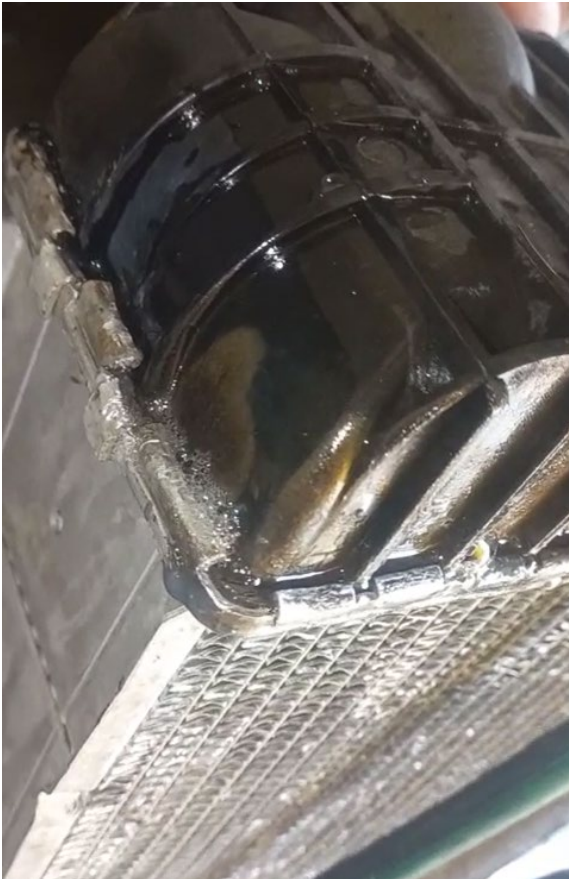
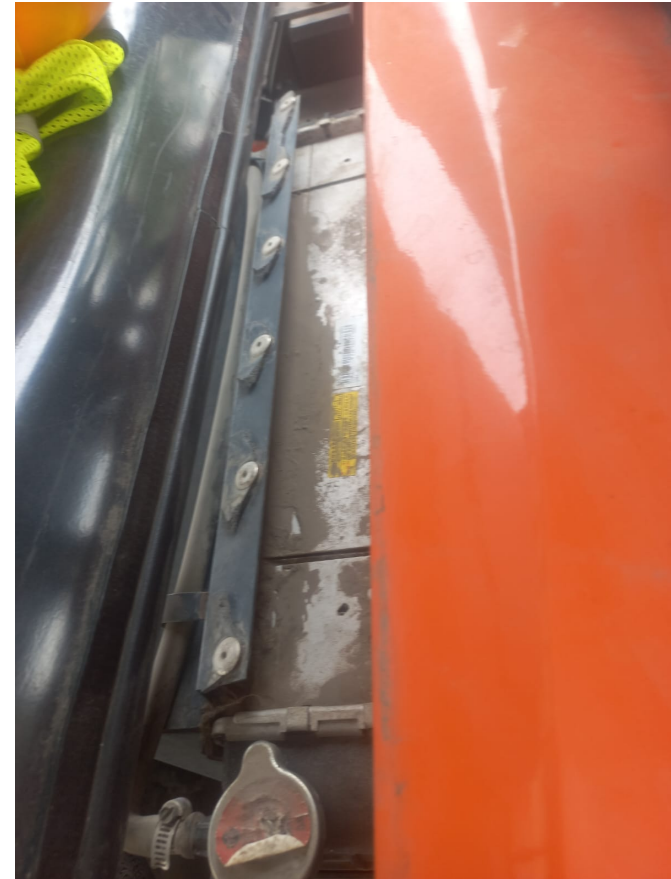
**\*RADIADOR DAÑADO**
