VHSA - 0033

| <b>Equipo:</b> | CATERPILLAR | <b>Modelo:</b> | DP70 | <b>Serie:</b> | AT20C70545 | <b>Ubicación:</b> | PARQUE DEIT | <b>Horómetro:</b> | 11,631 HRS |

## “REEMPLAZO DE MARCHA”

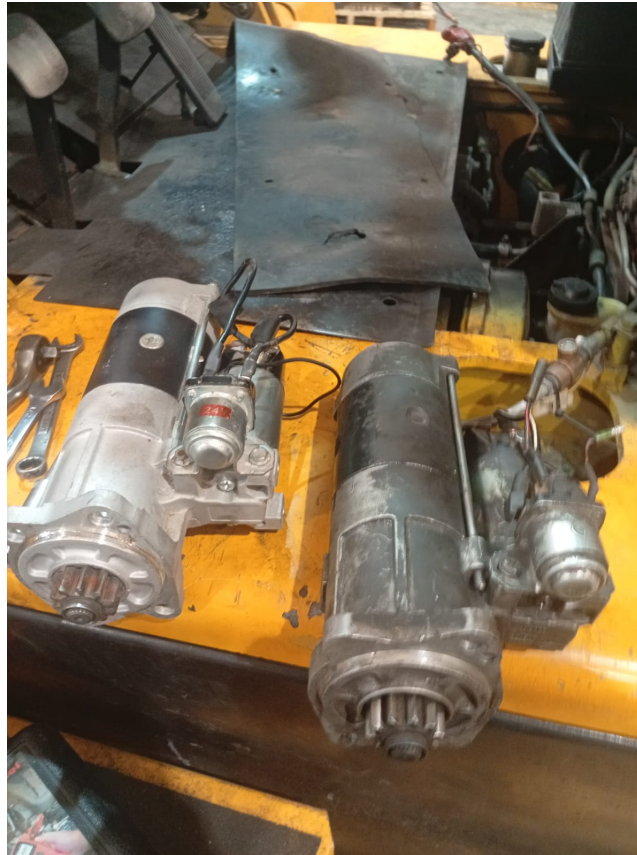
\*SE REEMPLAZA MARCHA DE MOTOR POR DAÑO EN SELENOIDE

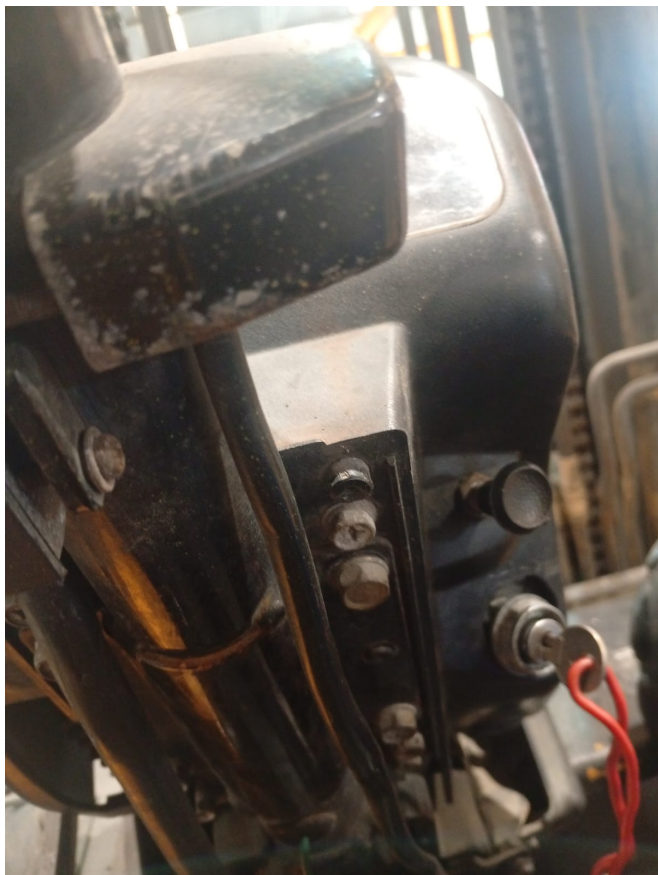
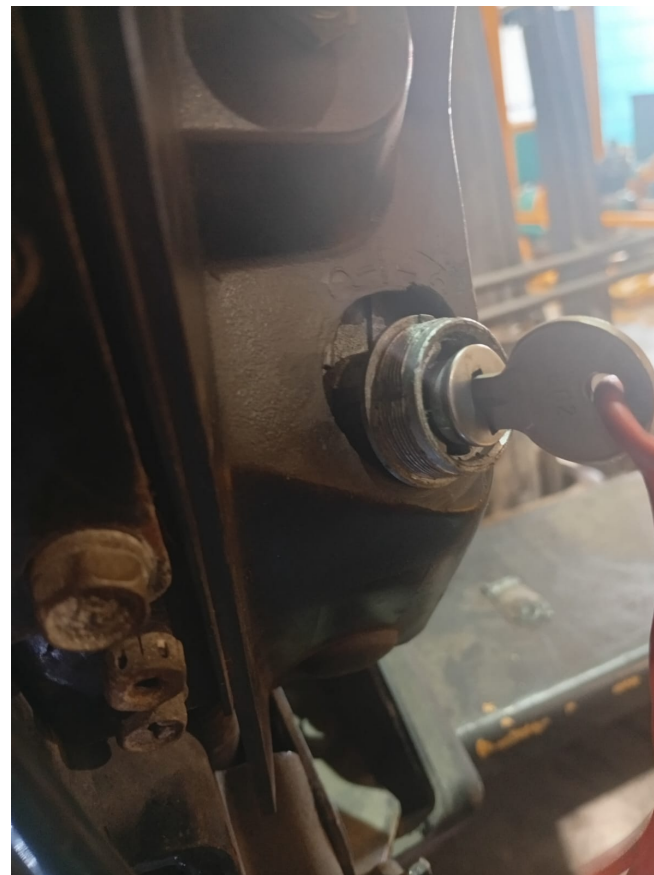
## OTRAS OBSERVACIONES:

SE REQUIERE REEMPLAZO DE TOLVA DE VOLANTE PARA FIJACIÓN DE LLAVÍN

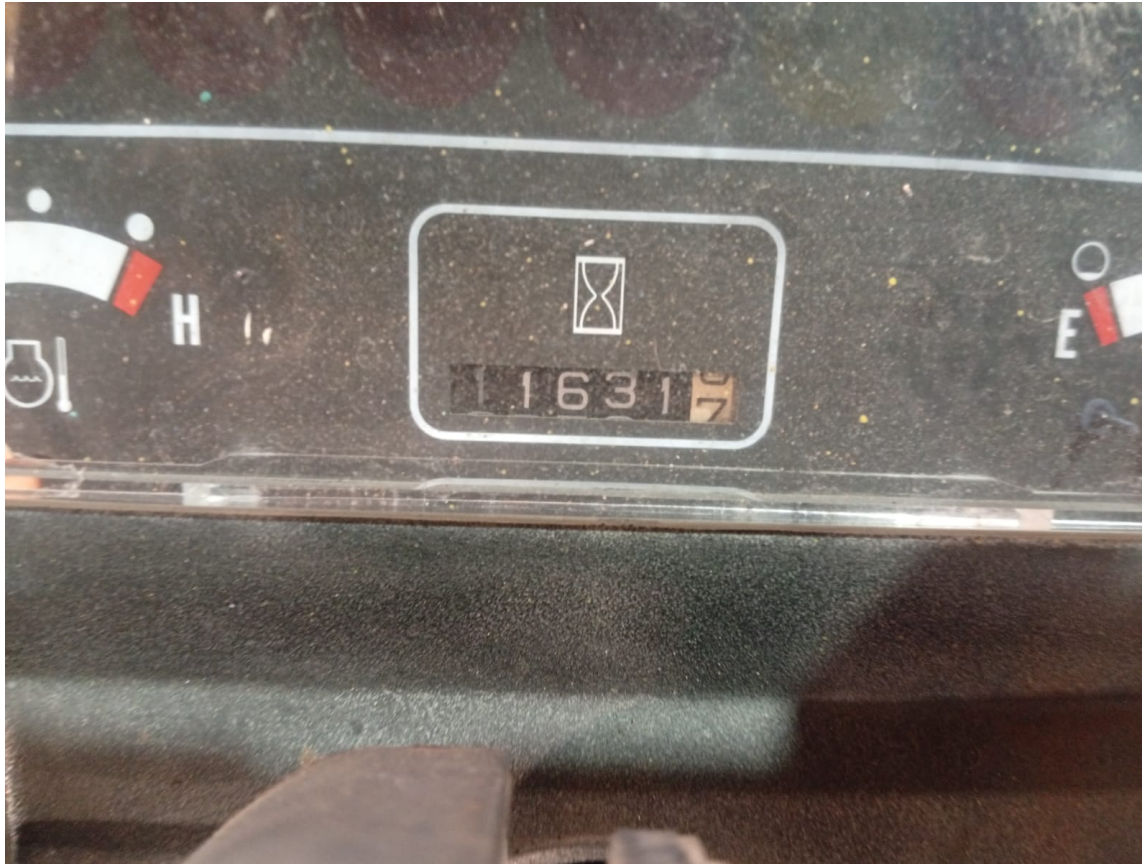
## HORÓMETRO

| <b>Equipo:</b> | CATERPILLAR | <b>Modelo:</b> | DP70 | <b>Serie:</b> | AT20C70545 | <b>Ubicación:</b> | PARQUE DEIT | <b>Horómetro:</b> | 11,631 HRS |
