VHSA-0154

| <b>Empresa:</b> | CORONA | <b>Solicitante:</b> | SAMANTHA RIQUELME | <b>Código QR:</b> | VHSA-0154 | <b>N. Orden:</b> | KAUFSN | <b>Fecha:</b> | 09/06/2025 |
| <b>Equipo:</b> | TOYOTA | <b>Modelo:</b> | 8FG45 | <b>Serie:</b> | 20101 | <b>Ubicación:</b> | CEDIS OXXO | <b>Horómetro:</b> | 8,249 HRS |

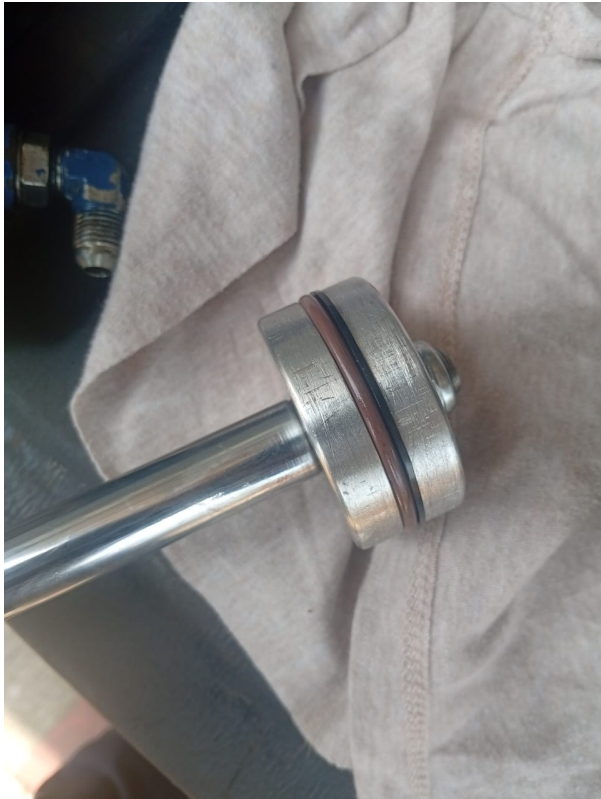
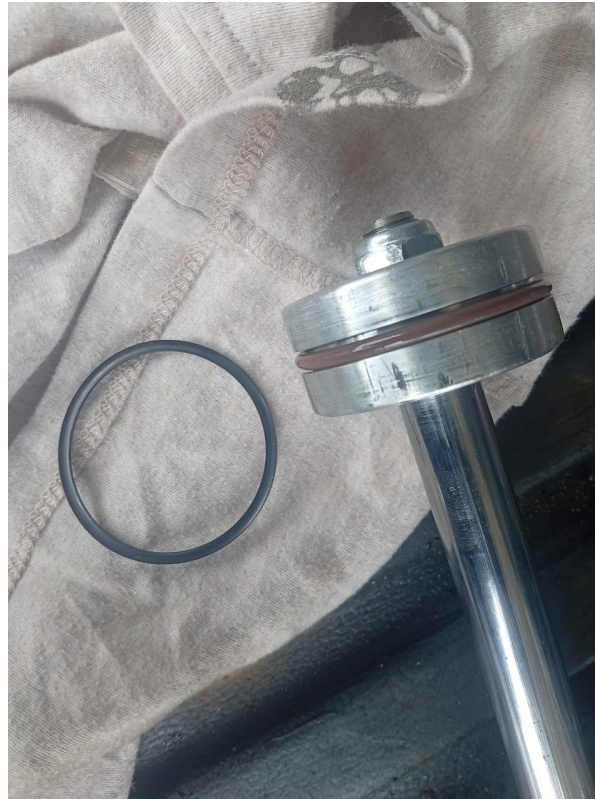
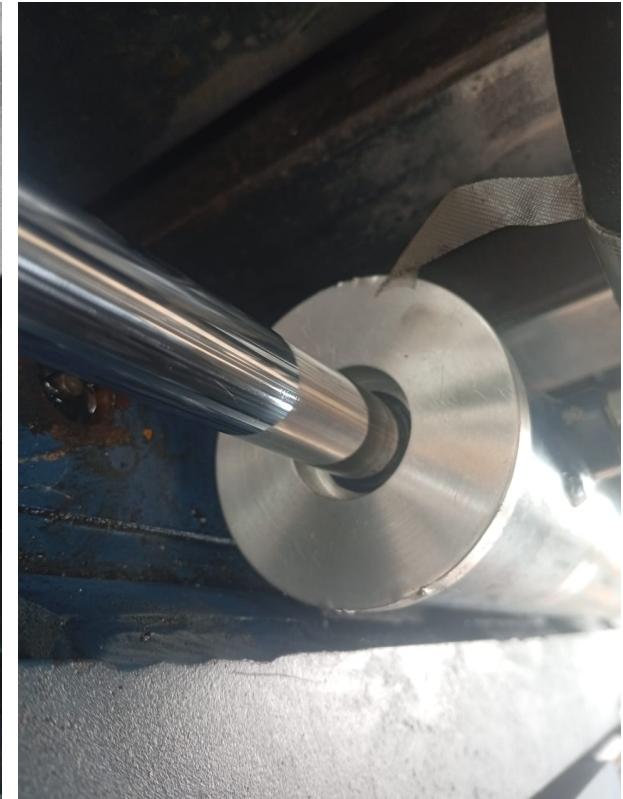
**\*SE REEMPLAZA SELLOS DE BAQUETA, EL CUAL EL CILINDRO DE DESPLAZADOR FUNCIONA CORRECTAMENTE SIN CARGA**

**\*CON PESO NO SE RETRAE DEBIDO A DESGASTE INTERNO, EL CUAL REQUIERE EL REEMPLAZO DE CILINDRO DE DESPLAZADOR**

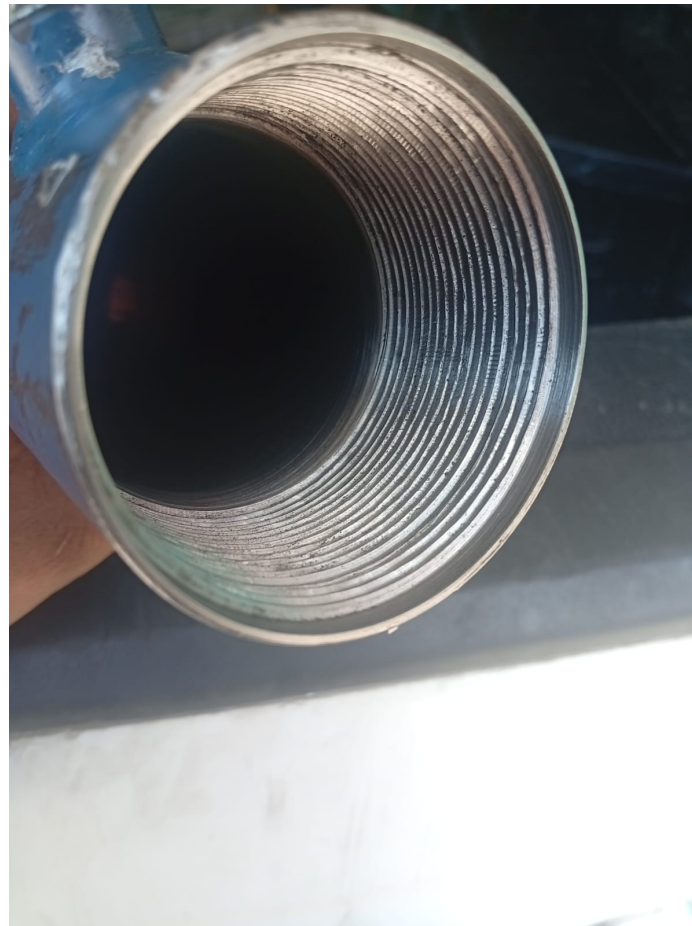
- \*SE REEMPLAZA SELLOS DE BAQUETA, EL CUAL EL CILINDRO DE DESPLAZADOR FUNCIONA CORRECTAMENTE SIN CARGA
- \*CON PESO NO SE RETRAE DEBIDO A DESGASTE INTERNO, EL CUAL REQUIERE EL REEMPLAZO DE CILINDRO DE DESPLAZADOR
