| Empresa: | QMAX | Solicitante: | | Código QR: | MONT-10 | N. Orden: | KAUF1711 | Fecha: | 06/06/2025 |
| Equipo: | LINDE | Modelo: | H35D-02 | Serie: | H2X393F05628 | Ubicación: | PARAISO | Horómetro: | HRS |

***“FUGA DE ACEITE HIDRÁULICO POR MANGUERA VIAJERA DEL DESPLAZADOR DAÑADA”***

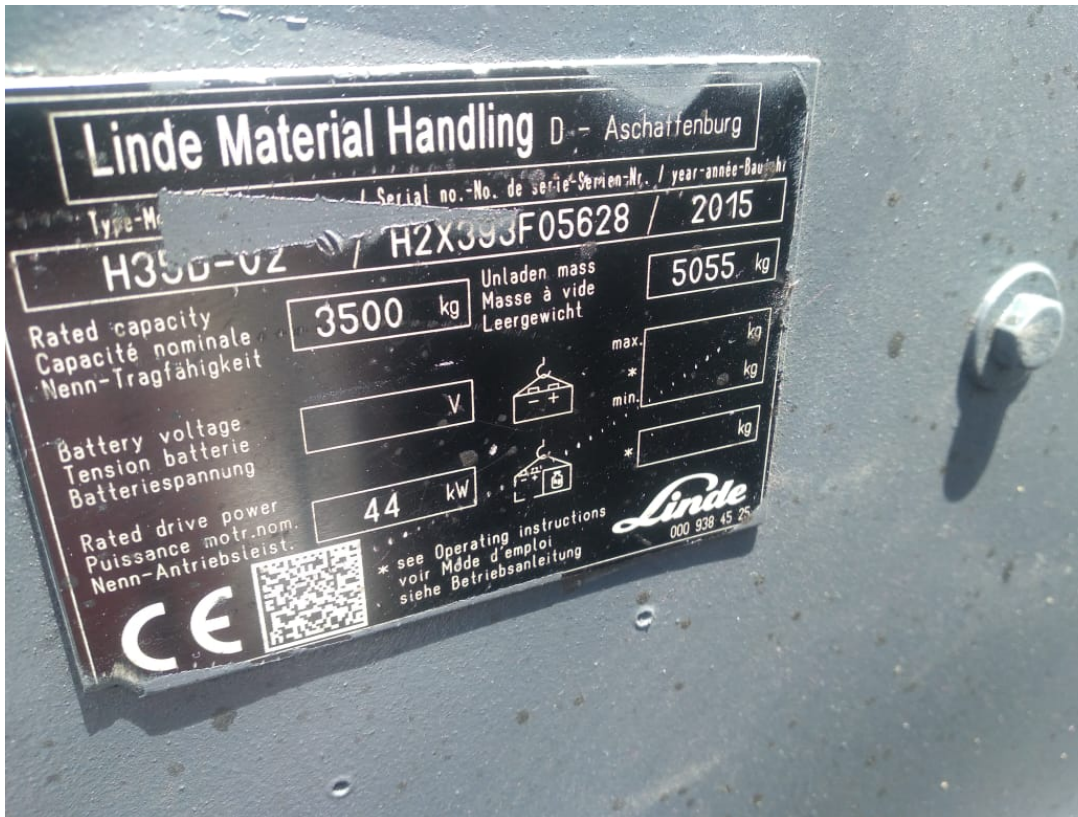
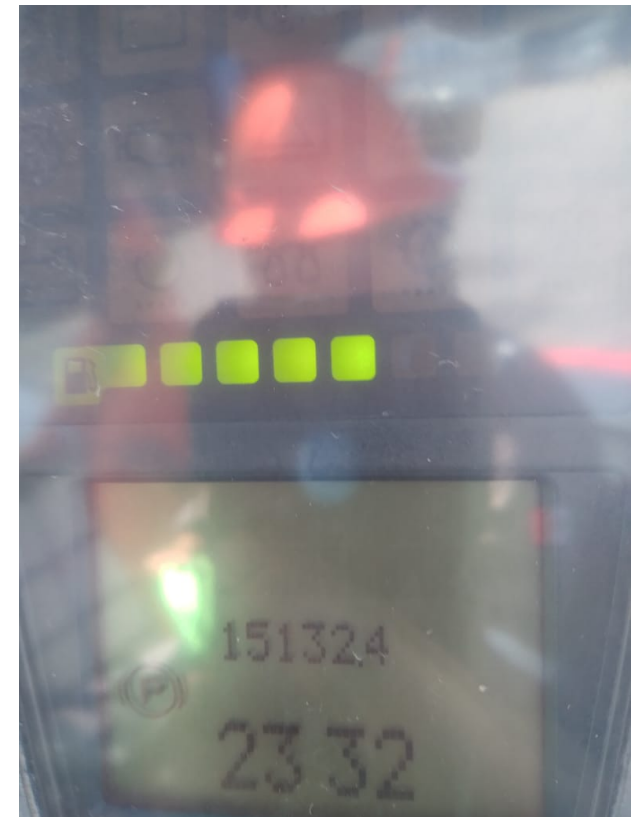
## \*PLACA DE DATOS Y HORÓMETRO

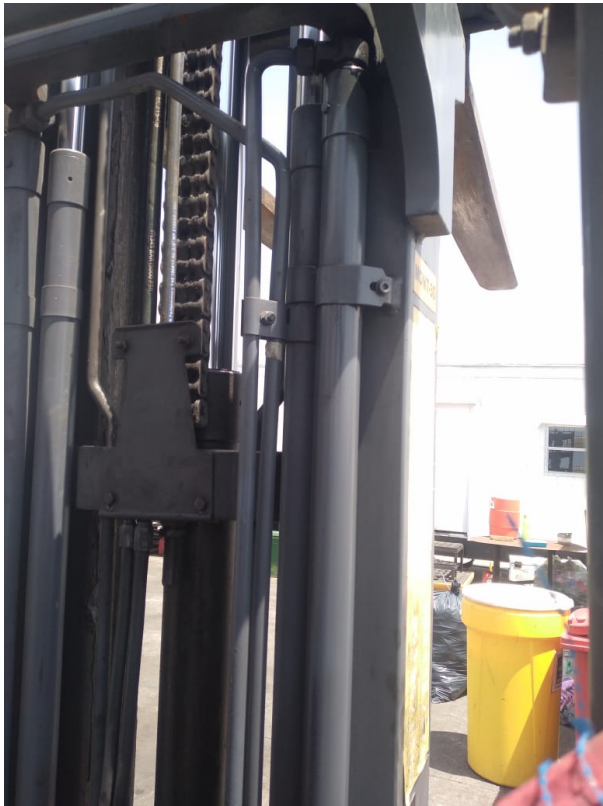
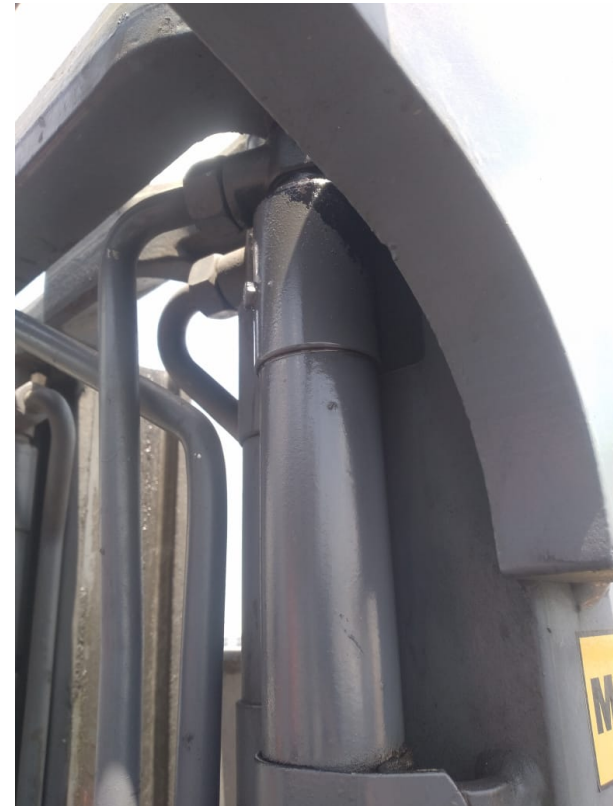
- REQUIERE REEMPLAZO DE SELLOS DE CILINDRO DE 3ERA SECCIÓN LADO DERECHO
- REQUIERE REEMPLAZO DE BOCINA CLÁXON
