VHSA-0154

| <b>Empresa:</b> | CORONA | <b>Solicitante:</b> | SAMANTHA RIQUELME | <b>Código QR:</b> | VHSA-0154 | <b>N. Orden:</b> | KAUF1664 | <b>Fecha:</b> | 30/05/2025 |
| <b>Equipo:</b> | TOYOTA | <b>Modelo:</b> | 8FG45 | <b>Serie:</b> | 20101 | <b>Ubicación:</b> | CEDIS OXXO | <b>Horómetro:</b> | 8,201 HRS |

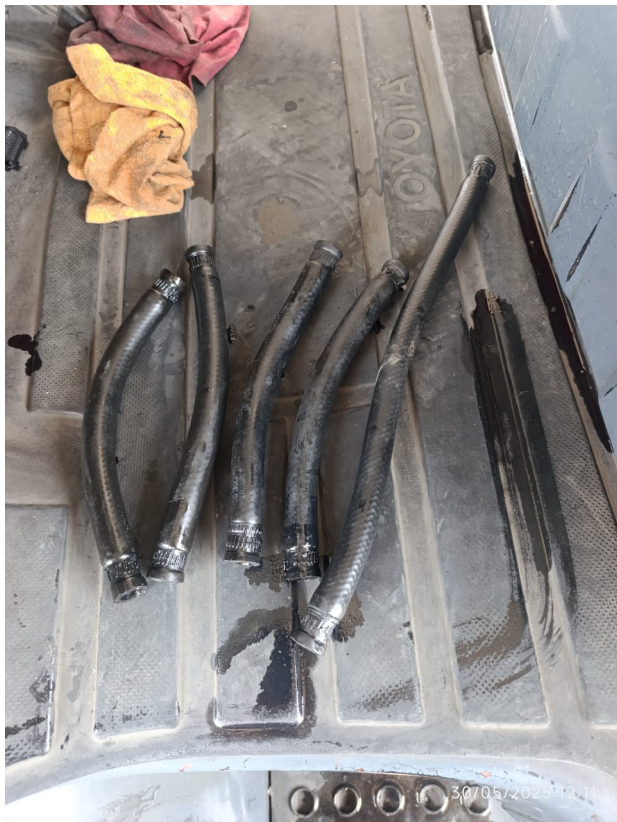
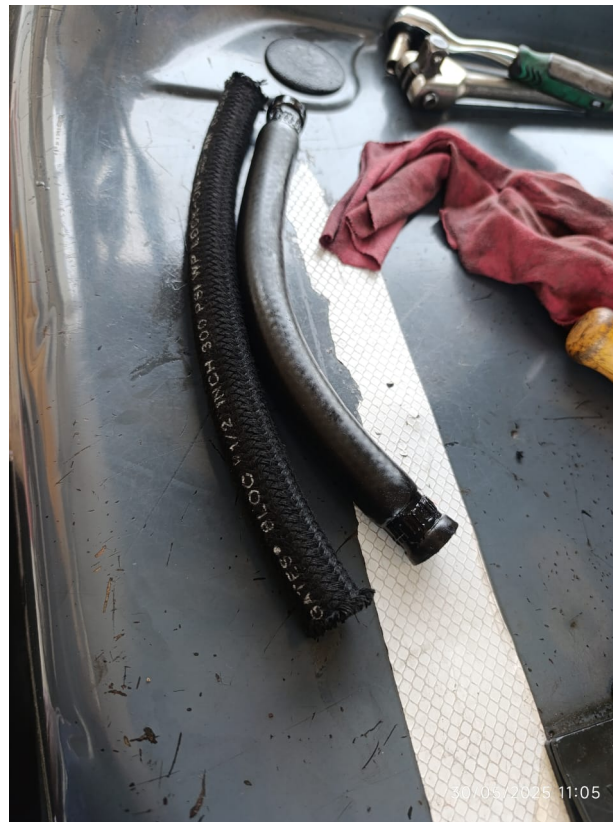
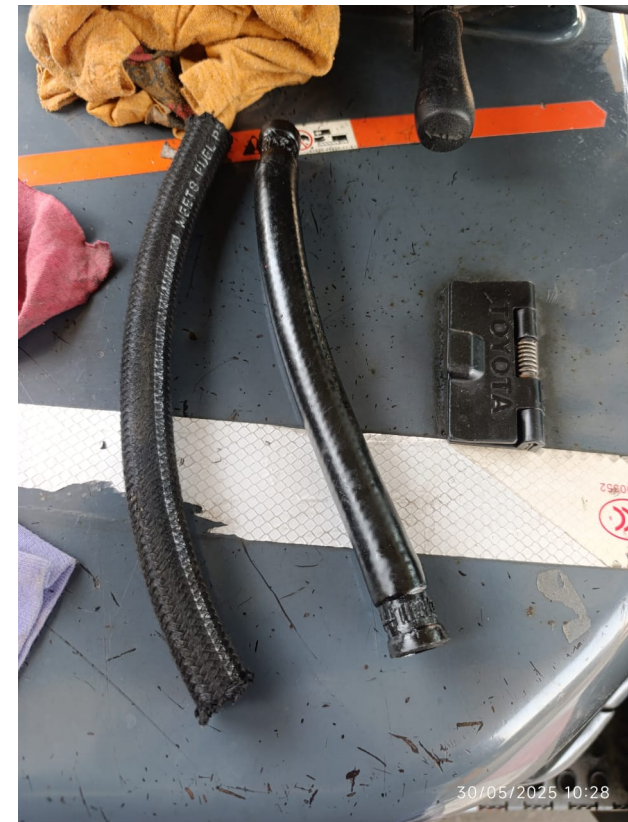
## \*REEMPLAZO DE MANGUERAS DE RADIADOR

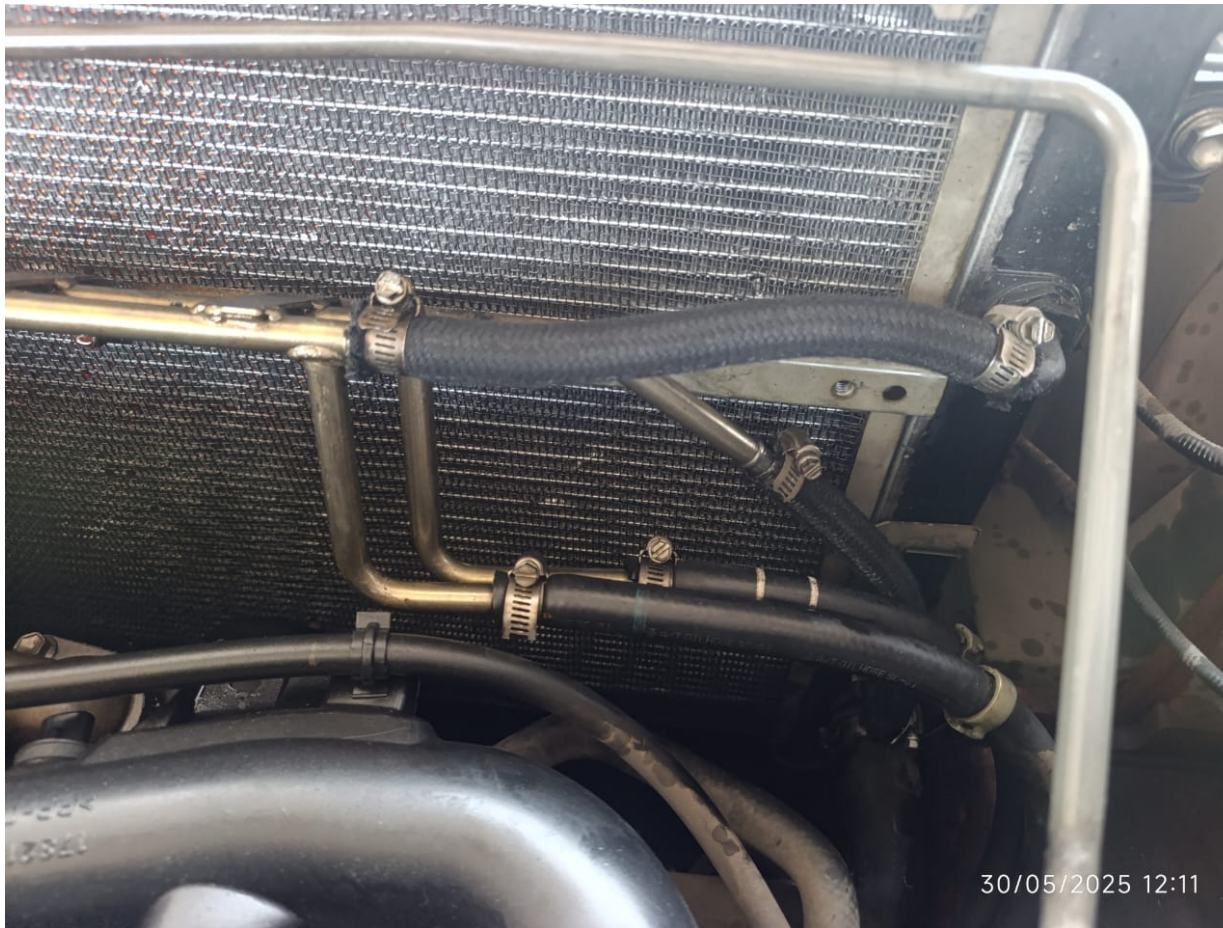
**\*REEMPLAZO DE MANGUERAS**

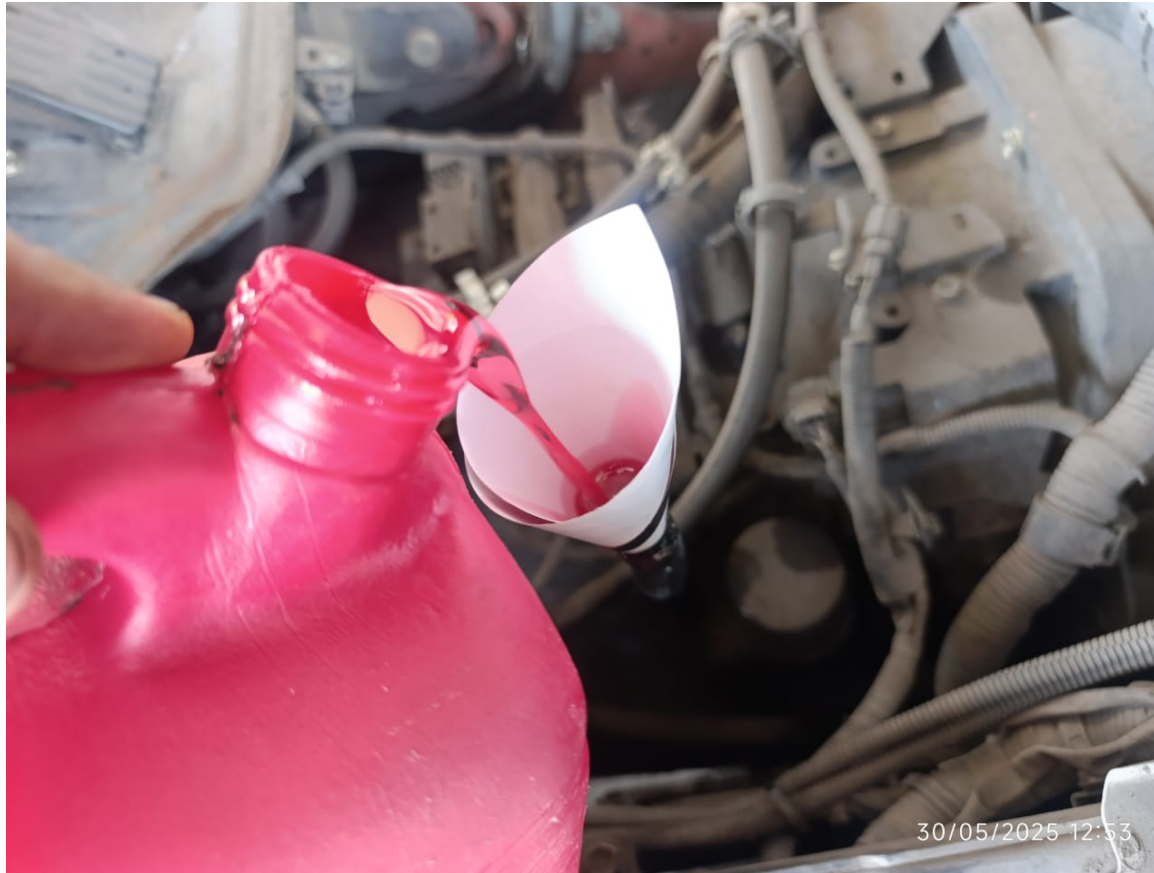
## \*SUMINISTRO DE ACEITE DE TRANSMISIÓN

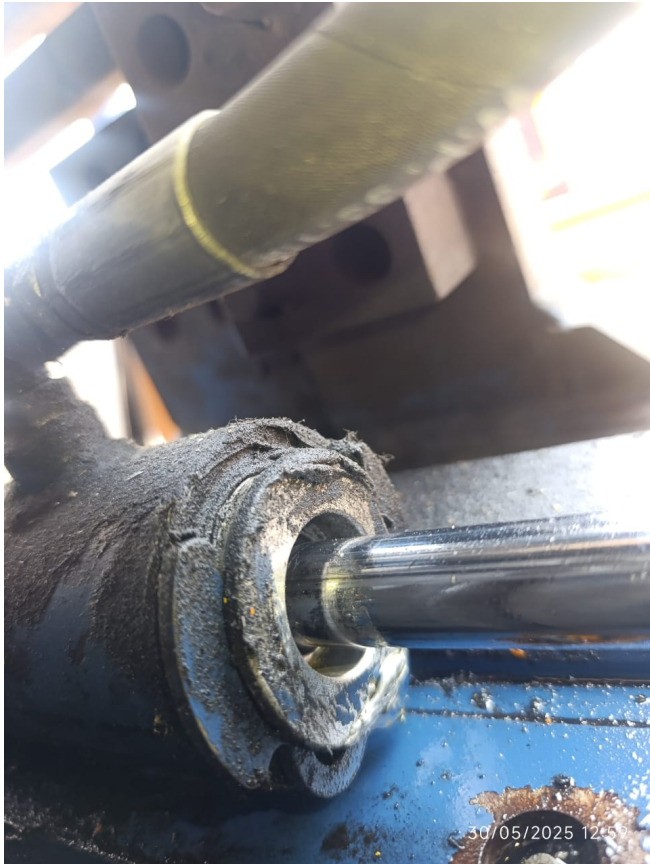
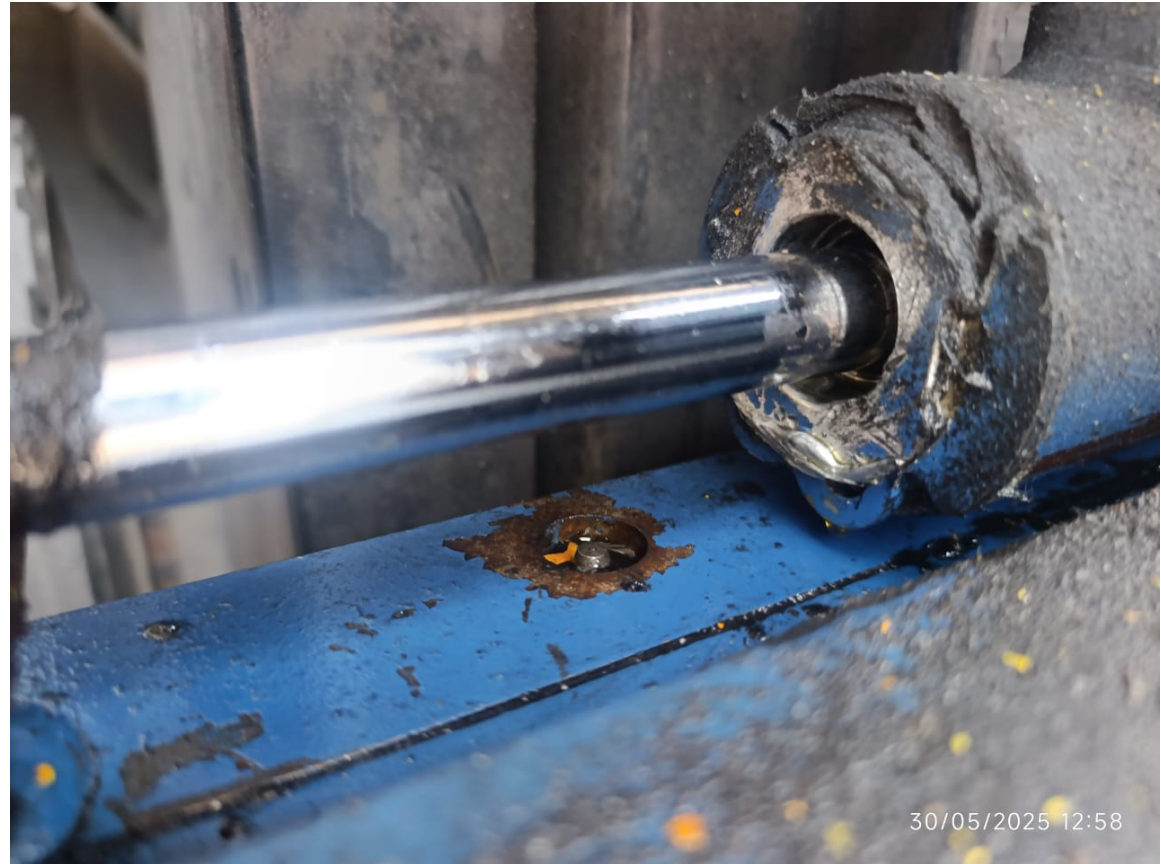
- REQUIERE CAMBIO DE RUEDAS DE DIRECCIÓN Y PRESENTA FUGA DE ACEITE EN CILINDRO DEL SISTEMA DE DESLIZAMIENTO
