| <b>Empresa:</b> | OILMEX ENERGY | <b>Solicitante:</b> | | <b>Código QR:</b> | VHSA-0374 | <b>N. Orden:</b> | KAUF1692 | <b>Fecha:</b> | 25/06/2025 |
| <b>Equipo:</b> | CATERPILLAR | <b>Modelo:</b> | DP70NM | <b>Serie:</b> | AT20D40183 | <b>Ubicación:</b> | CARD-VHSA | <b>Horómetro:</b> | 732 HRS |

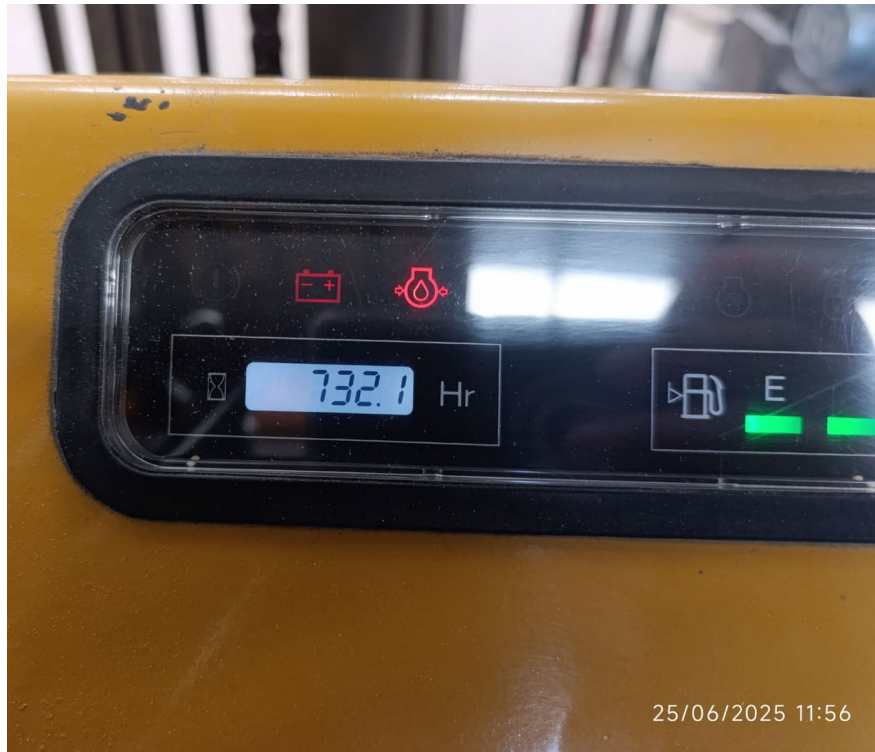
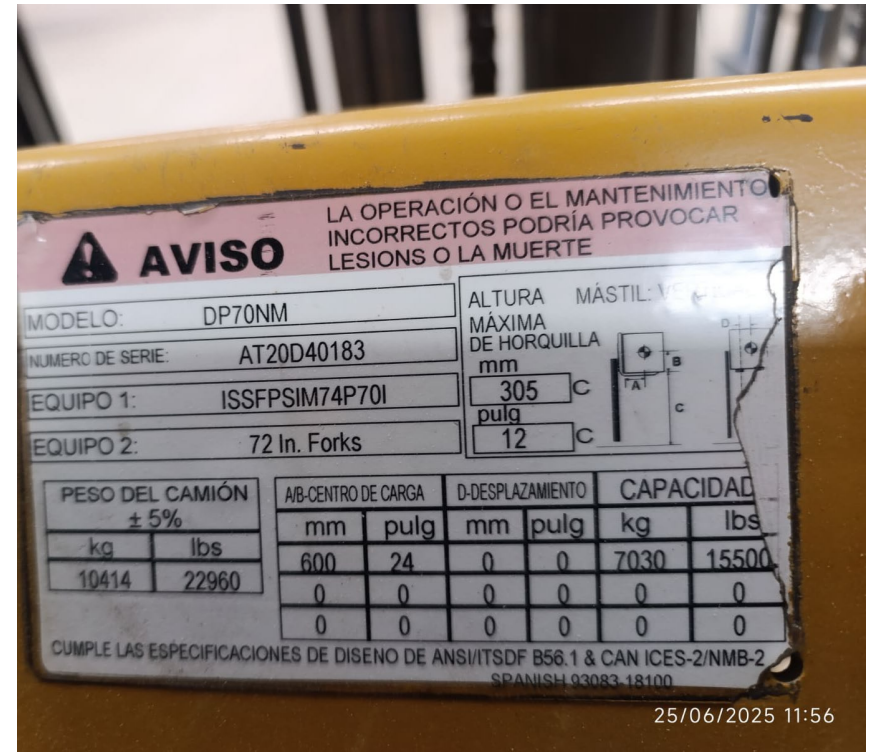
## \*HORÓMETRO Y PLACA DE DATOS
