| <b>Equipo:</b> | LINDE | <b>Modelo:</b> | H45T-02 | <b>Serie:</b> | H2X394J03332 | <b>Ubicación:</b> | CEDIS OXXO | <b>Horómetro:</b> | 7,057 HRS |

## ***“CALENTAMIENTO EN DEPÓSITO DE ANTICONGELANTE”***

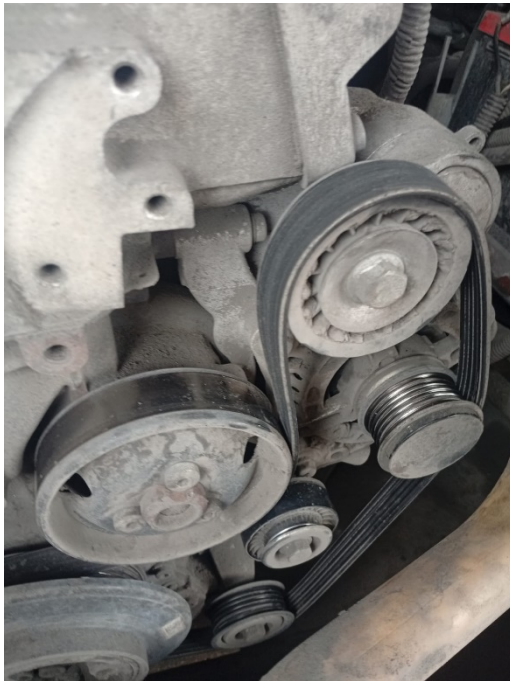
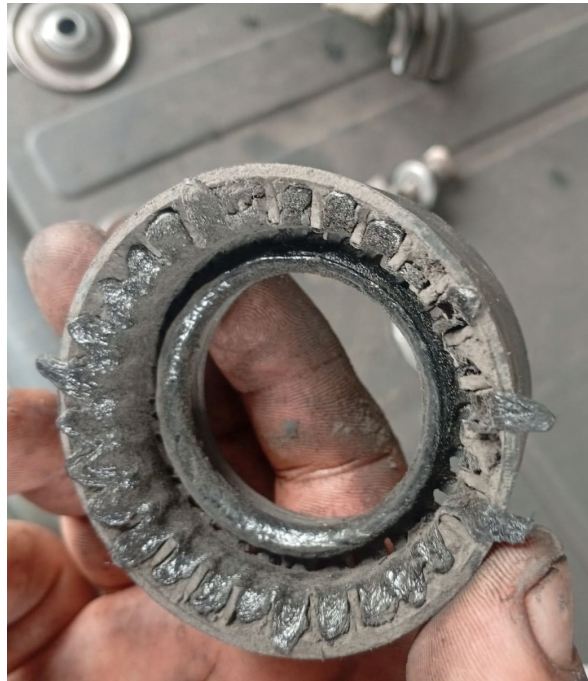
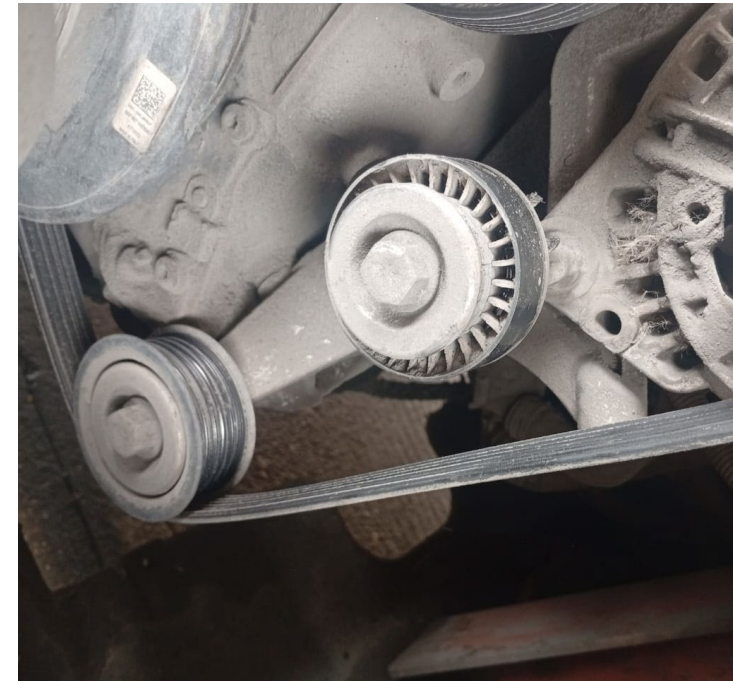
**\*EQUIPO SE CALENTABA YA QUE LA BANDA DE ALTERNADOR ESTABA FUERA DE SU LUGAR, POR POLEA DAÑADA**

**\*SE REEMPLAZA POLEA GUÍA DE BANDA DE ALTERNADOR Y POLEA DEL TENSOR**

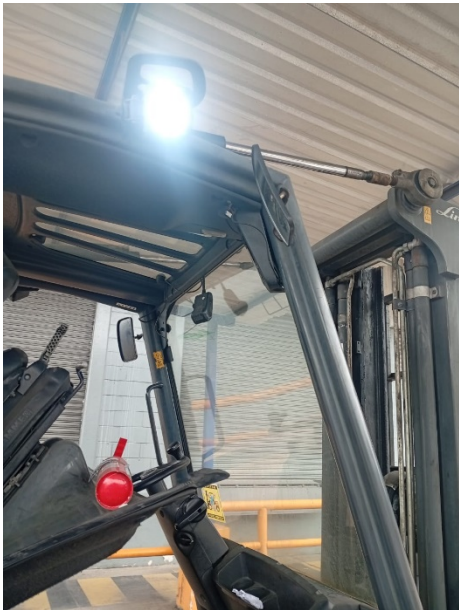
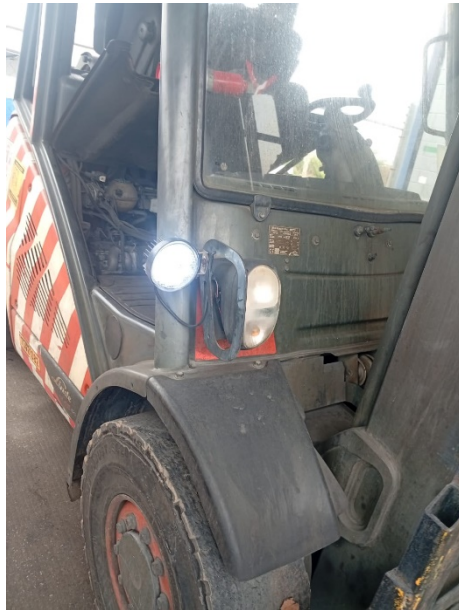
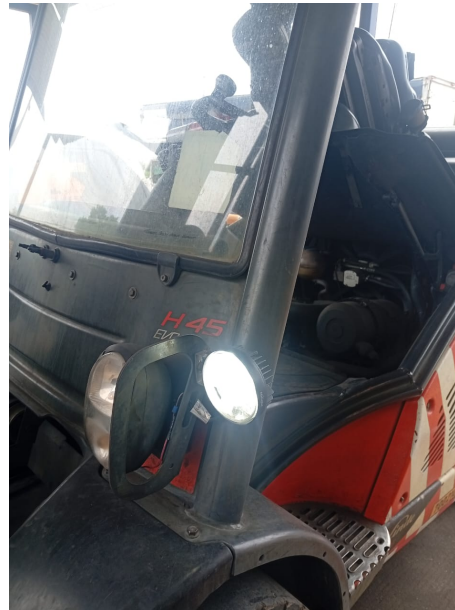
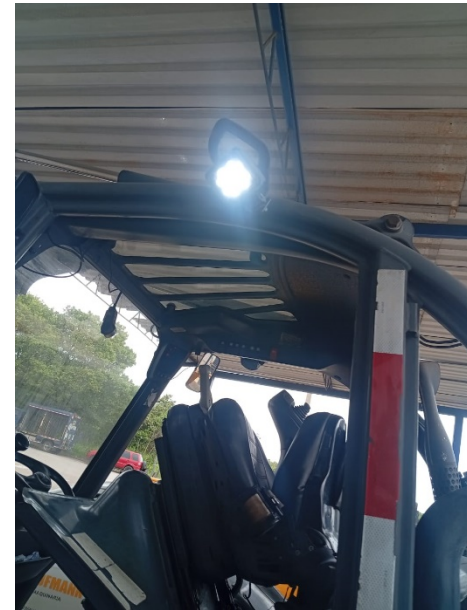
## \*REVISIÓN DE LUCES
