| <b>Empresa:</b> | GENERAL CARRIERS | <b>Solicitante:</b> | | <b>Código QR:</b> | VHSA-0313 | <b>N. Orden:</b> | KAUF2006 | <b>Fecha:</b> | 16/07/2025 |
| <b>Equipo:</b> | TOYOTA | <b>Modelo:</b> | 8FGU18 | <b>Serie:</b> | 61904 | <b>Ubicación:</b> | PARQUE LAS NUBES | <b>Horómetro:</b> | 12,074 HRS |

## ***“INSTALACIÓN DE MANGUERAS DE DESPLAZADOR LATERAL, REALIZANDO ADECUACIONES PARA SU CORRECTA INSTALACIÓN”***

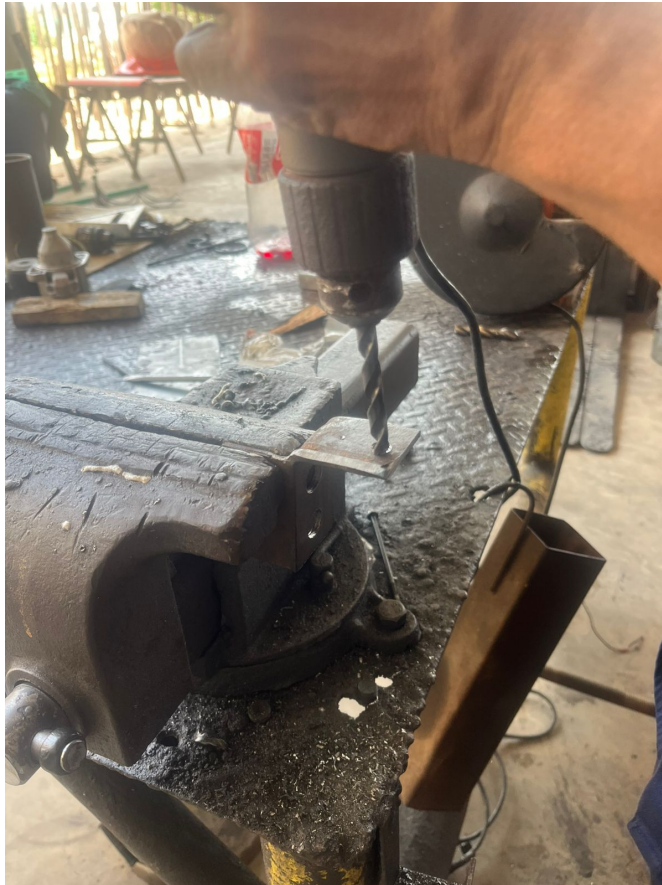
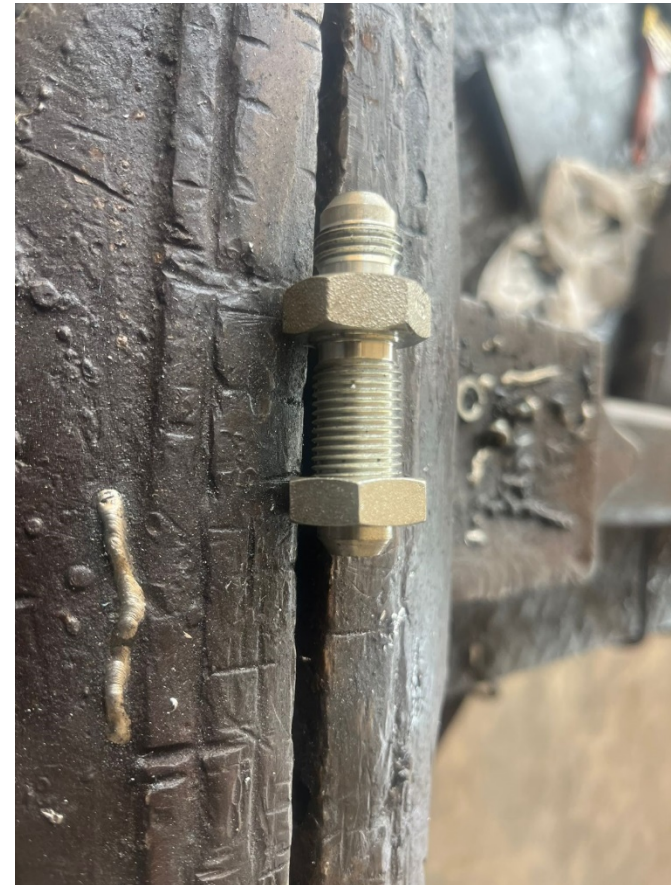
### **\*FABRICACIÓN DE BASE CRUZAMUROS**

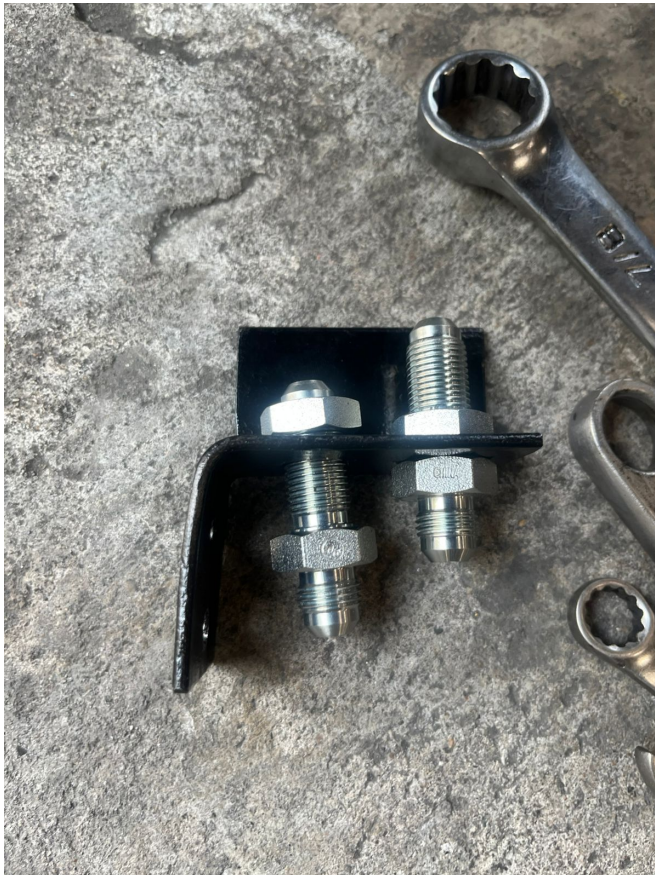
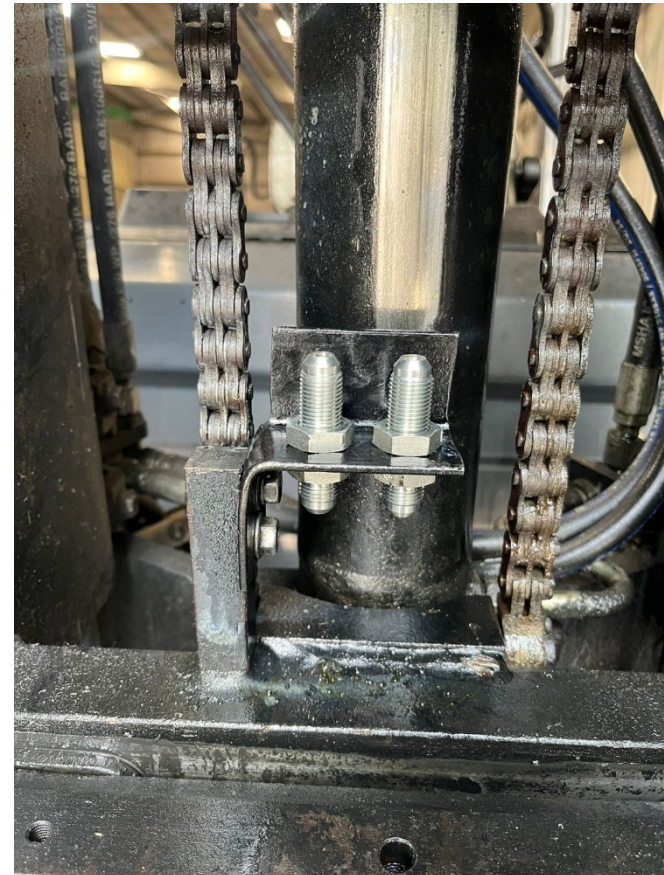
### \*FABRICACIÓN DE BASE CRUZAMUROS E INSTALACIÓN DE CONEXIÓN CRUZAMUROS

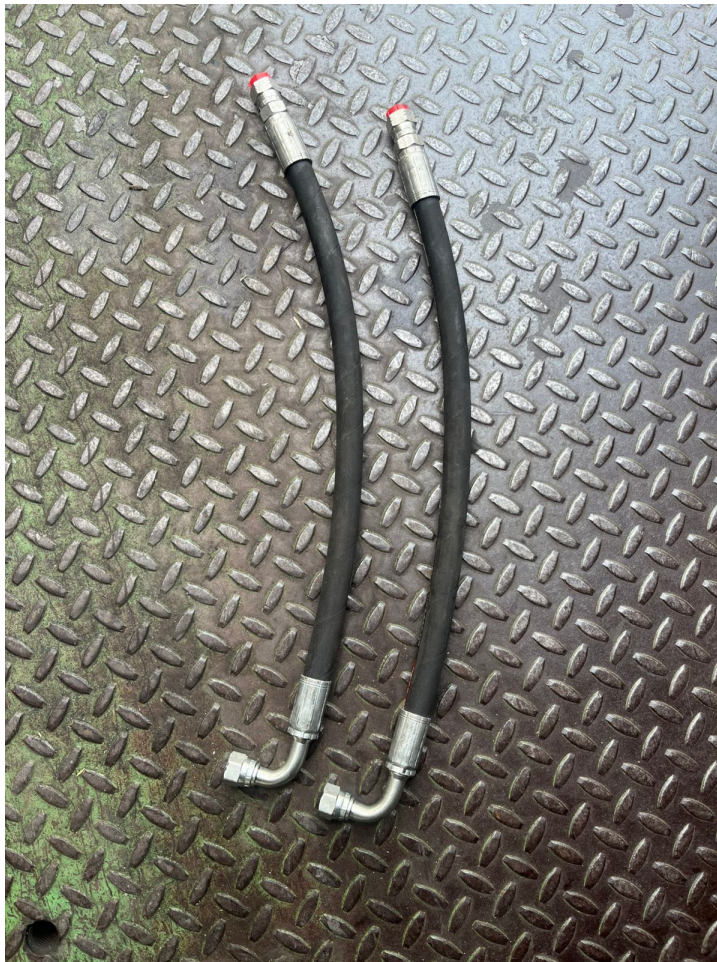
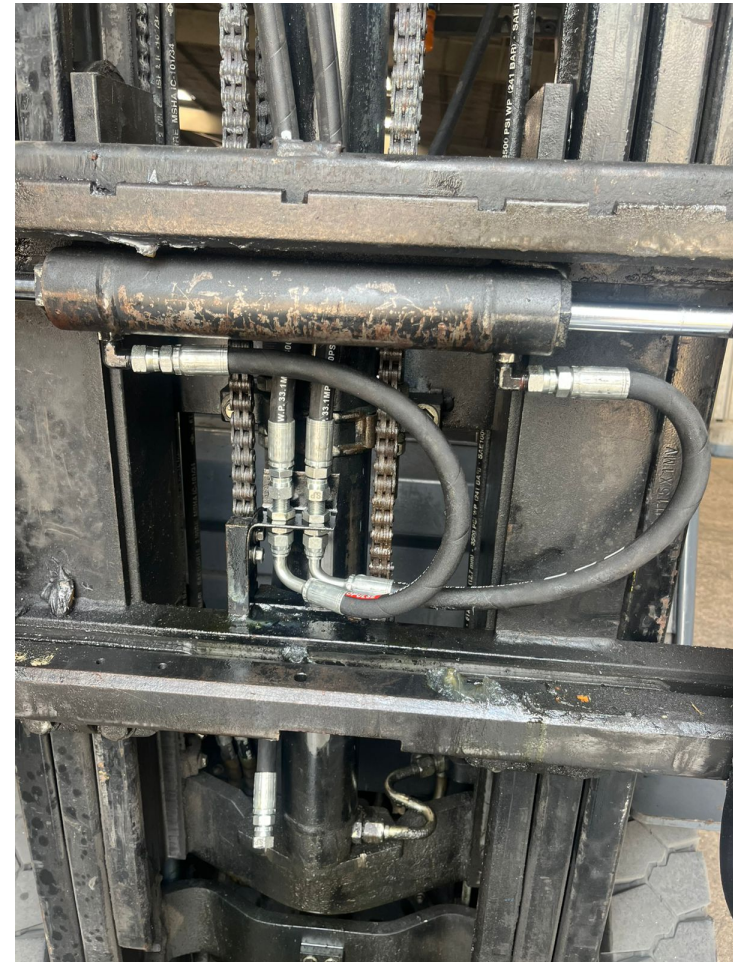
**\*REEMPLAZO DE 2 MANGUERAS HIDRÁULICAS CORTA DE BASE A DESPLAZADOR LATERAL**

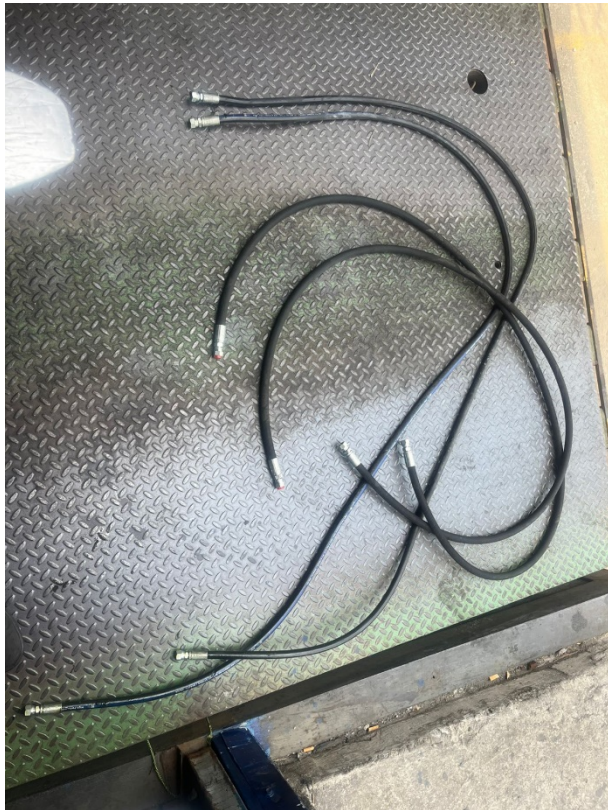
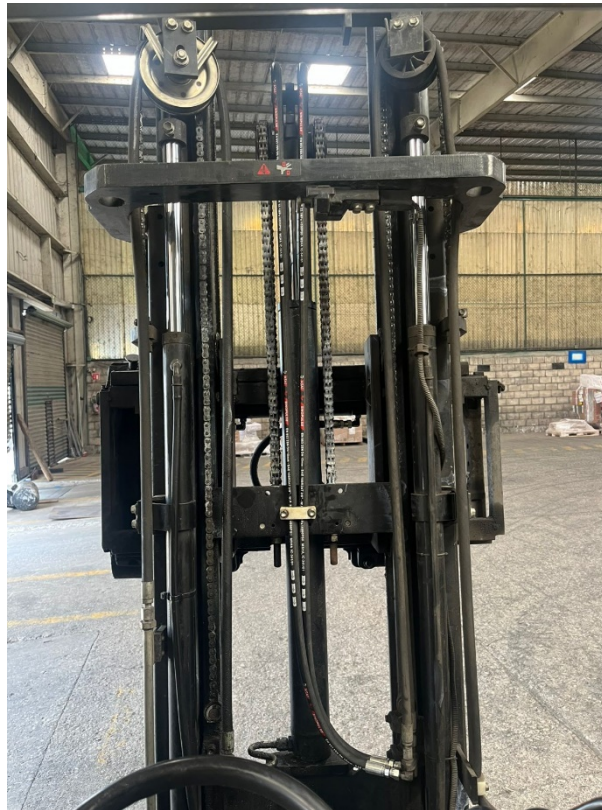
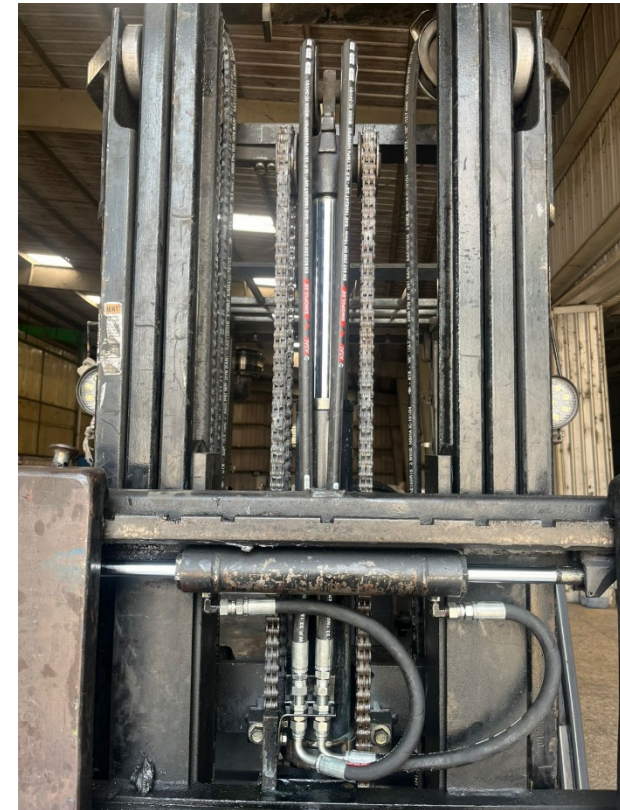
## \*REEMPLAZO DE 2 MANGUERAS HIDRÁULICAS DE BANCO HIDRÁULICO A BASE DE DESPLAZADOR

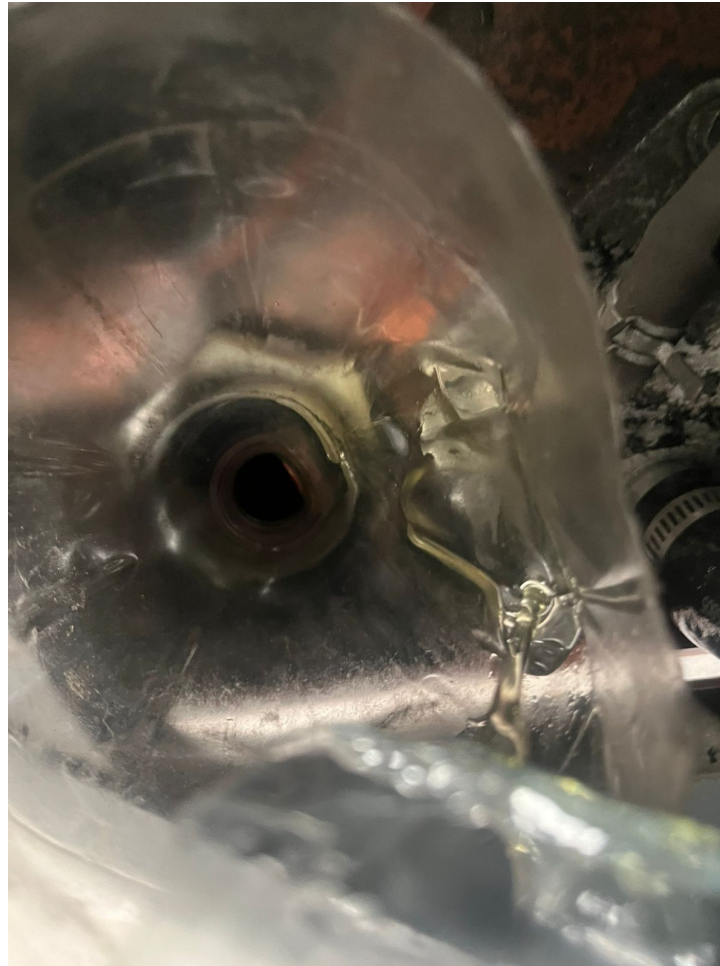
## \*SUMINISTRO DE ACEITE HIDRÁULICO

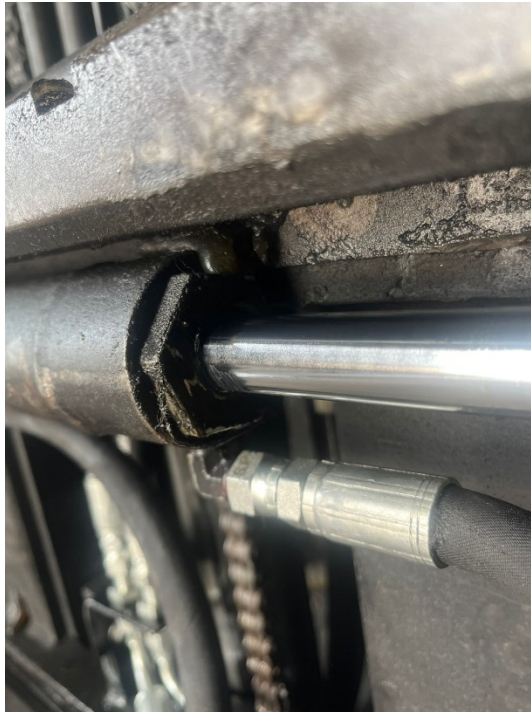
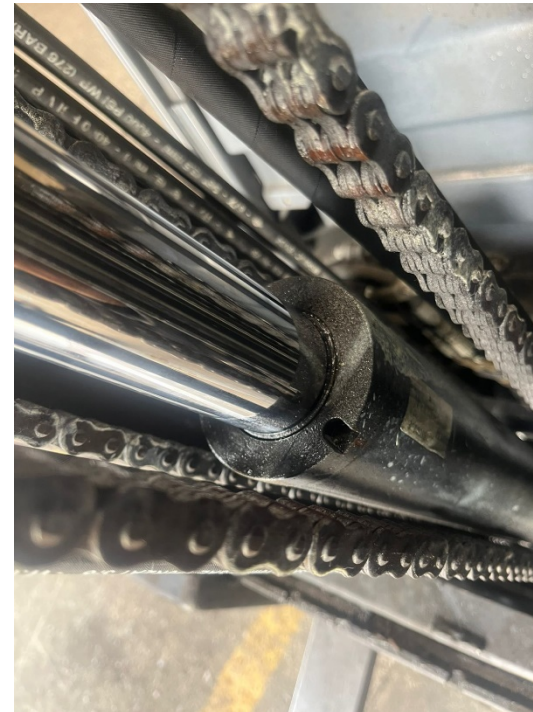
#### OTRAS OBSERVACIONES:

- REQUIERE REEMPLAZO DE KIT DE SELLOS DE CILINDRO CENTRAL
- REQUIERE REEMPLAZO DE KIT DE SELLOS DE CILINDROS LATERALES
- REQUIERE REVISIÓN DE SISTEMA DE FRENOS
- REQUIERE REEMPLAZO DE KIT DE SELLOS DEL CILINDRO DE DESPLAZADOR
- REQUIERE REEMPLAZO DE RADIADOR
