| <b>Empresa:</b> | TABAFRESH | <b>Solicitante:</b> | | <b>Código QR:</b> | VHSA-0147 | <b>N. Orden:</b> | KAUF2154 | <b>Fecha:</b> | 12/08/2025 |
| <b>Equipo:</b> | NISSAN | <b>Modelo:</b> | CP1B2L25S | <b>Serie:</b> | CP1B2-001227 | <b>Ubicación:</b> | HUIMANGUILLO | <b>Horómetro:</b> | 538 HRS |

***“MANTENIMIENTO PREVENTIVO A SISTEMA DE FRENOS, REALIZANDO REEMPLAZO DE COMPONENTES COTIZADORS, ENGRASADO, PURGADO DE LINEAS Y CALIBRACIÓN DE FRENOS”***

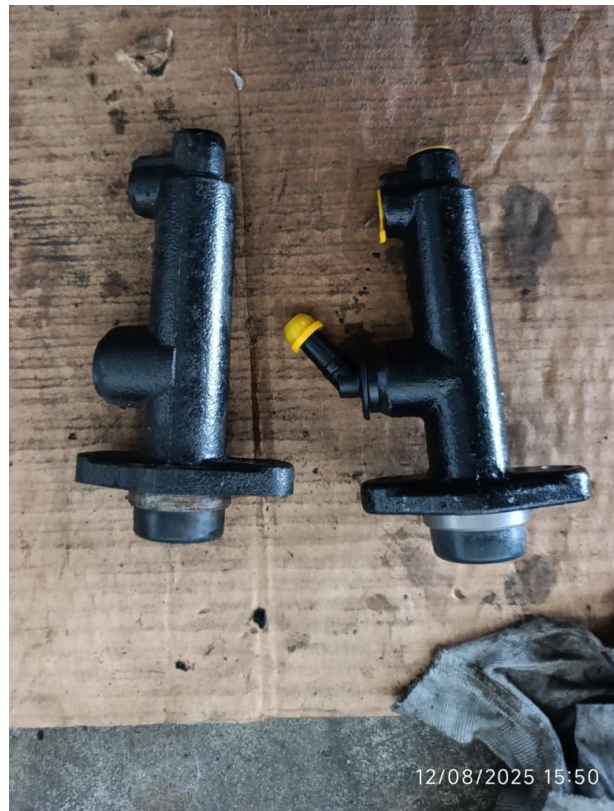
**\*REEMPLAZO DE BOMBA DE FRENOS**

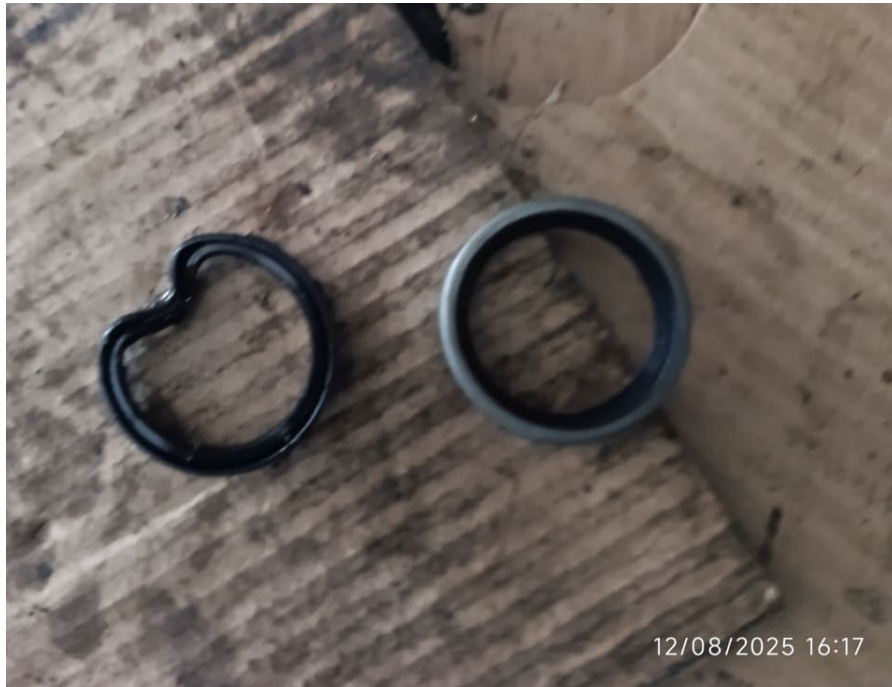
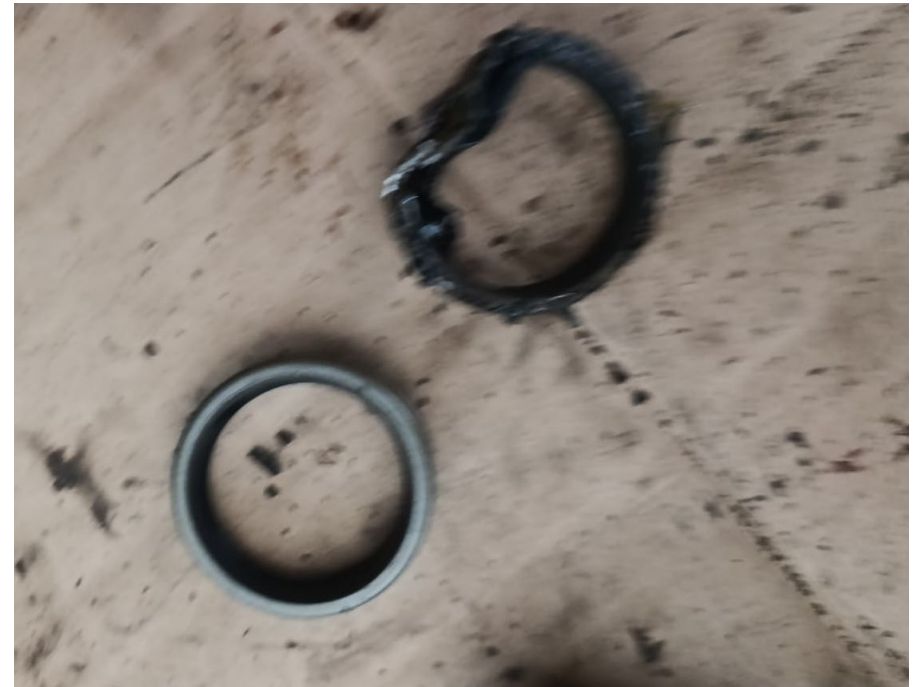
### \*REEMPLAZO DE RETENES INTERIORES DE MAZA

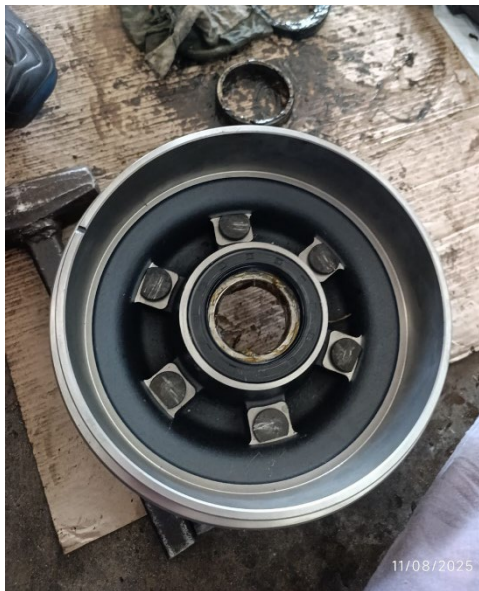
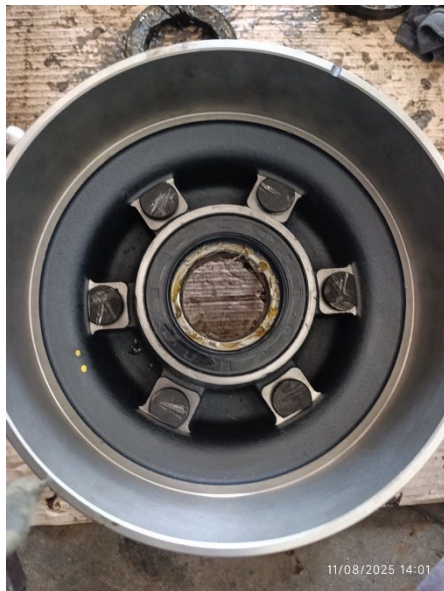
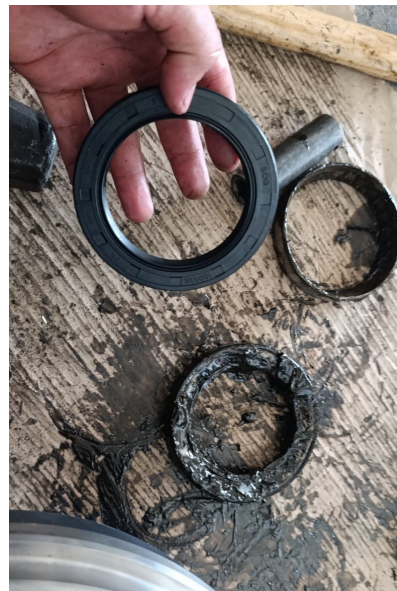
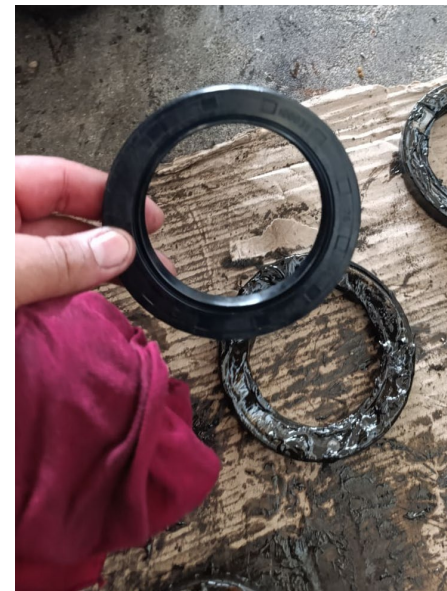
## \*REEMPLAZO DE RETENES EXTERIORES

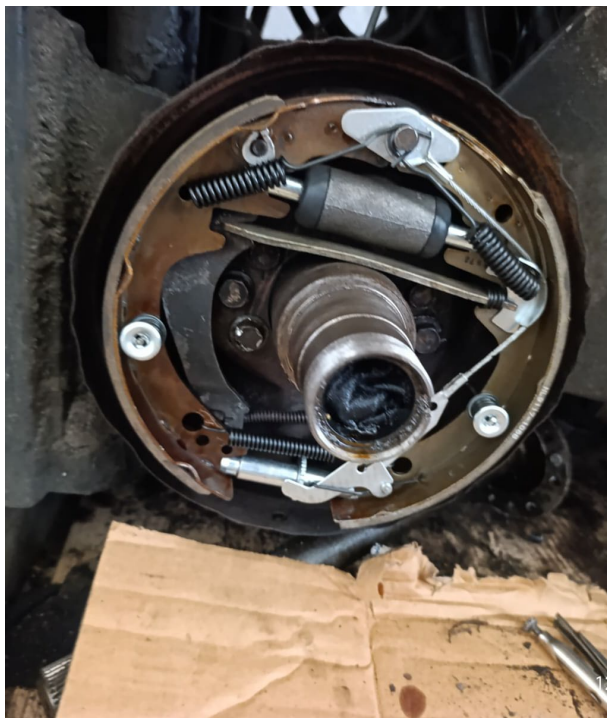
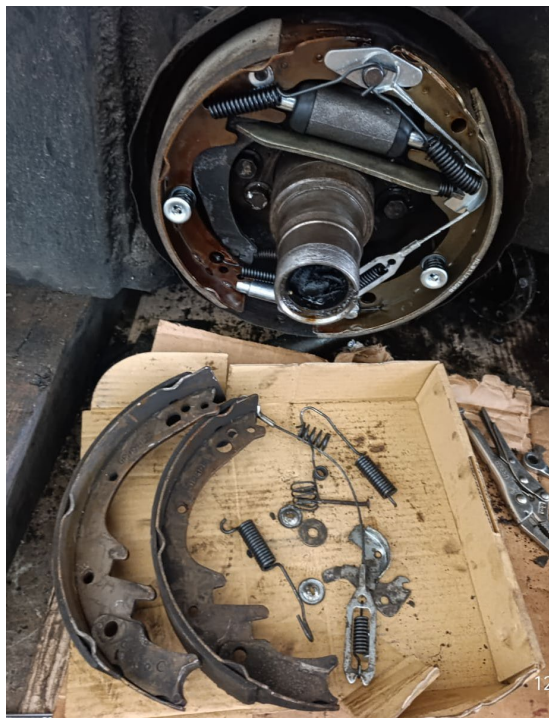
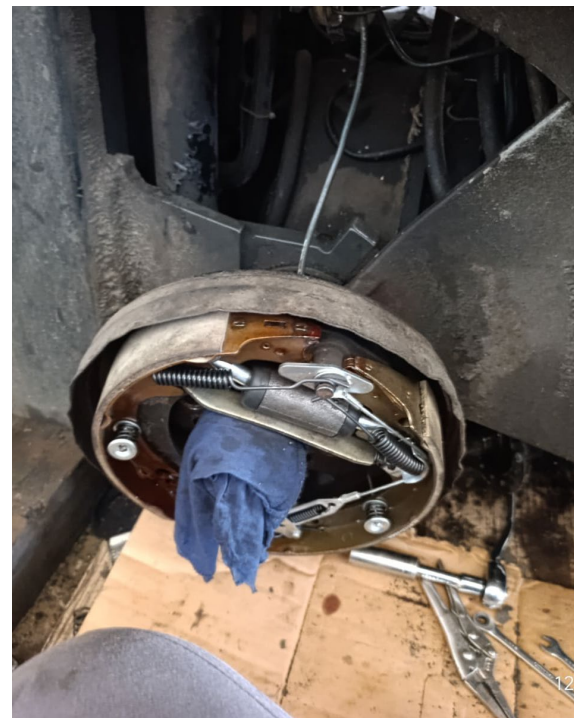
**\*REEMPLAZO DE KIT DE HERRAJES, CILINDRO DE FRENOS Y BALATAS LADO IZQUIERDO**

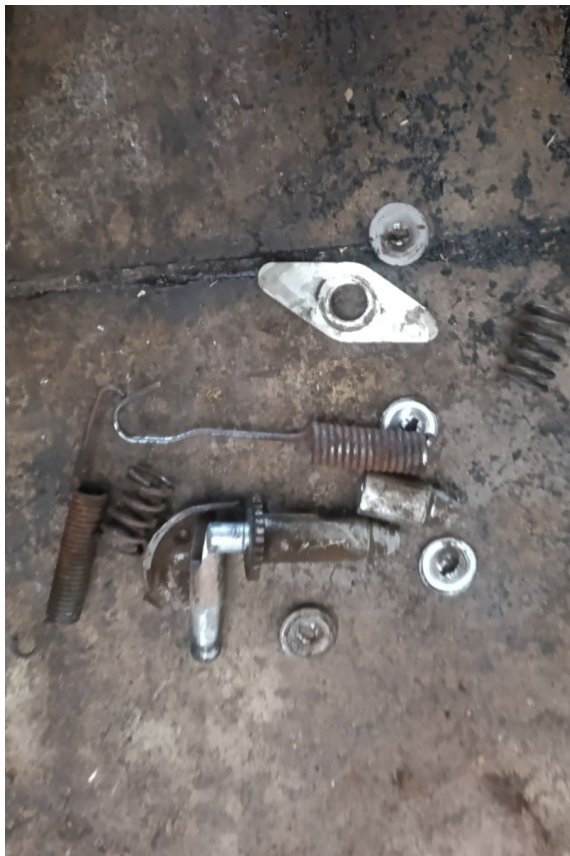
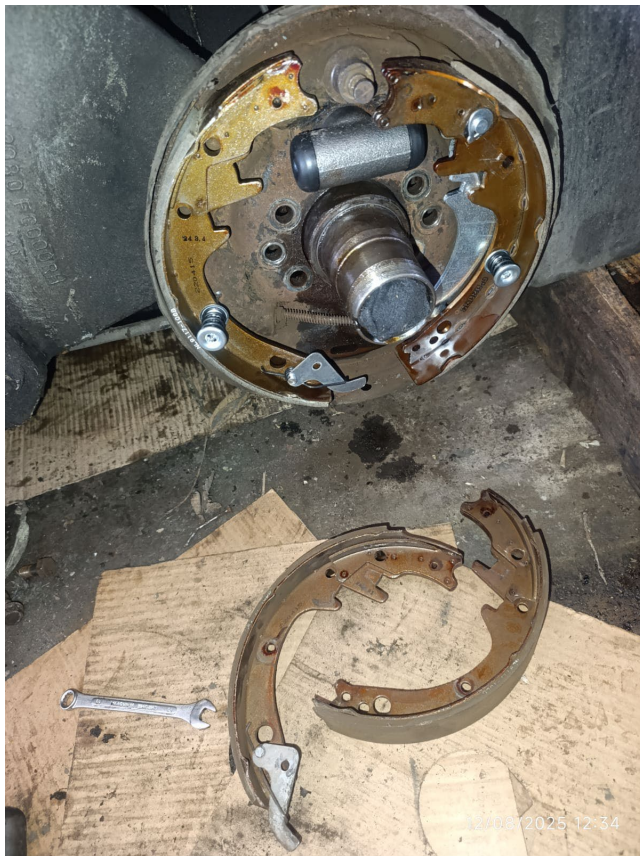
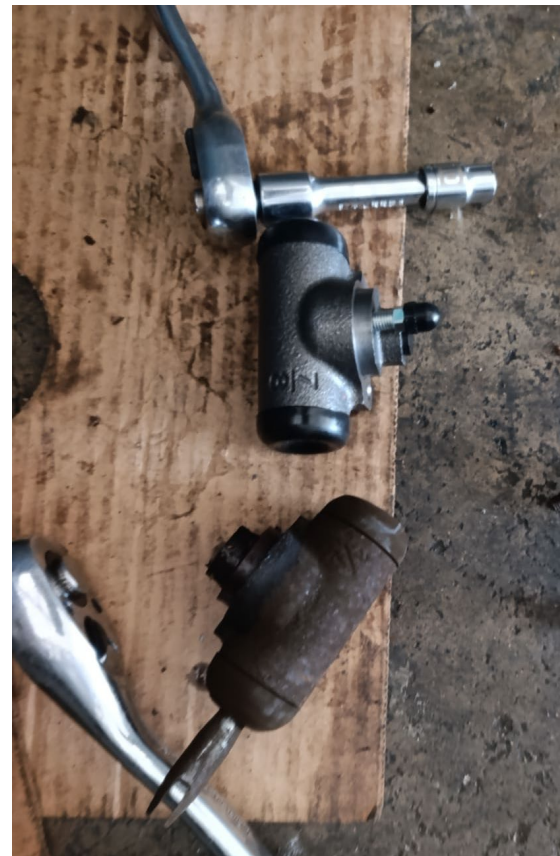
## \*REEMPLAZO DE KIT DE HERRAJES, CILINDRO DE FRENOS Y BALATAS LADO DERECHO

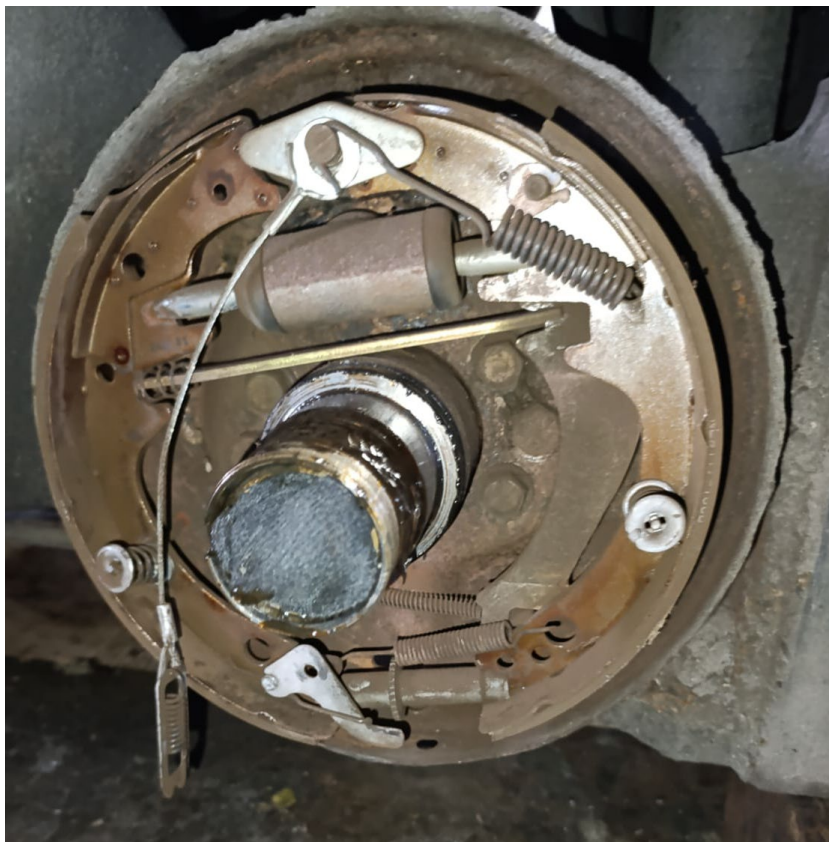
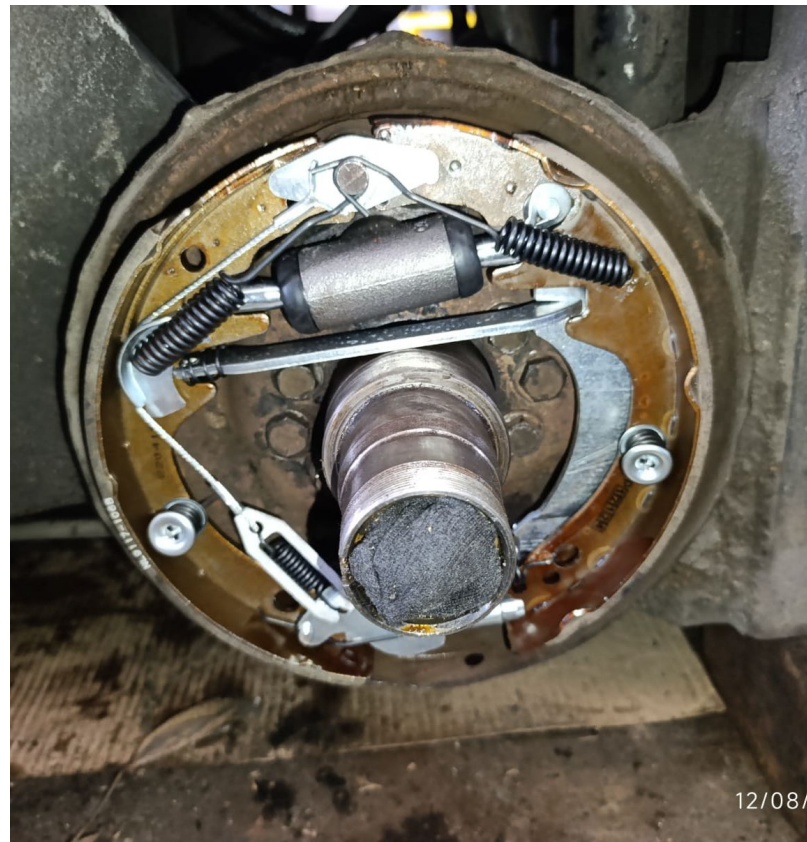
**\*ANTES Y DESPUES DEL SERVICIO LADO DERECHO**

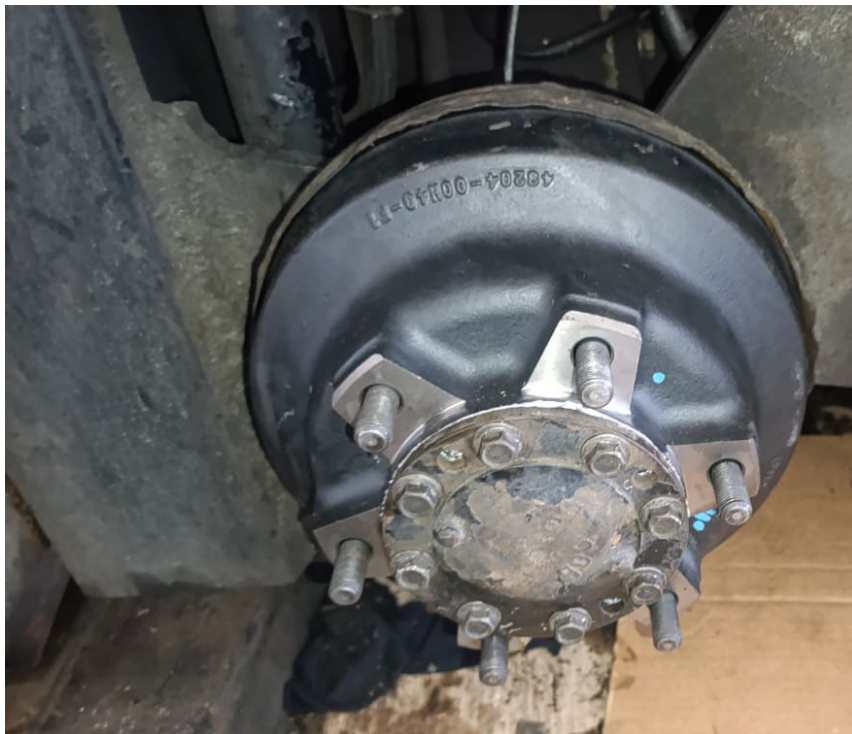
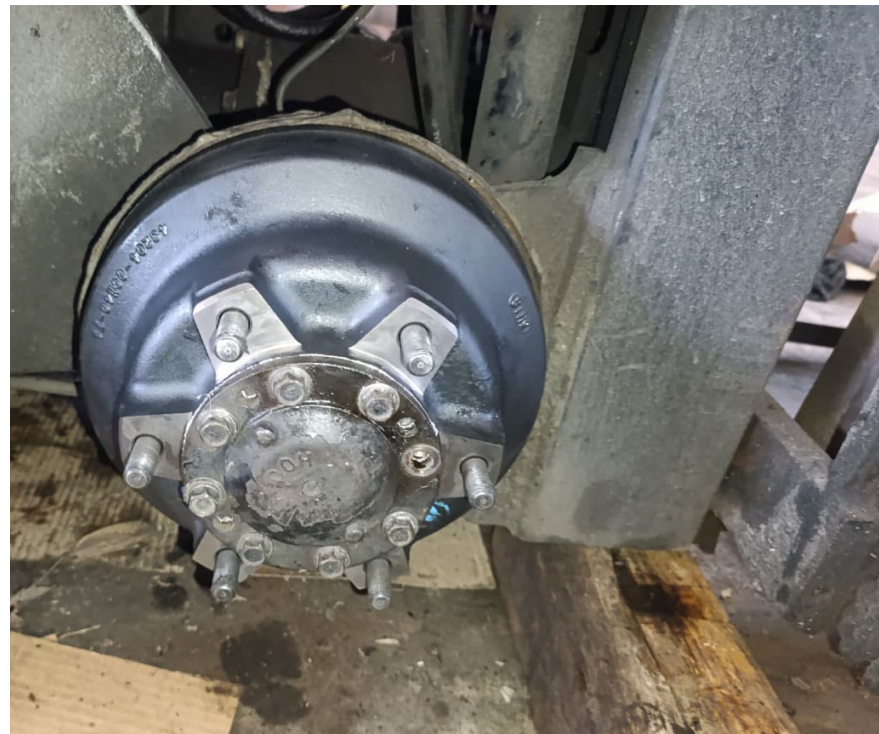
**\*REEMPLAZO DE TAMBORES LADO DERECHO E IZQUIERDO**

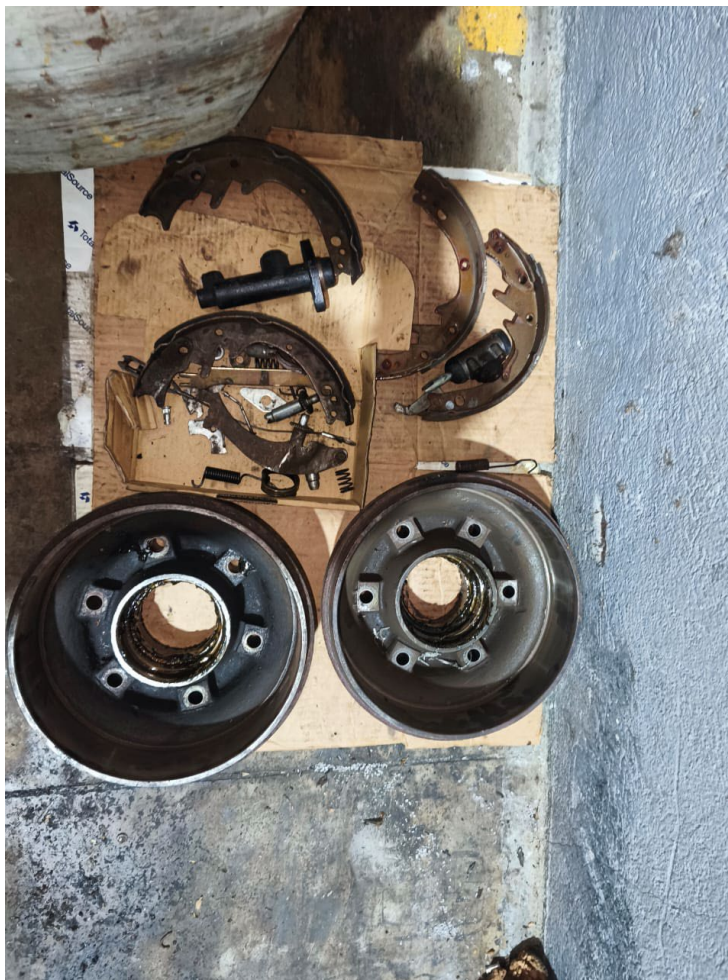
**\*REEMPLAZO DE REFACCIONES**

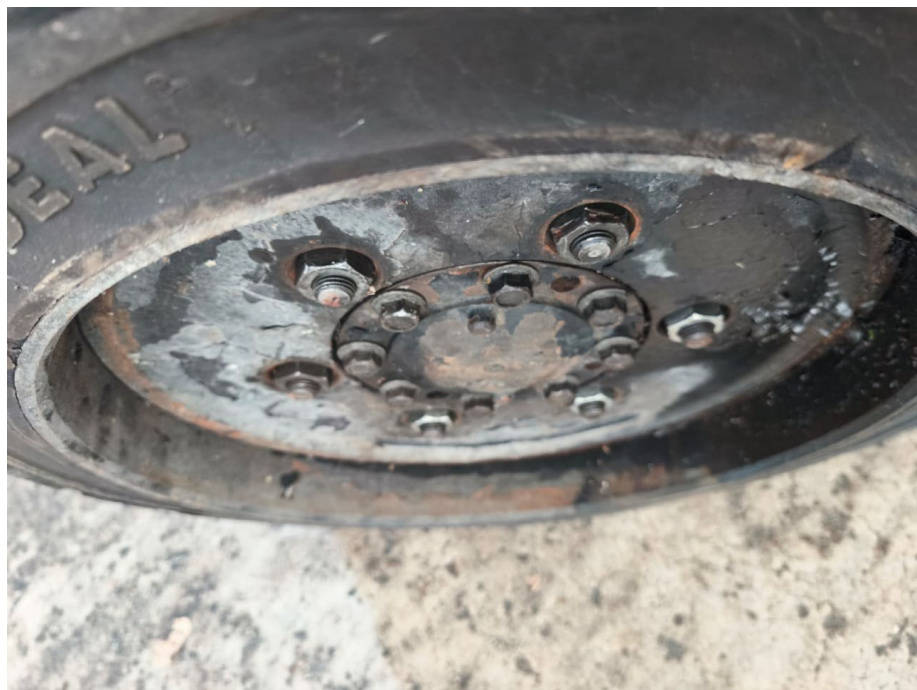
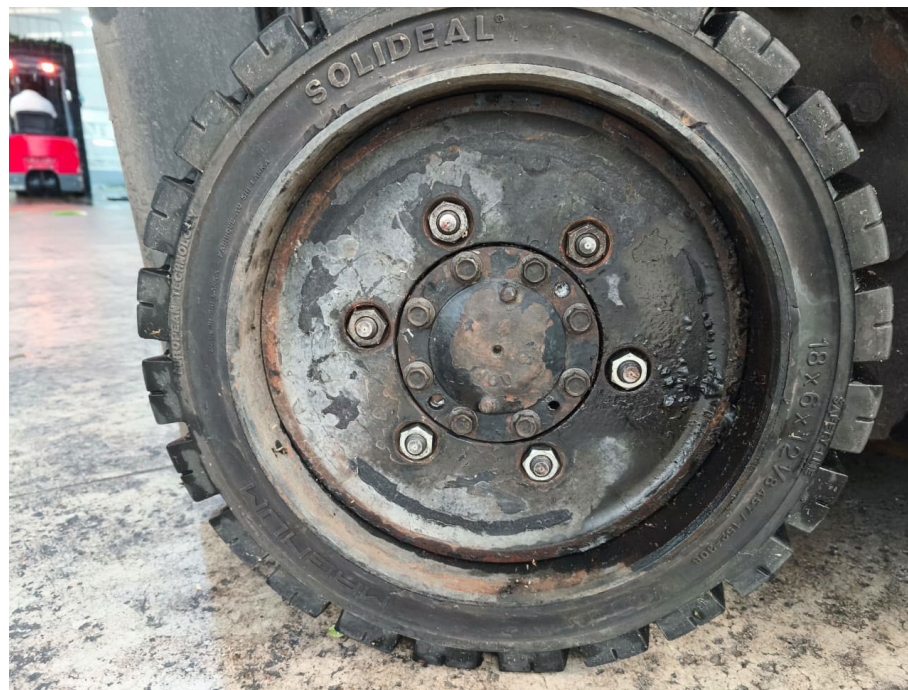
- TUERCAS DE LLANTAS DELANTERAS SE UNDEN MUCHO EN EL RIN Y NO SE PUEDEN APRETAR
