| <b>Empresa:</b> | CORONA | <b>Solicitante:</b> | GIL MARTINEZ | <b>Código QR:</b> | VHSA-0308 | <b>N. Orden:</b> | KAUF2179 | <b>Fecha:</b> | 22/08/2025 |
| <b>Equipo:</b> | TOYOTA | <b>Modelo:</b> | 32-8FGU25 | <b>Serie:</b> | 91604 | <b>Ubicación:</b> | CD DEL CARMEN | <b>Horómetro:</b> | 7,383 HRS |

## "FALLA EN CLAXON"

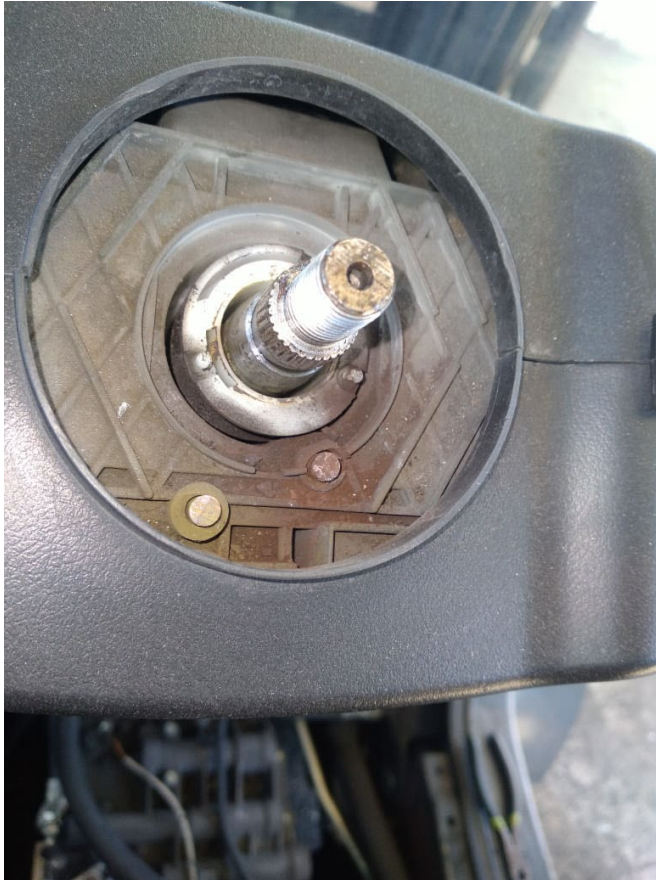
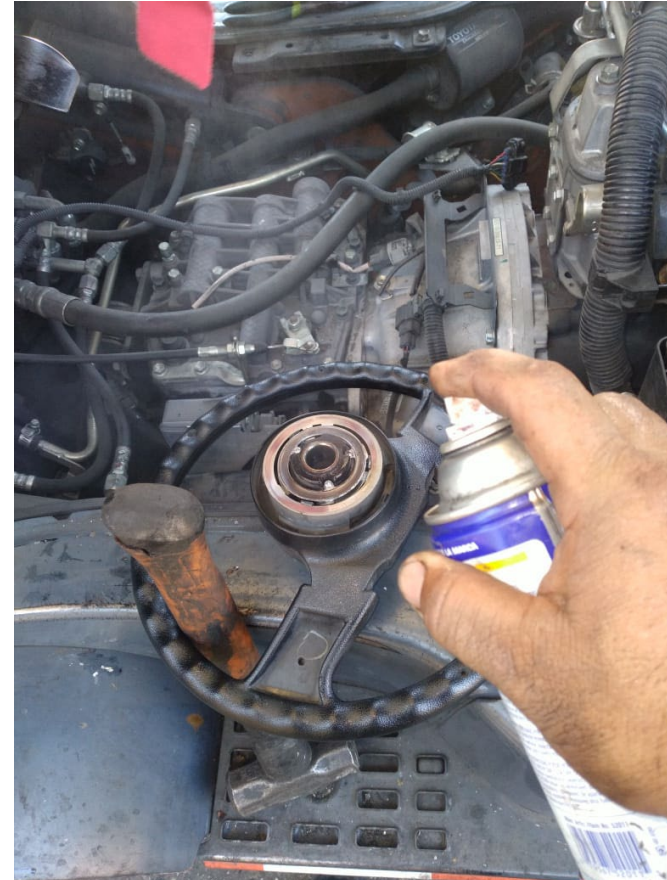
### \*DESMONTAJE DE CLÁXON PARA LIMPIEZA

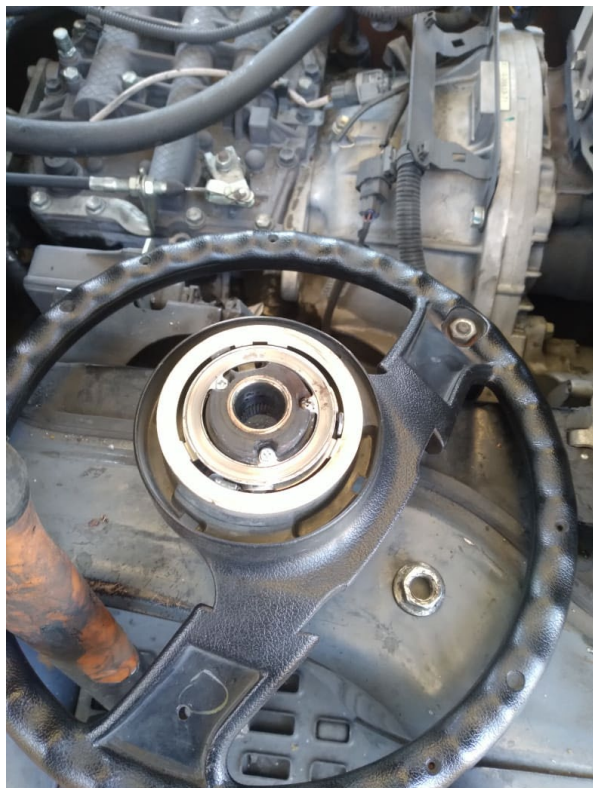
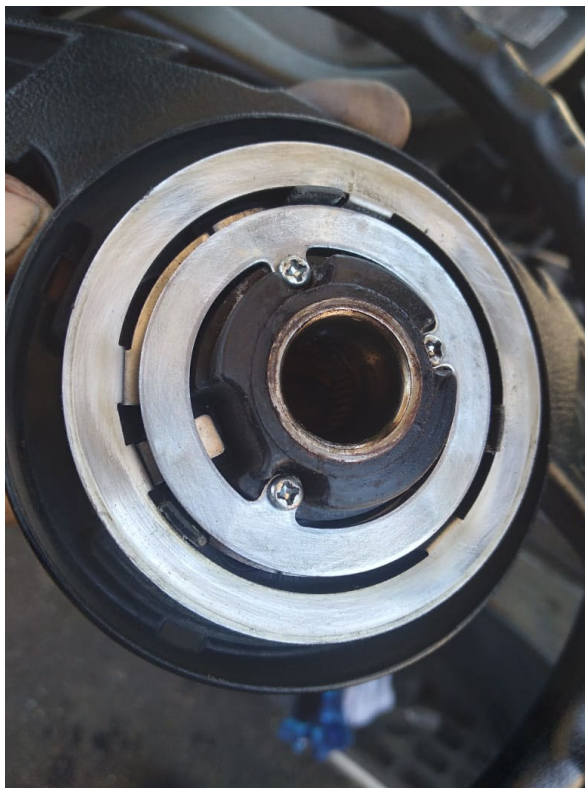
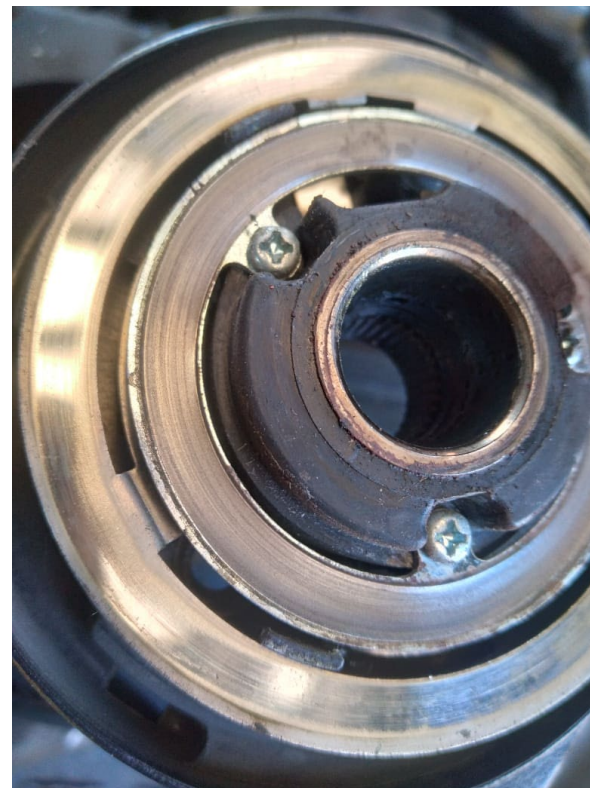
## \*LIMPIEZA DE SISTEMA DE CLÁXON

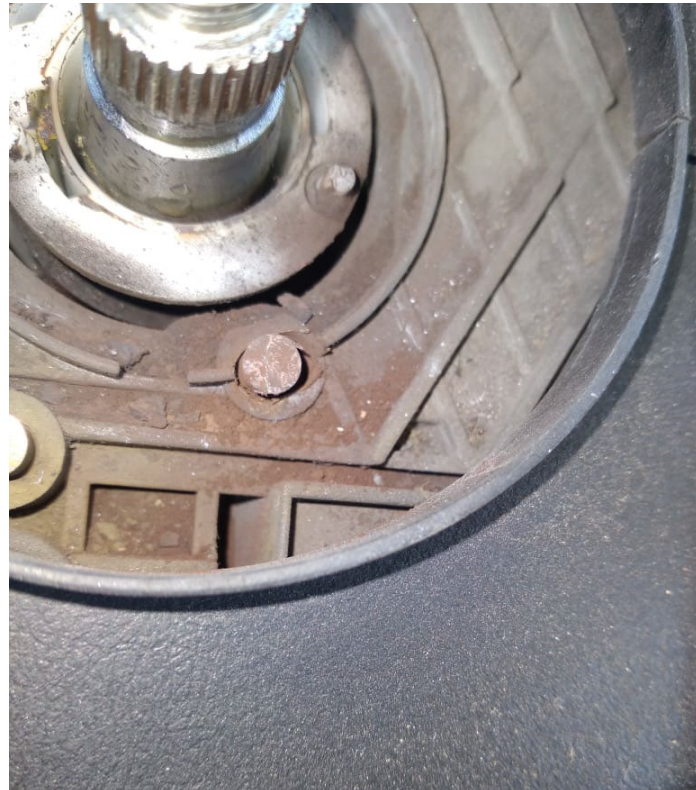
REQUIERE REEMPLAZO DE JUEGOS DE ALMOHADILLAS DE VOLANTE DE CLÁXON

REQUIERE GUÍA DE SEÑAL DE ALMOHADILLAS YA QUE PRESENTA DESGASTE
