| <b>Empresa:</b> | GENERAL CARRIERS | <b>Solicitante:</b> | | <b>Código QR:</b> | VHSA-0313 | <b>N. Orden:</b> | KAUF2348 | <b>Fecha:</b> | 12/09/2025 |
| <b>Equipo:</b> | TOYOTA | <b>Modelo:</b> | 8FGU18 | <b>Serie:</b> | 61904 | <b>Ubicación:</b> | PARQUE LAS NUBES | <b>Horómetro:</b> | 12,421 HRS |

## ***"MANTENIMIENTO PREVENTIVO 250 HRS"***

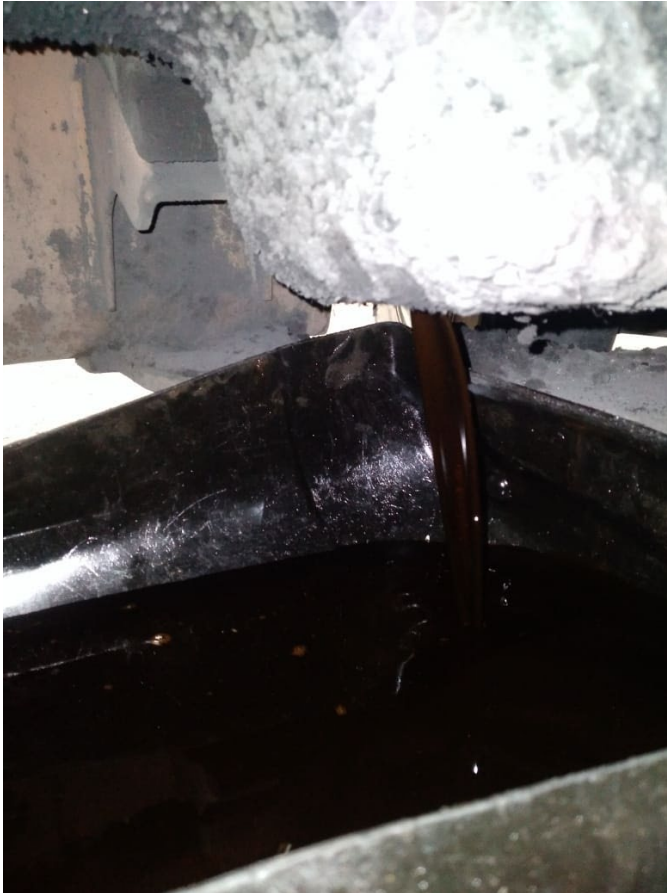
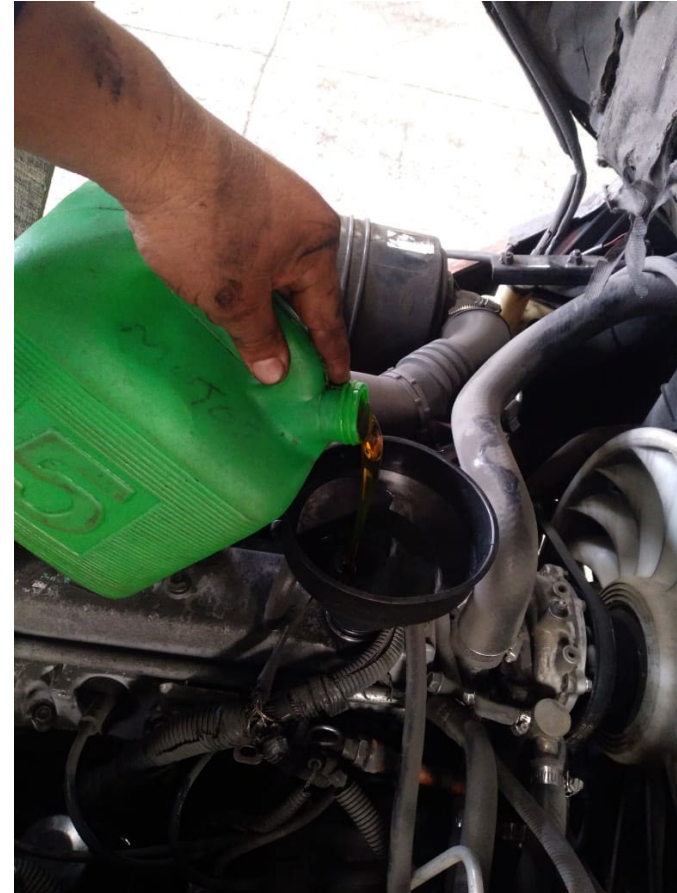
### **\*REEMPLAZO DE ACEITE DE MOTOR**

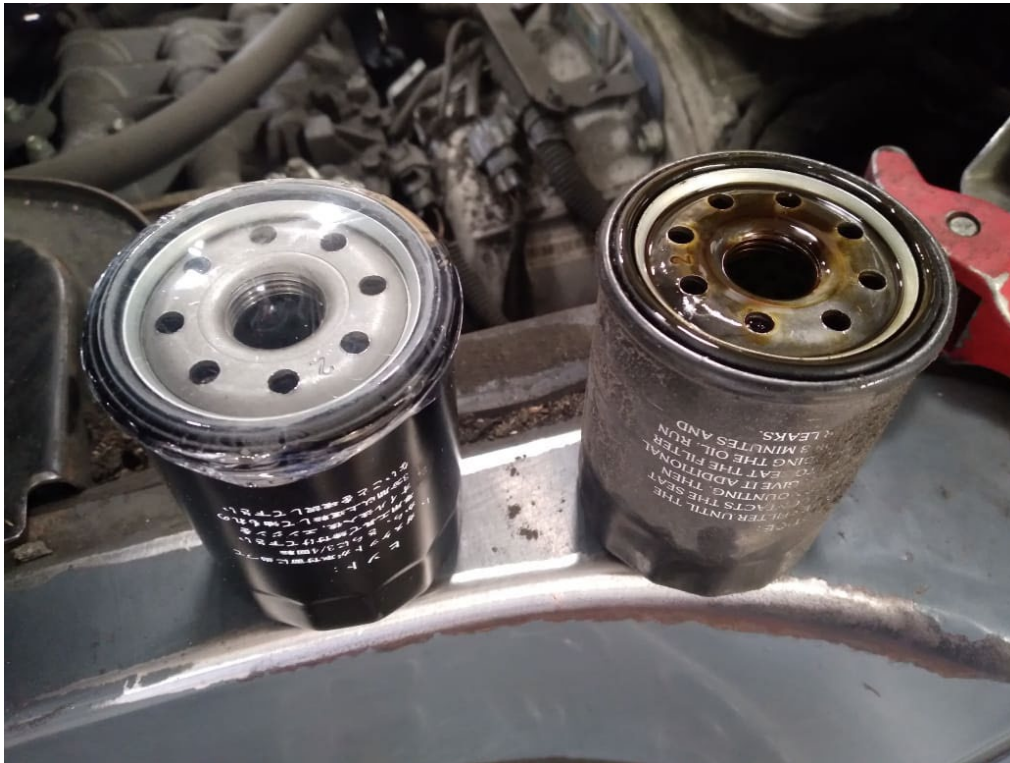
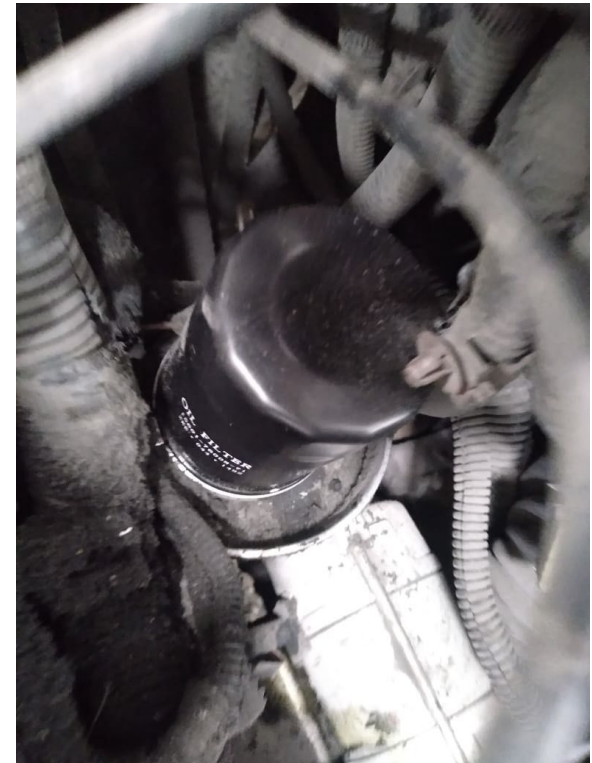
**\*REEMPLAZO DE FILTRO DE ACEITE DE MOTOR**

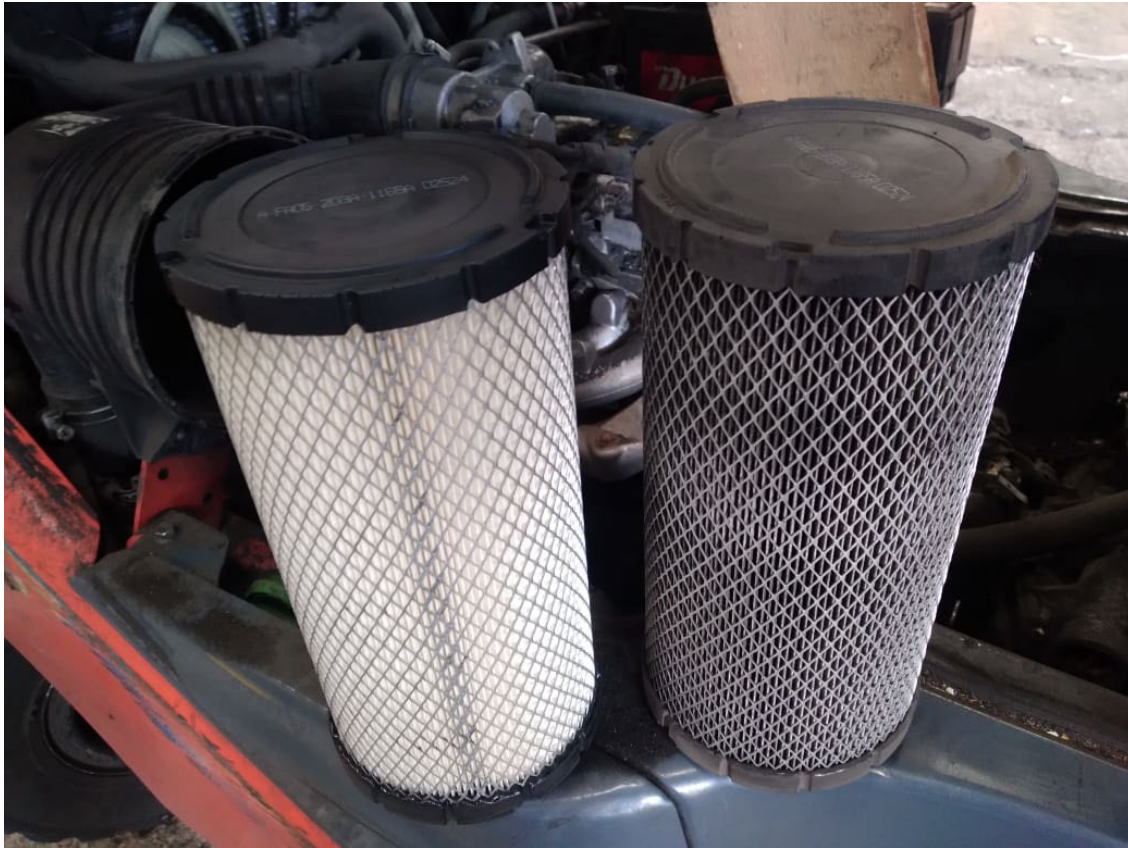
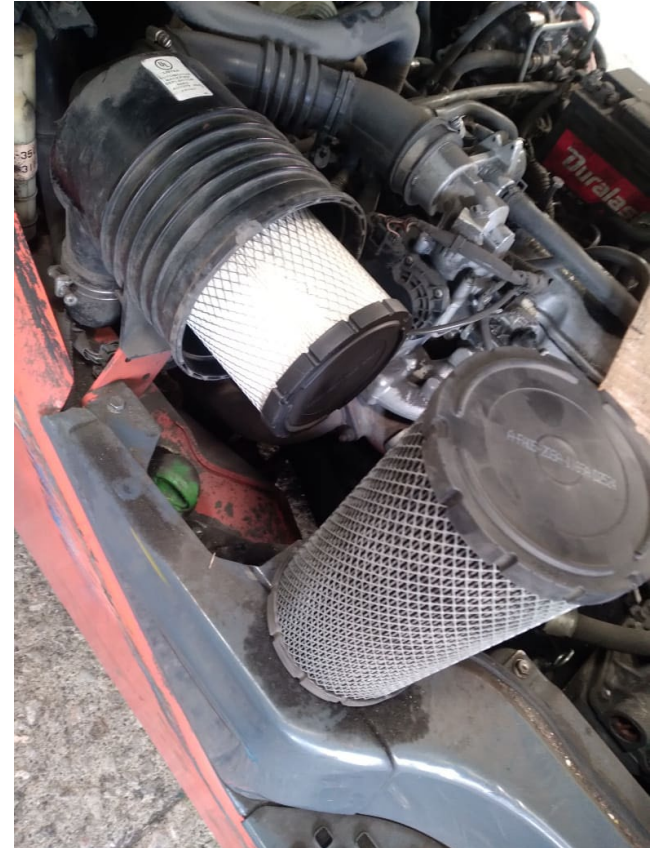
## \*REEMPLAZO DE FILTRO DE AIRE

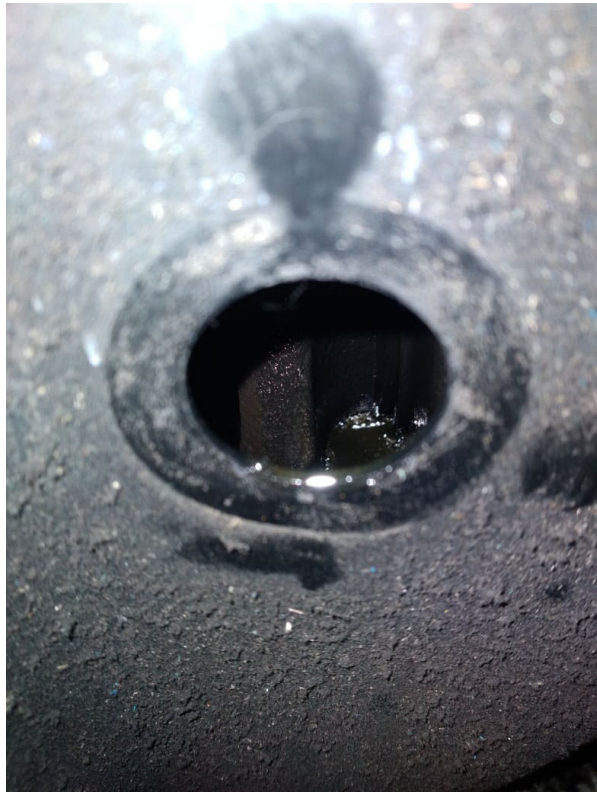
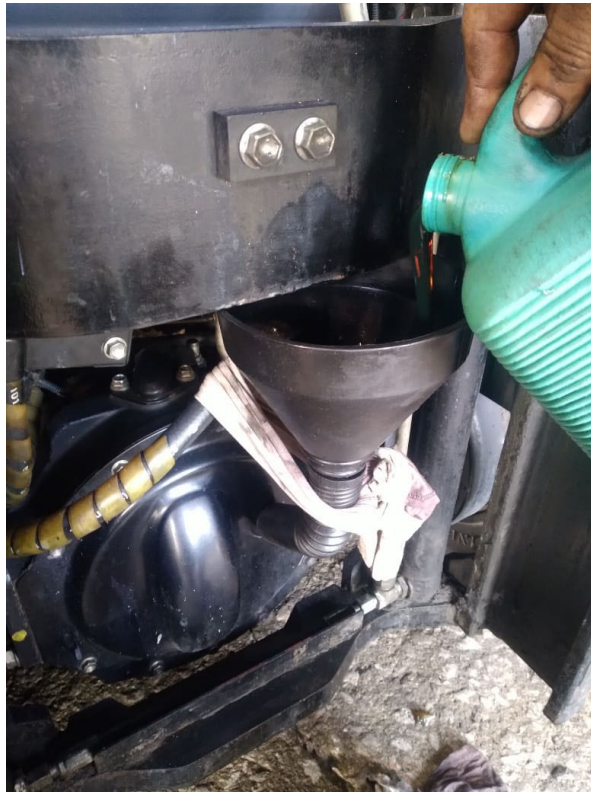
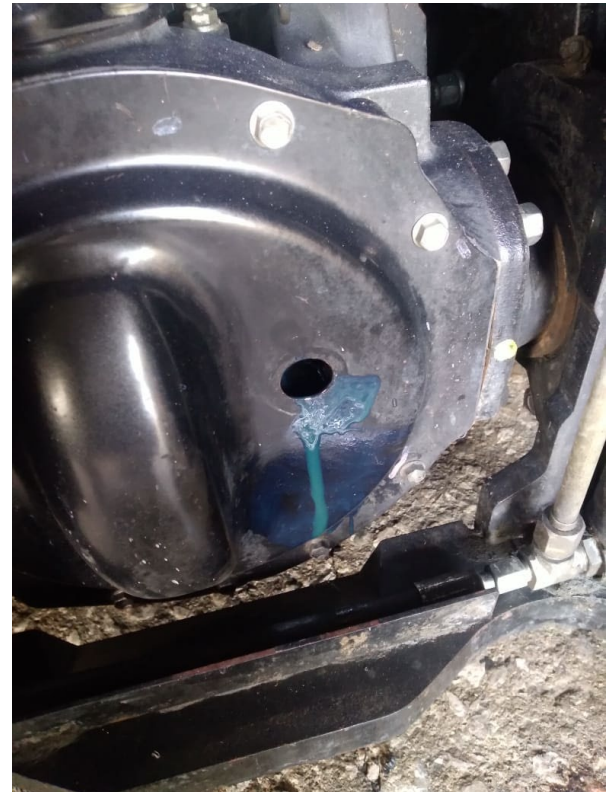
**\*RELLENO DE ACEITE DE DIFERENCIAL (2 LTS)**

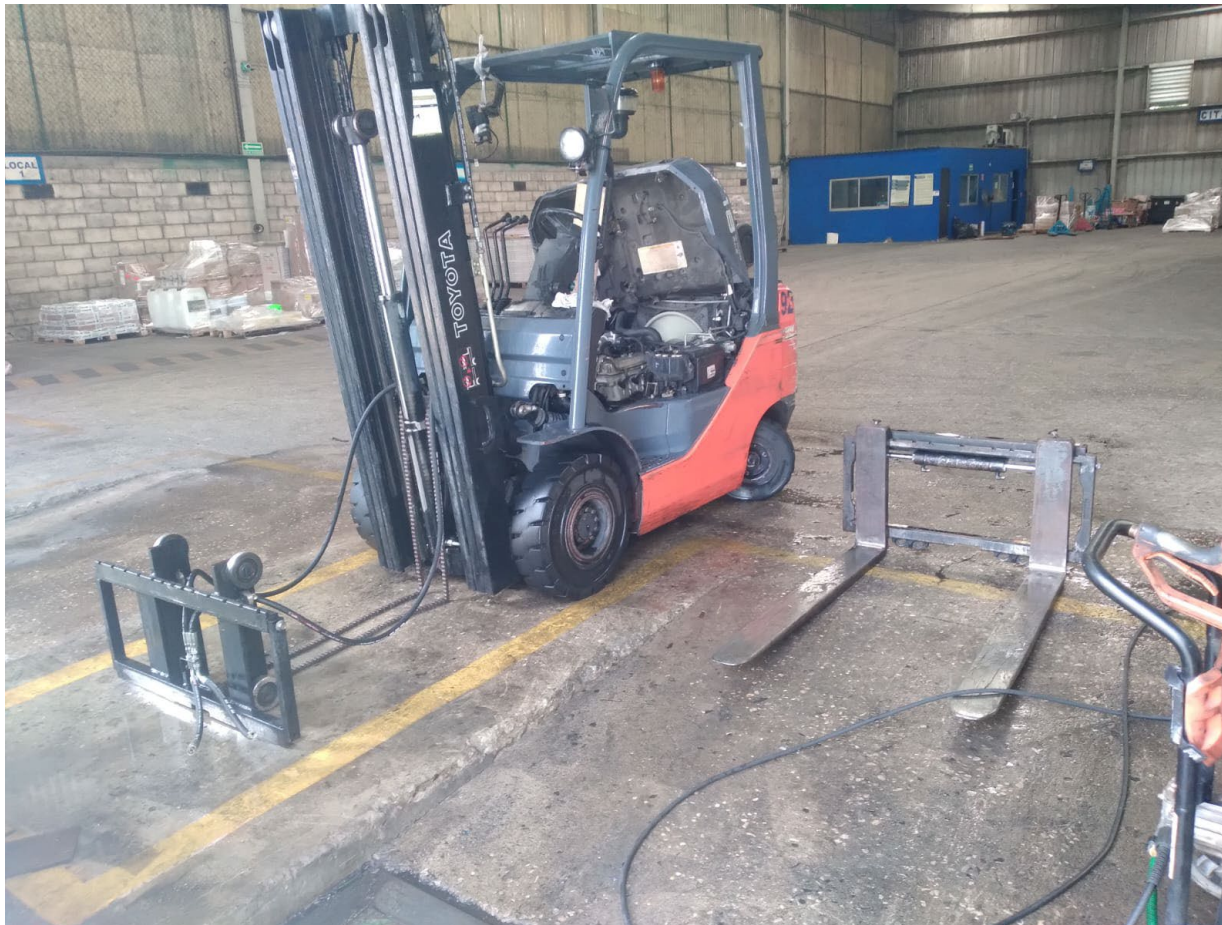
## \*DESMONTAJE DE CARRO PORTAHORQUILLAS PARA LIMPIEZA Y ENGRASADO

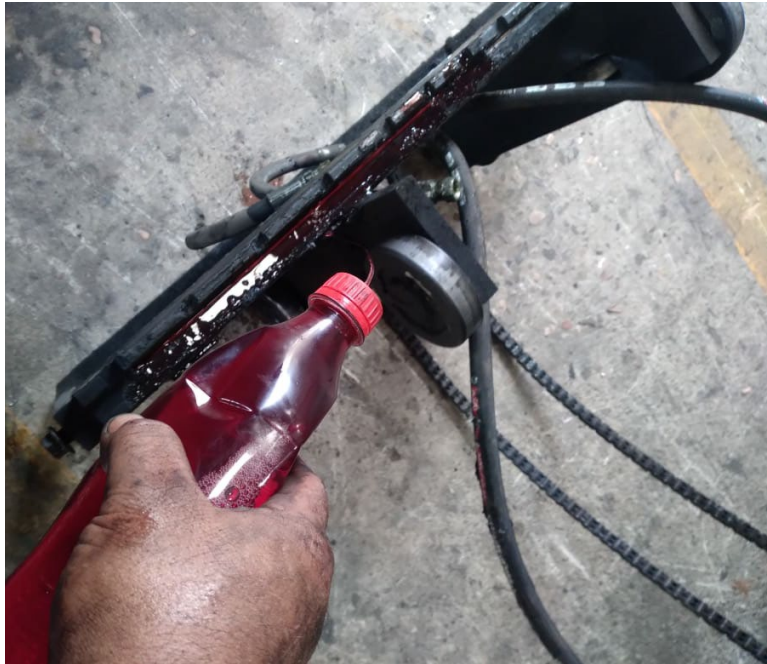
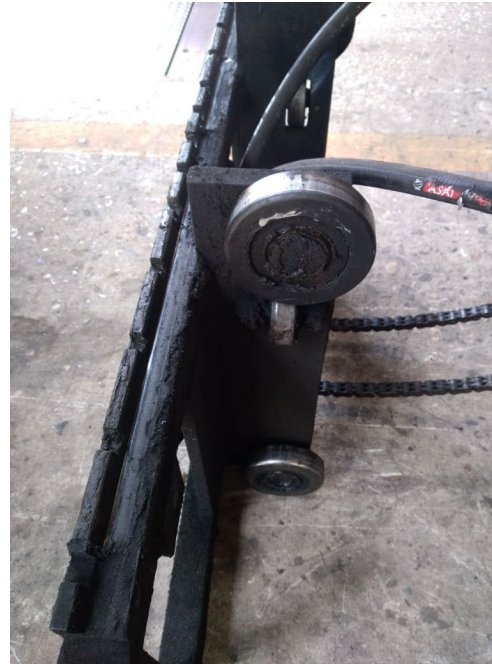
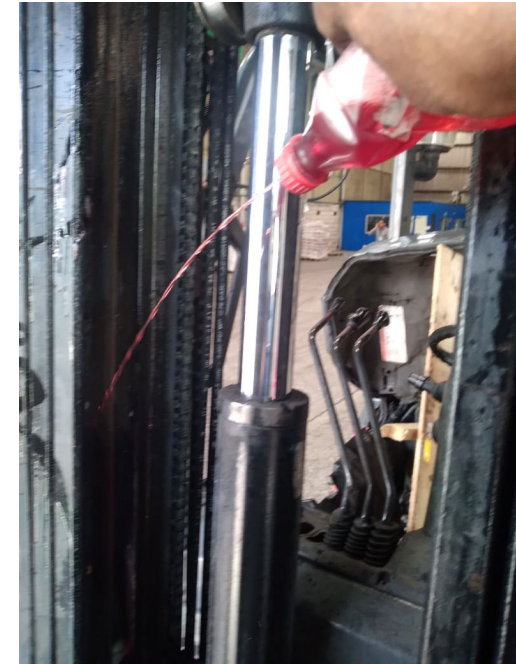
**\*LAVADO DE BALEROS Y CARRO PORTA HORQUILLAS**

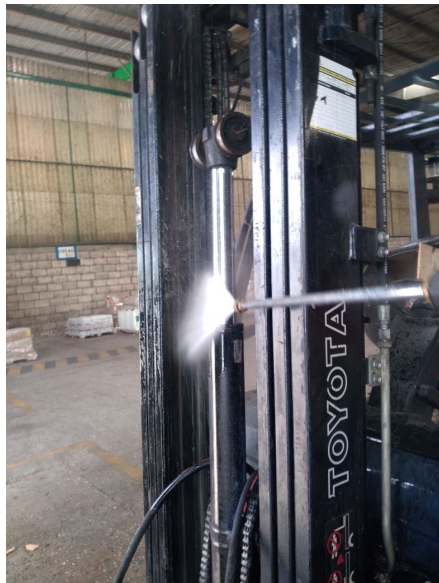
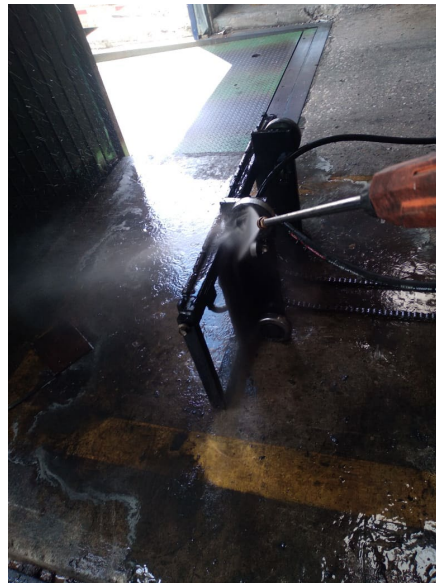
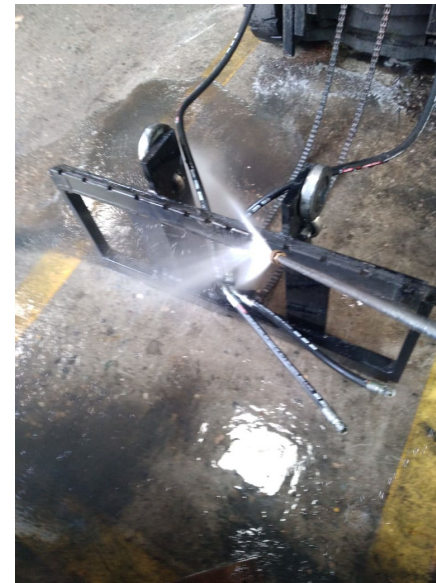
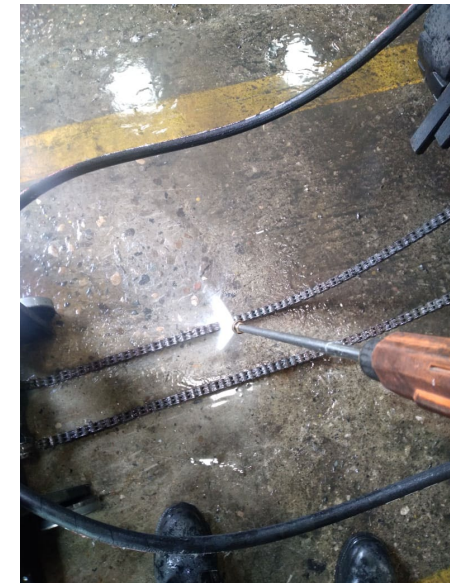
**\*LAVADO DE MÁSTIL, BALEROS Y CARRO PORTA HORQUILLAS**

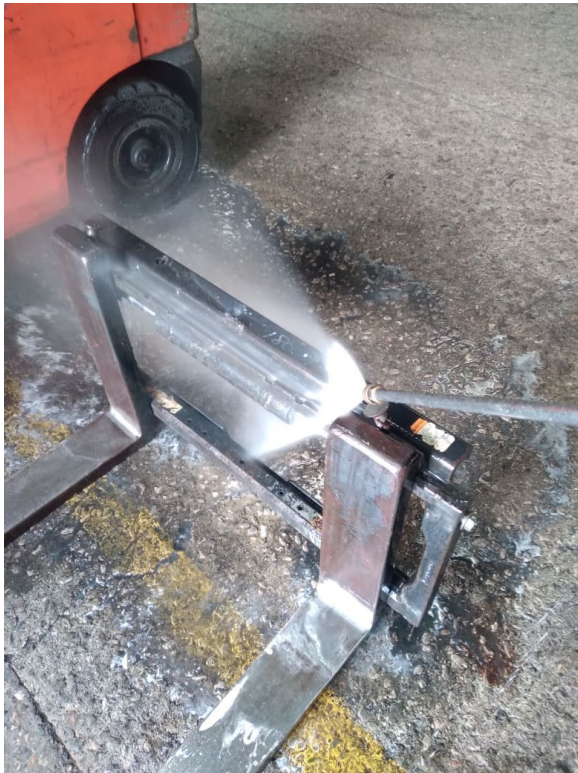
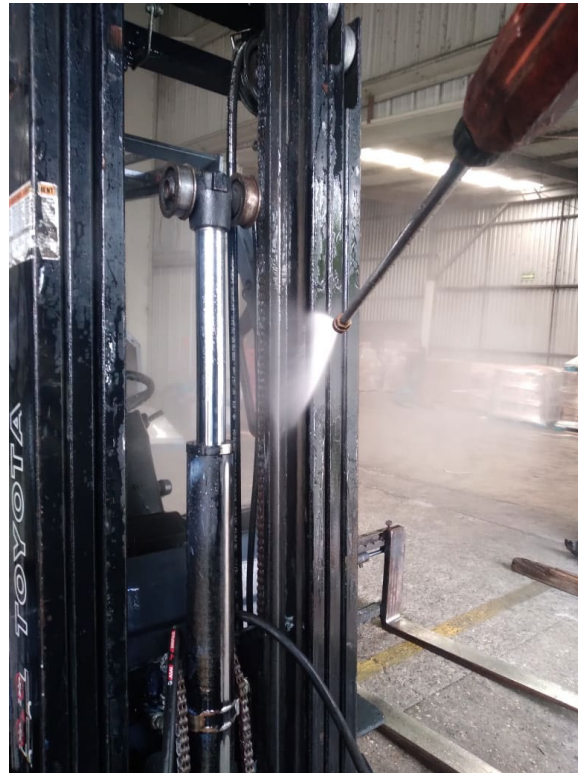
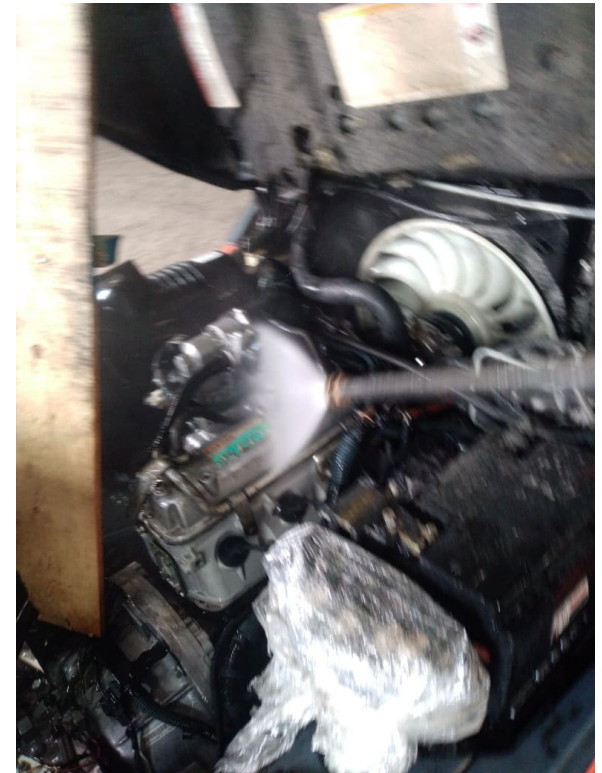
## \*LAVADO DE MÁSTIL, BALEROS Y CARRO PORTA HORQUILLAS

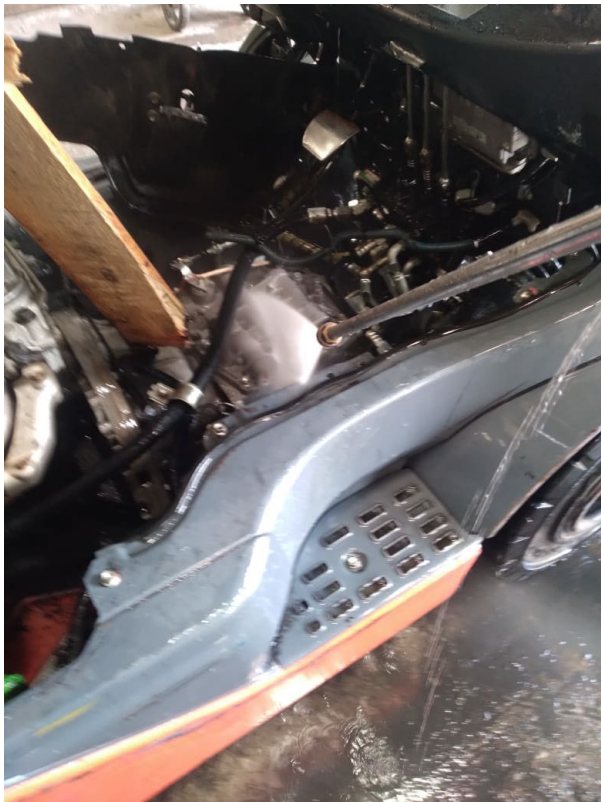
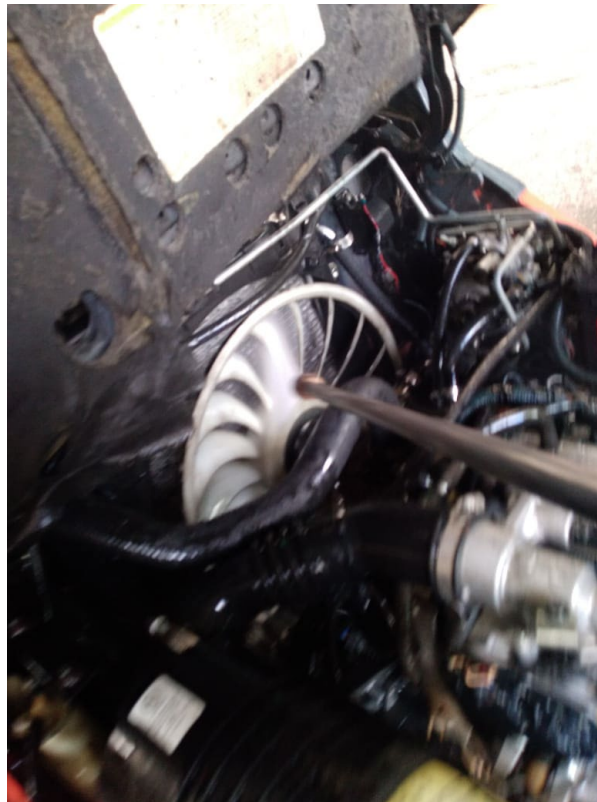
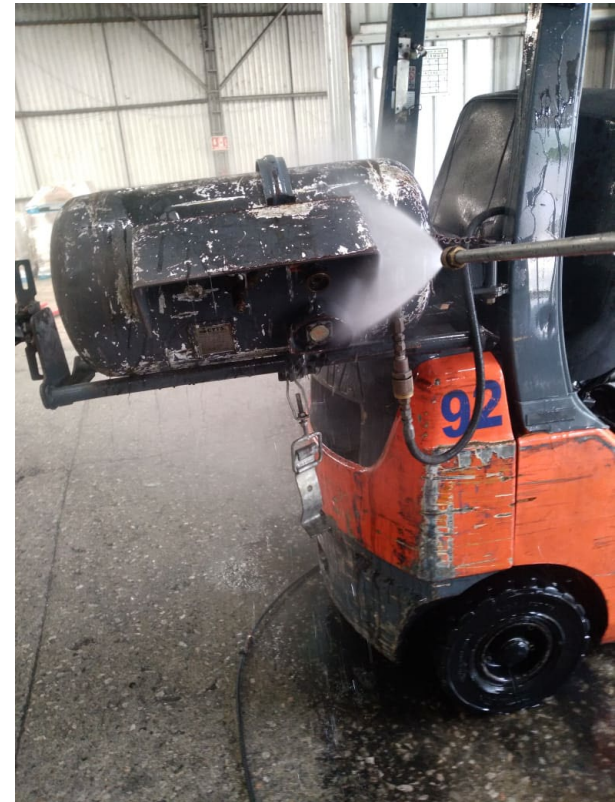
## \*LAVADO A PRESIÓN EN GENERAL

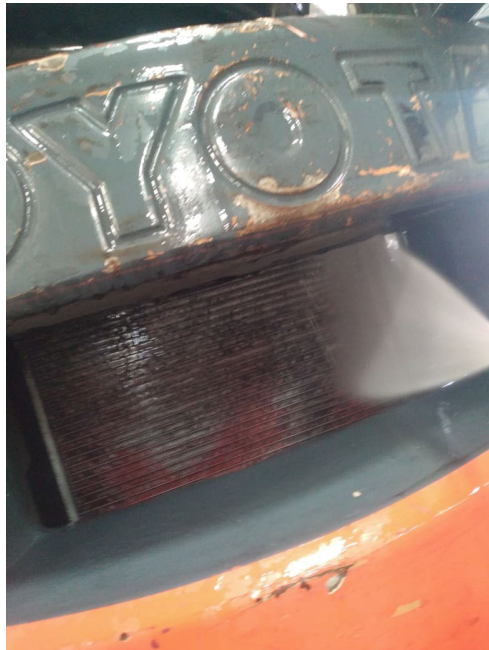
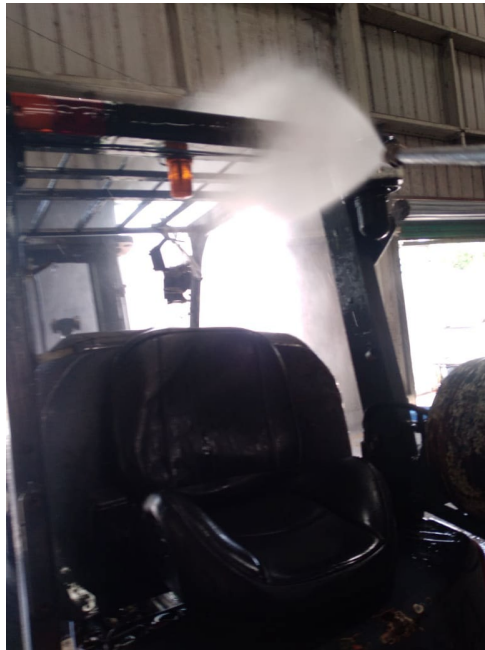
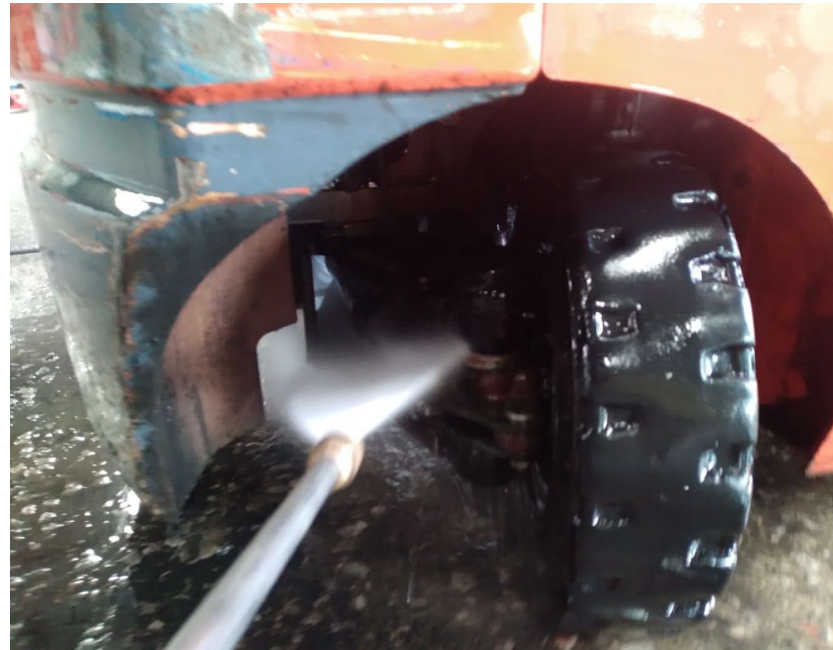
**\*LAVADO A PRESIÓN EN GENERAL**

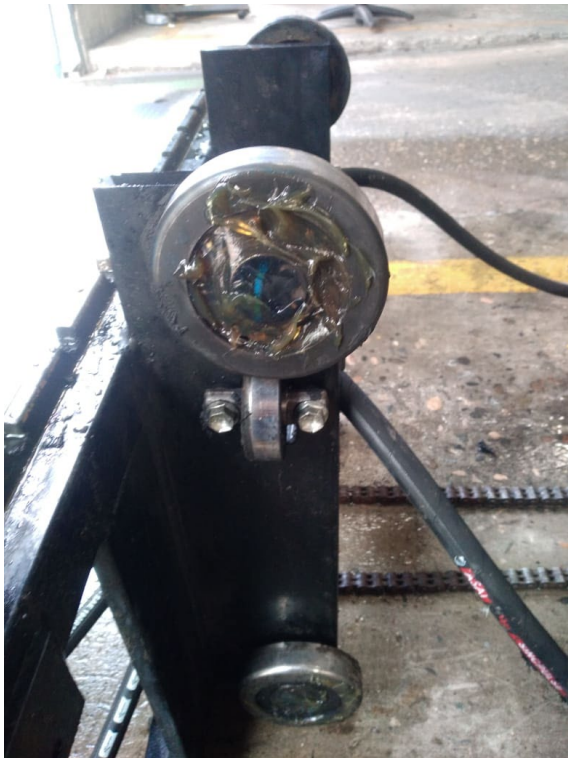
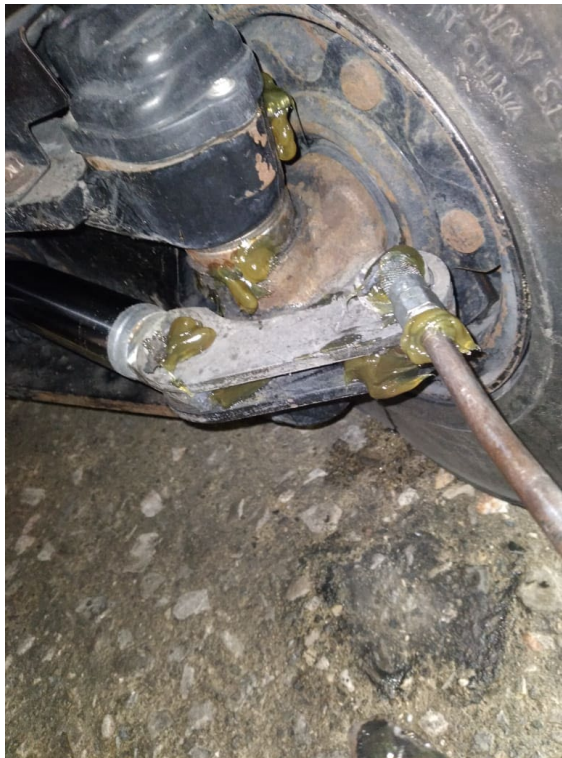
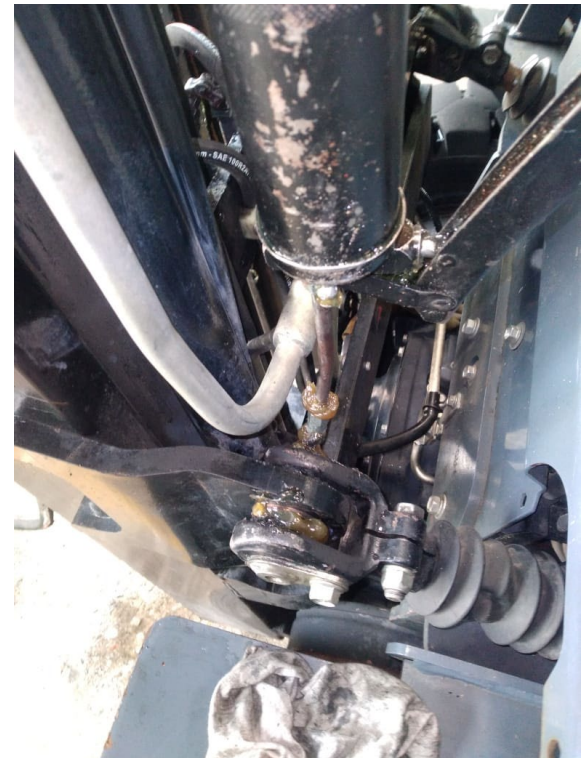
## \*ENGRASADO EN GENERAL

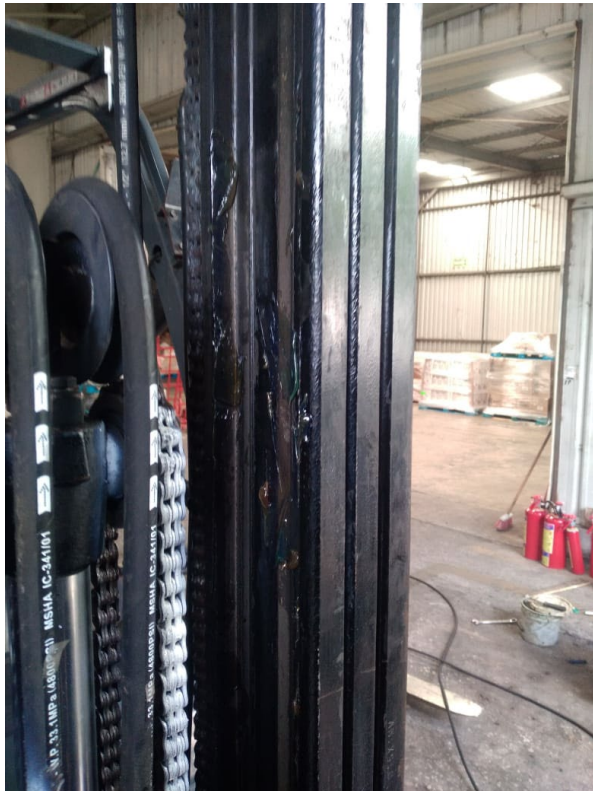
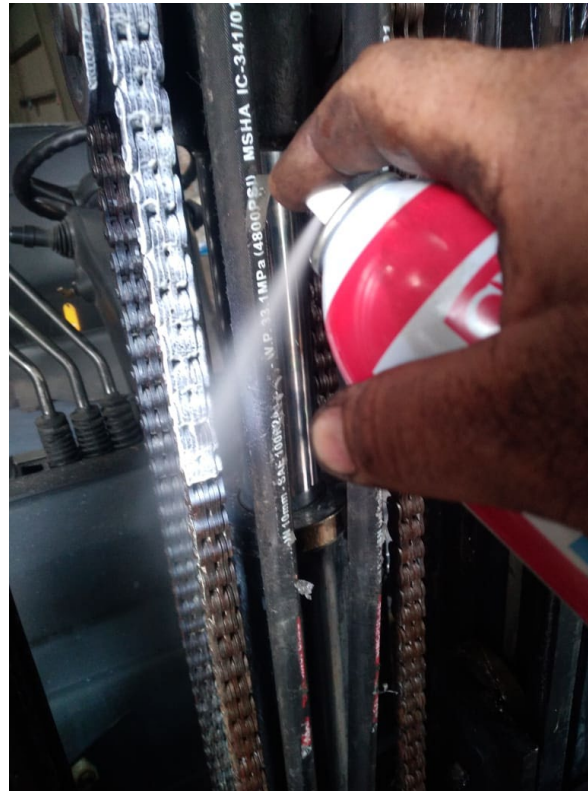
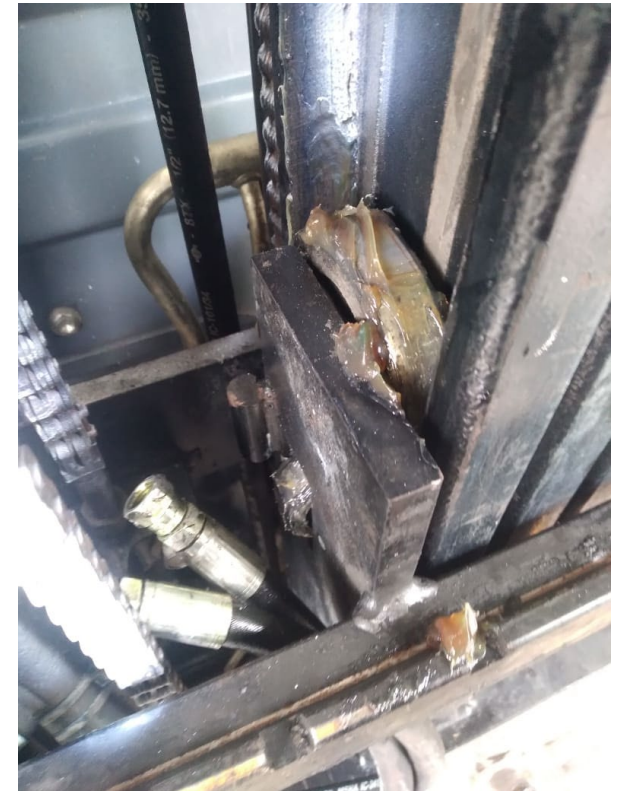
## \*ENGRASADO DE CADENAS Y MÁSTIL

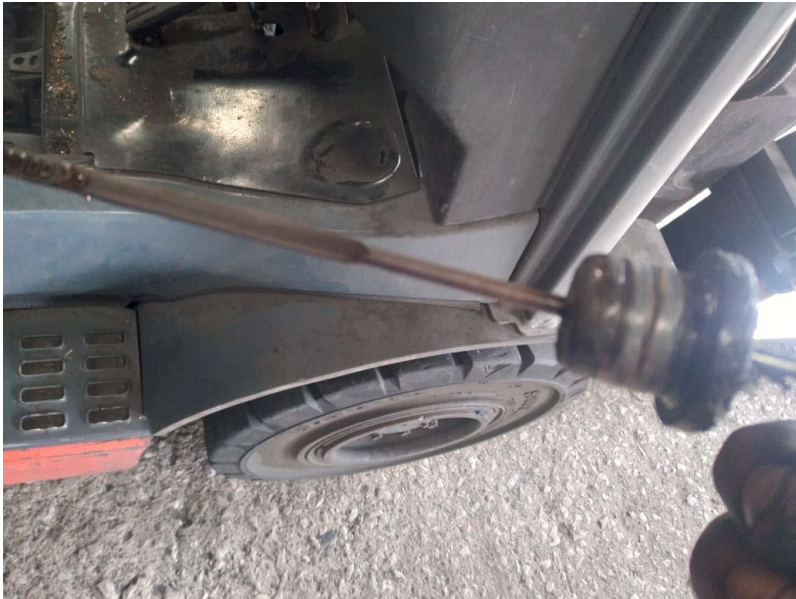
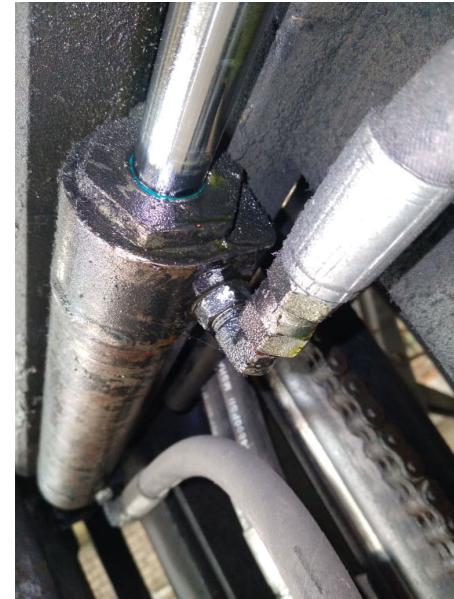
#### OTRAS OBSERVACIONES:

- REQUIERE REEMPLAZO DE CINTURÓN DE SEGURIDAD
- REPARACIÓN DE BASE DE FAROS DELANTEROS
- FUGA INTERNA DE CILINDRO CENTRAL, NO ELEVA Y SE QUEDA EN MEDIO
- FUGA DE ACEITE EN CILINDRO DE DESPLAZADOR
- BALEROS DE SOBRE CARGA DE PERNOS, ESPIGAS EN MAL ESTADO
- REQUIERE REVISIÓN DE SISTEMA DE FRENOS PARA VERIFICAR BALATAS Y REEMPLAZO DE LÍQUIDO DE FRENOS
- REQUIERE REEMPLAZO DE ACEITE Y FILTRO DE ACEITE DE TRANSMISIÓN
- REQUIERE REEMPLAZO DE BAYONETA DE TRANSMISIÓN
