| <b>Empresa:</b> | TABAFRESH | <b>Solicitante:</b> | | <b>Código QR:</b> | VHSA-0090 | <b>N. Orden:</b> | KAUF2431 | <b>Fecha:</b> | 23/09/2025 |
| <b>Equipo:</b> | NISSAN | <b>Modelo:</b> | MCPL01A15LV | <b>Serie:</b> | CPL01PN2805 | <b>Ubicación:</b> | CHONTALPA | <b>Horómetro:</b> | 565 HRS |

**“NO ARRANCA”**

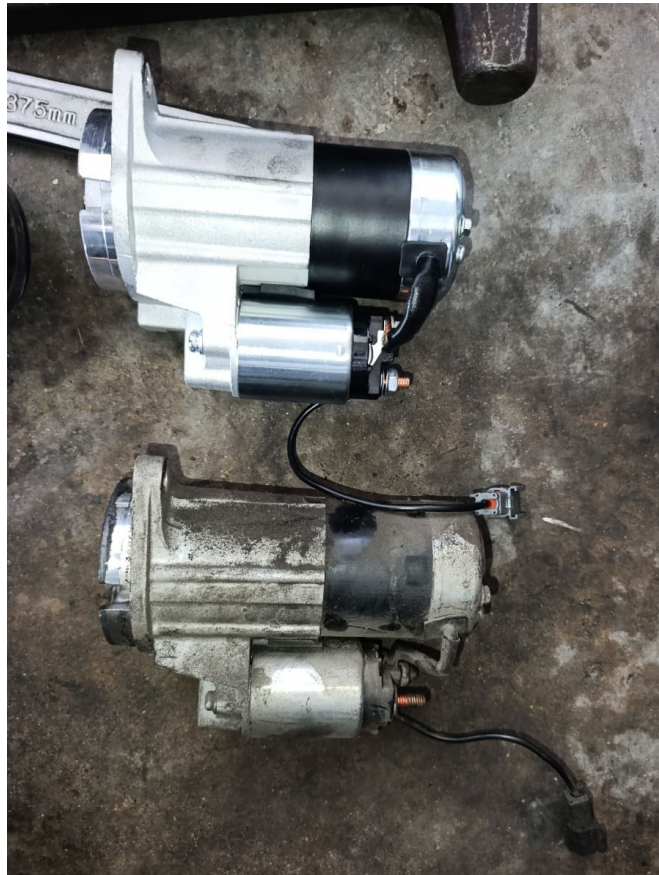
**\*REVISIÓN DE FALLA Y SE ENCUENTRA LA MARCHA PEGADA, SE REALIZA REEMPLAZO DE MARCHA**

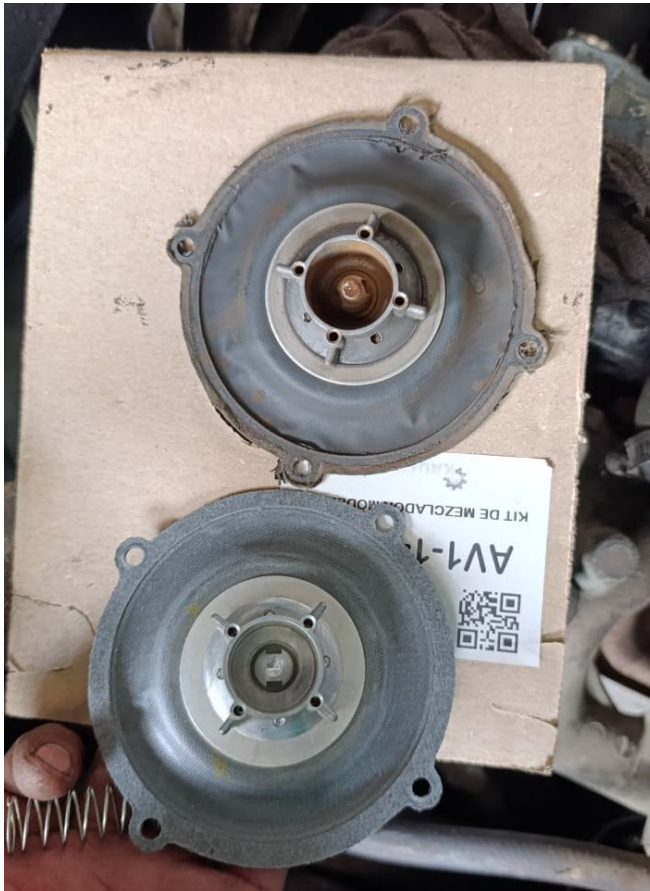
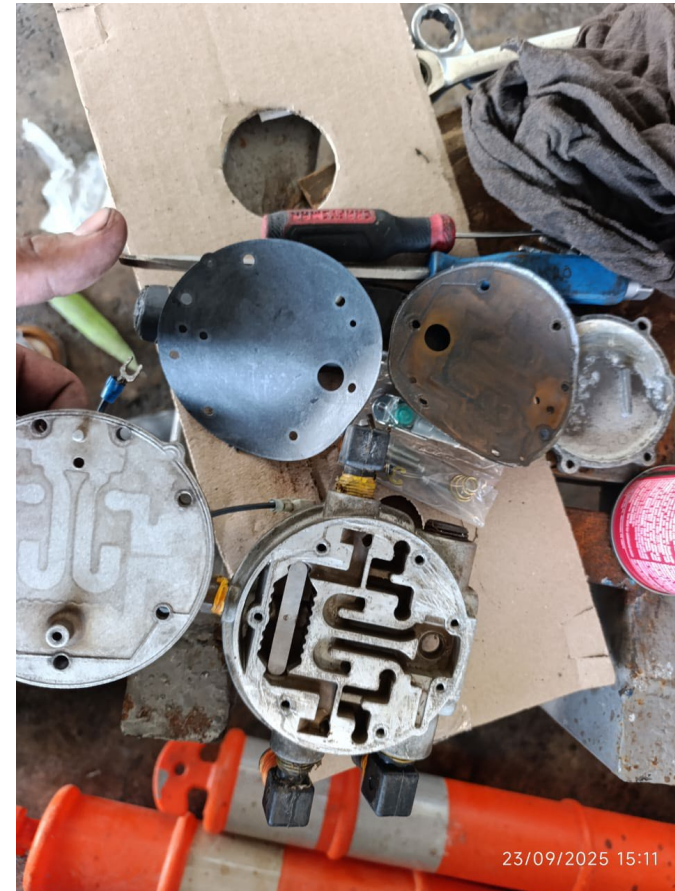
**\*PRESENCIA DE GUGA DE GAS EN VAPORIZADOR**

**\*REEMPLAZO DE DIAFRAGMAS DE VAPORIZADOR**

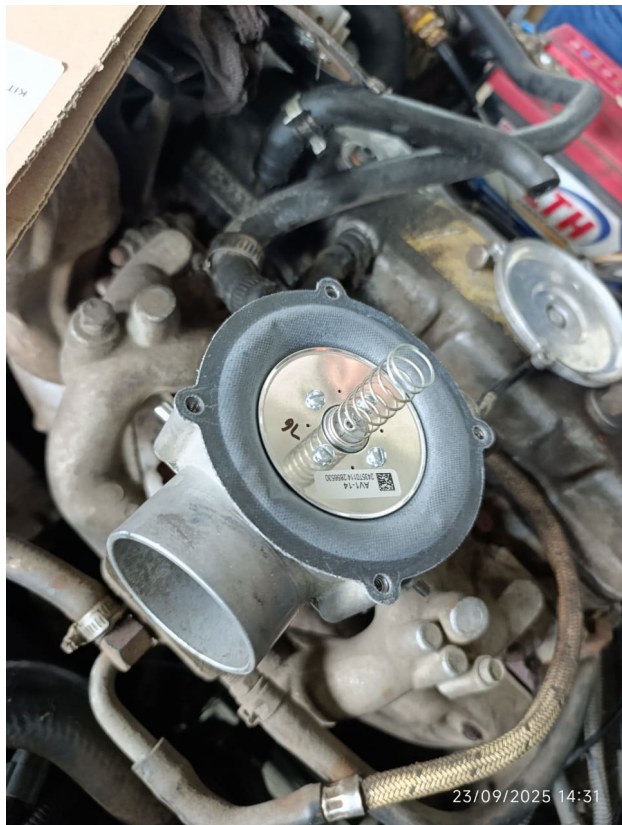
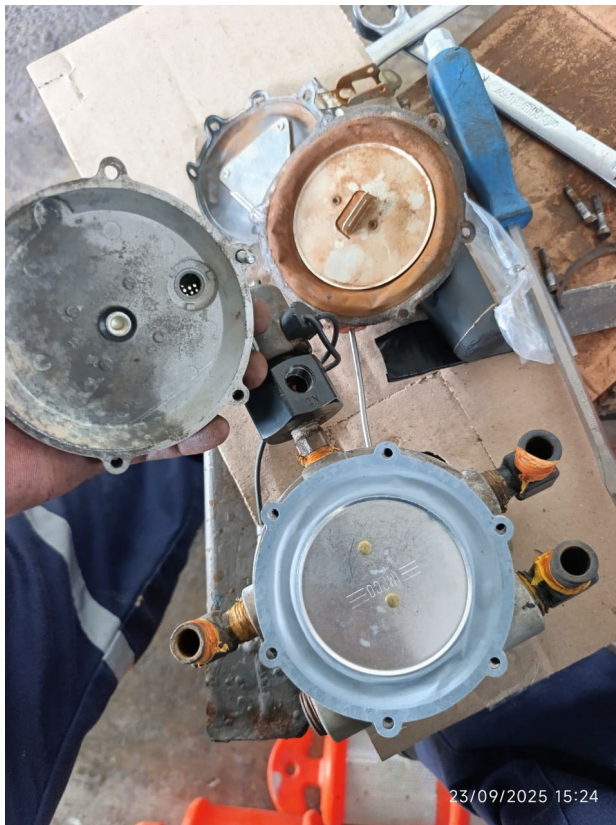
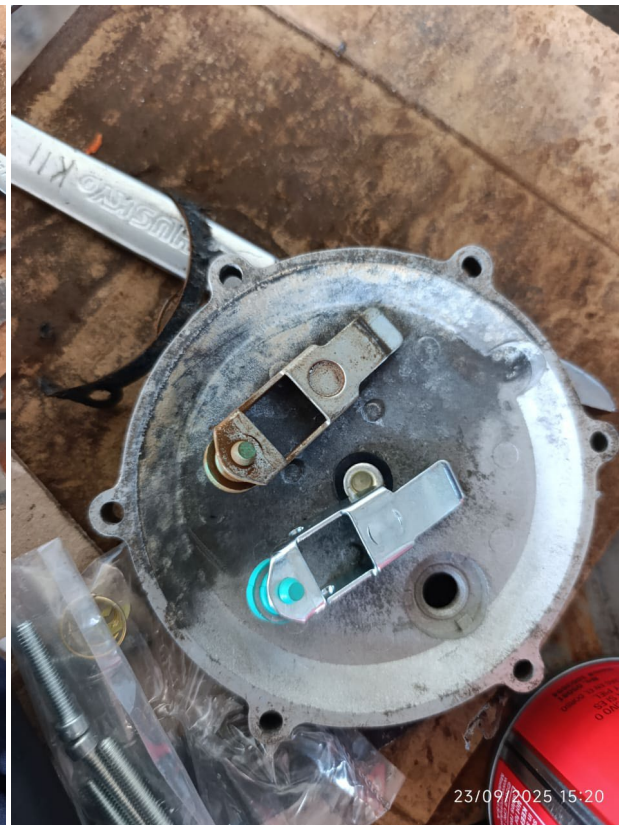
## \*REEMPLAZO DE DIAFRAGMA DE MEZCLADOR

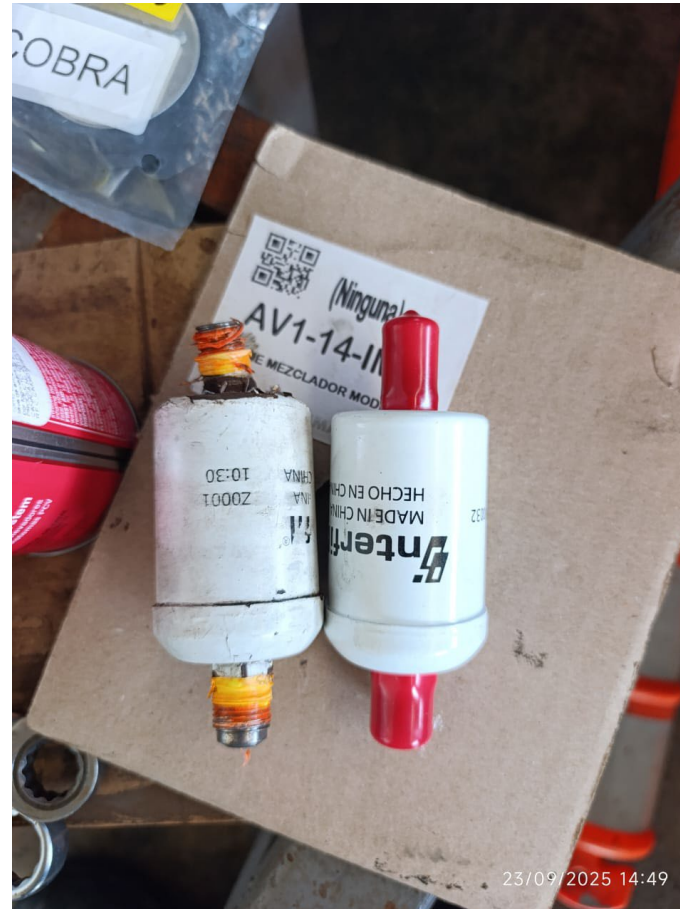
### \*REEMPLAZO DE FILTRO DE GAS

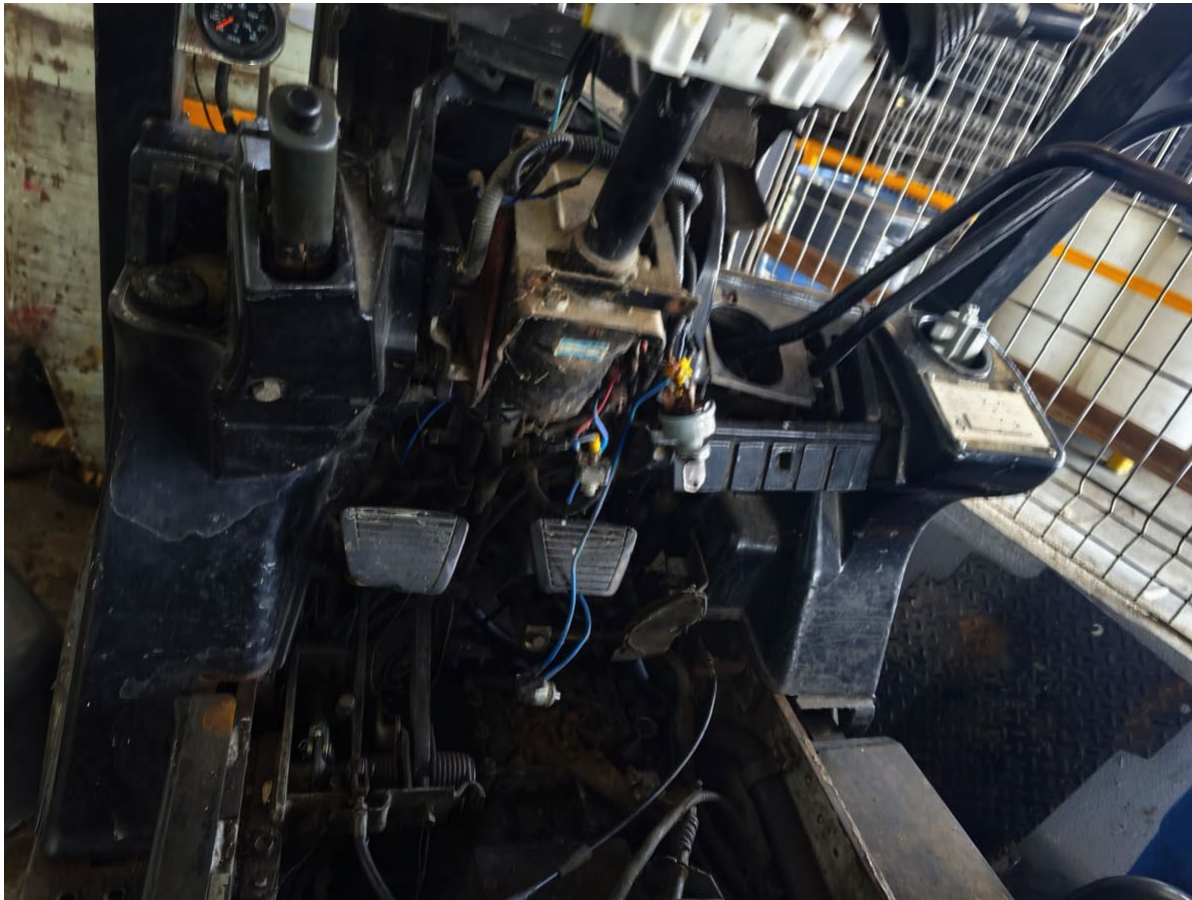
REQUIERE INSTALACIÓN PARA LUCES DE TRABAJO CON SWITCH
