| <b>Equipo:</b> | LINDE | <b>Modelo:</b> | H45T-02 | <b>Serie:</b> | H2X394J03332 | <b>Ubicación:</b> | AGENCIA VHSA | <b>Horómetro:</b> | 8,022 HRS |

## ***“PRENSADO Y REEMPLAZO DE LLANTAS TRASERAS SÓLIDAS”***

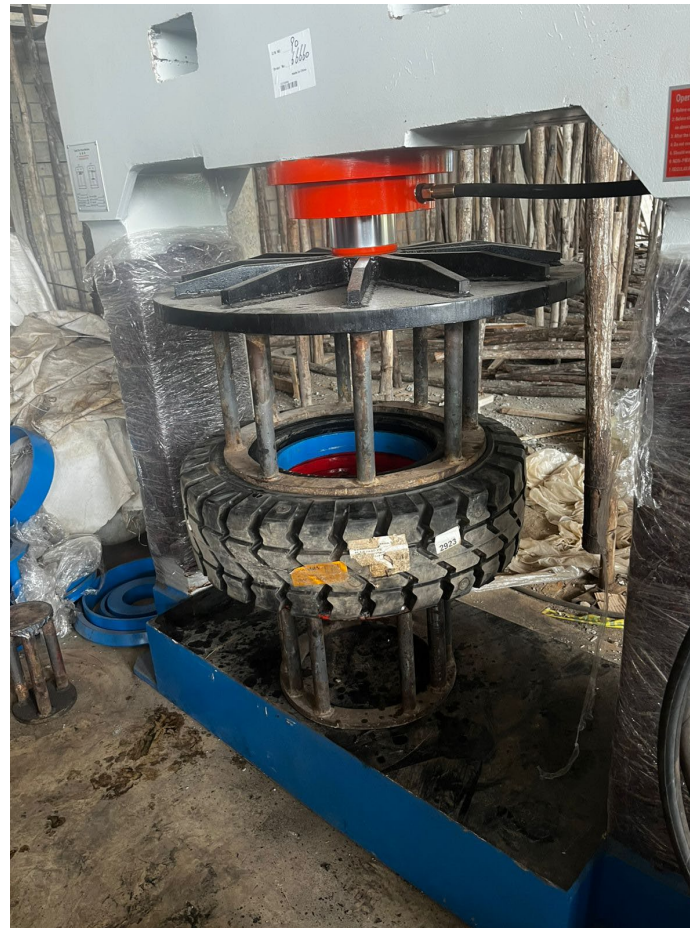
### **\*PRENSADO DE LLANTAS**

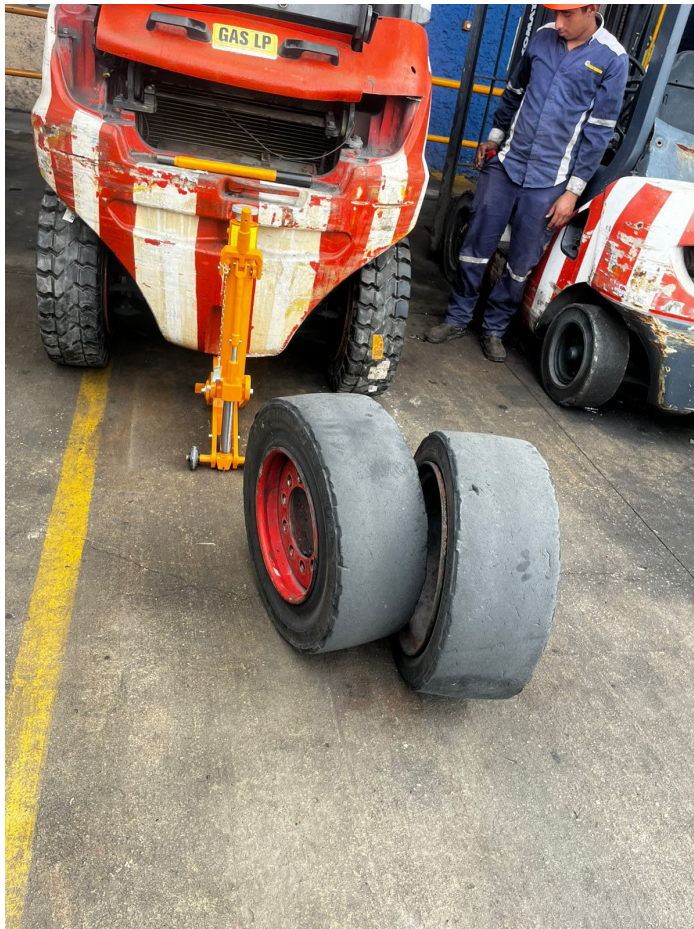
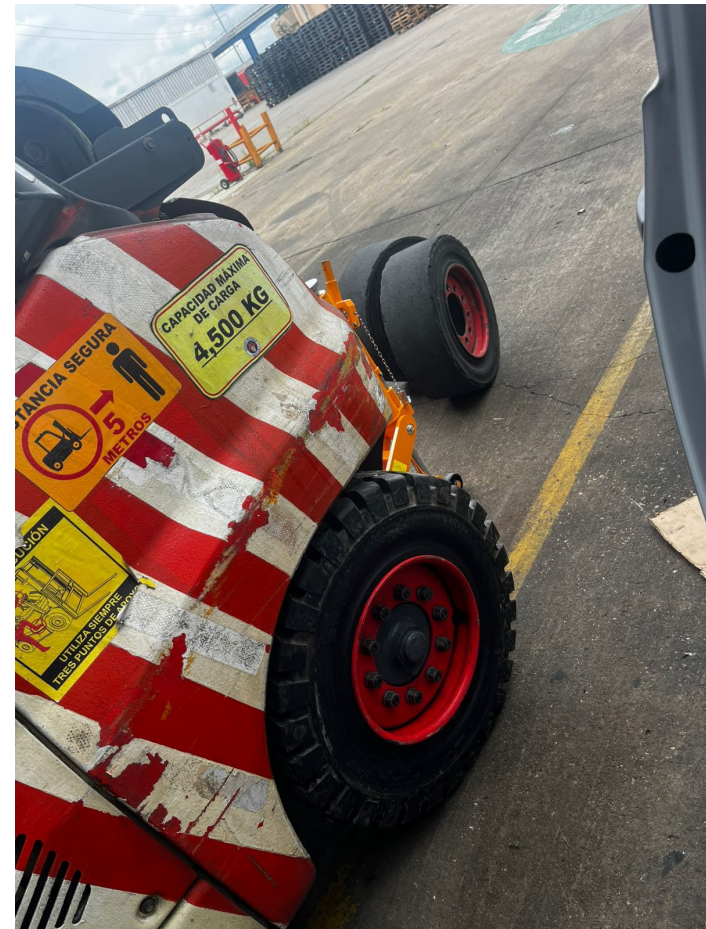
**\*REEMPLAZO DE 2 LLANTAS TRASERAS**

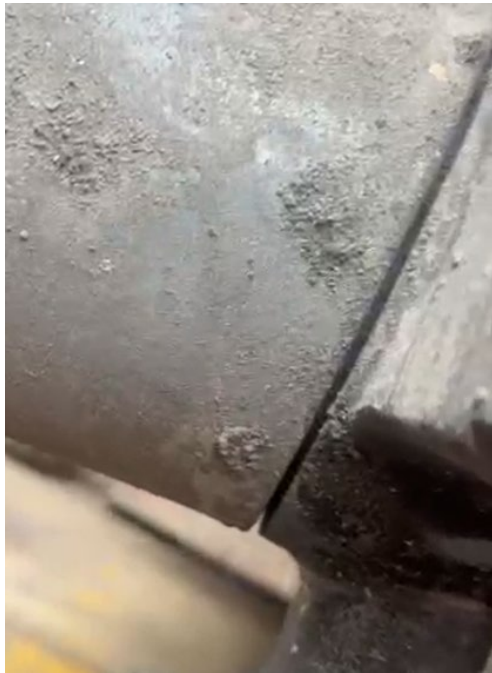
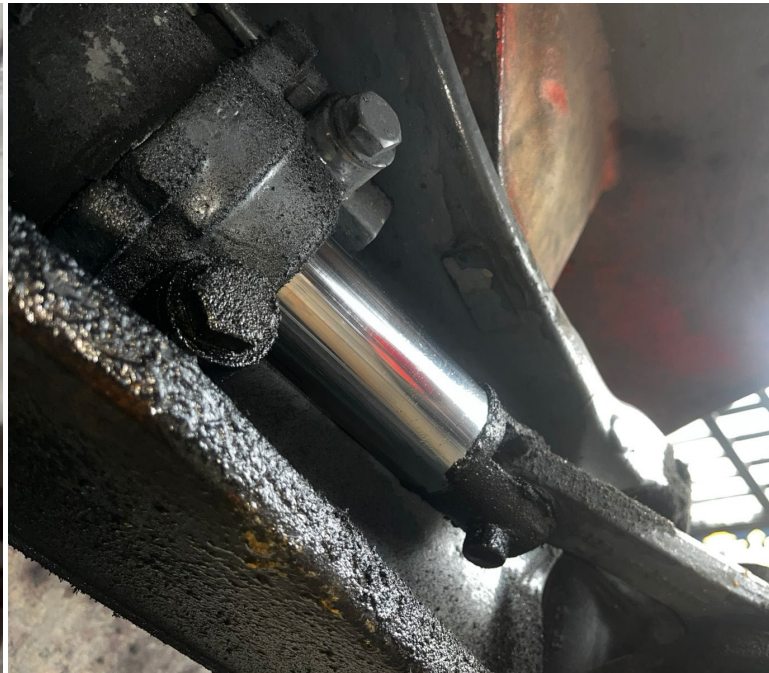
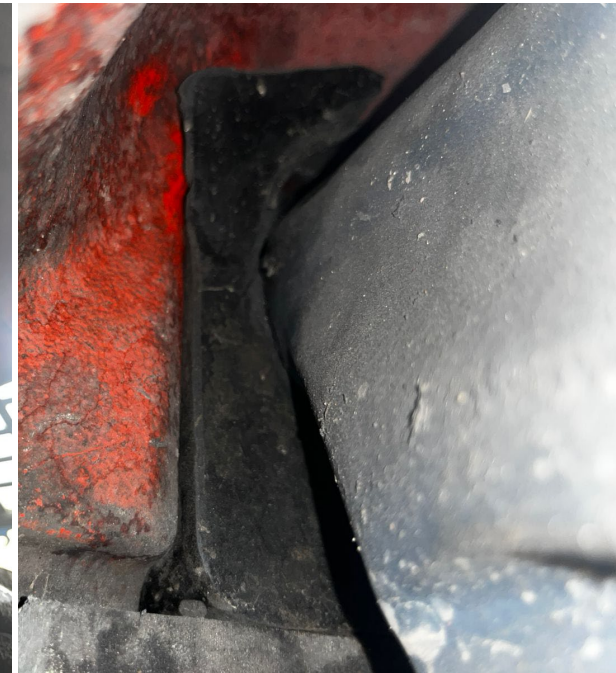
- REQUIERE CAMBIO DE BUJES DE EJE DE DIRECCIÓN, MANTENIMIENTO A BALEROS DE RUEDA, REEMPLAZO DE KIT DE SELLOS DE CILINDRO DE DIRECCIÓN (PRESENTA FUGA DE ACEITE HIDRÁULICO), REEMPLAZO DE TERMINALES Y PERNOS DE DIRECCIÓN (TIENEN DESGASTE)
