| <b>Empresa:</b> ALIMENTACIÓN PARA EL BIENESTAR | <b>Solicitante:</b> | <b>Código QR:</b> VHSA-0279 | <b>N. Orden:</b> KAUF2220 | <b>Fecha:</b> 22/09/2025 |
| <b>Equipo:</b> MITSUBISHI | <b>Modelo:</b> FG25N-G-LP | <b>Serie:</b> AF17D20387 | <b>Ubicación:</b> TICUL | <b>Horómetro:</b> HRS |

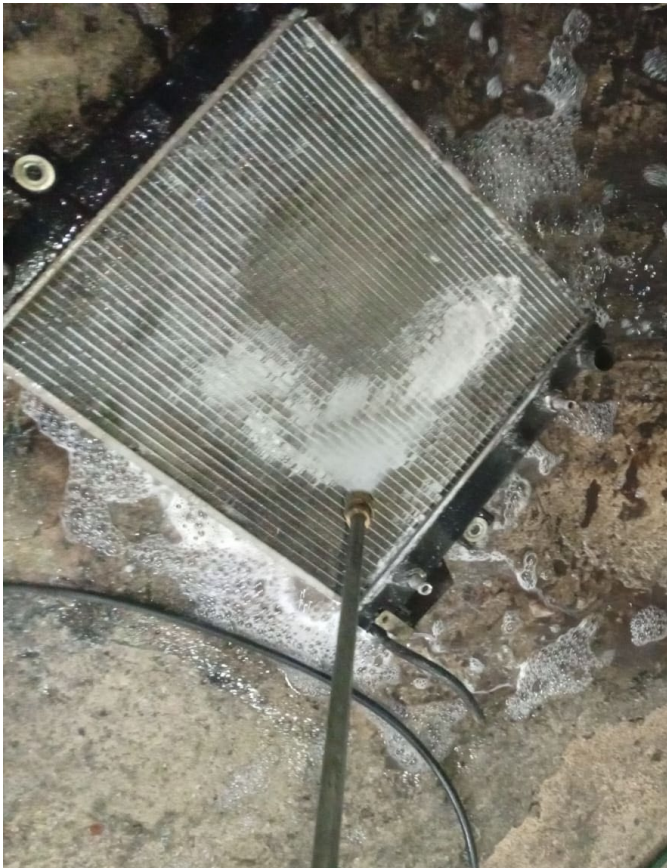
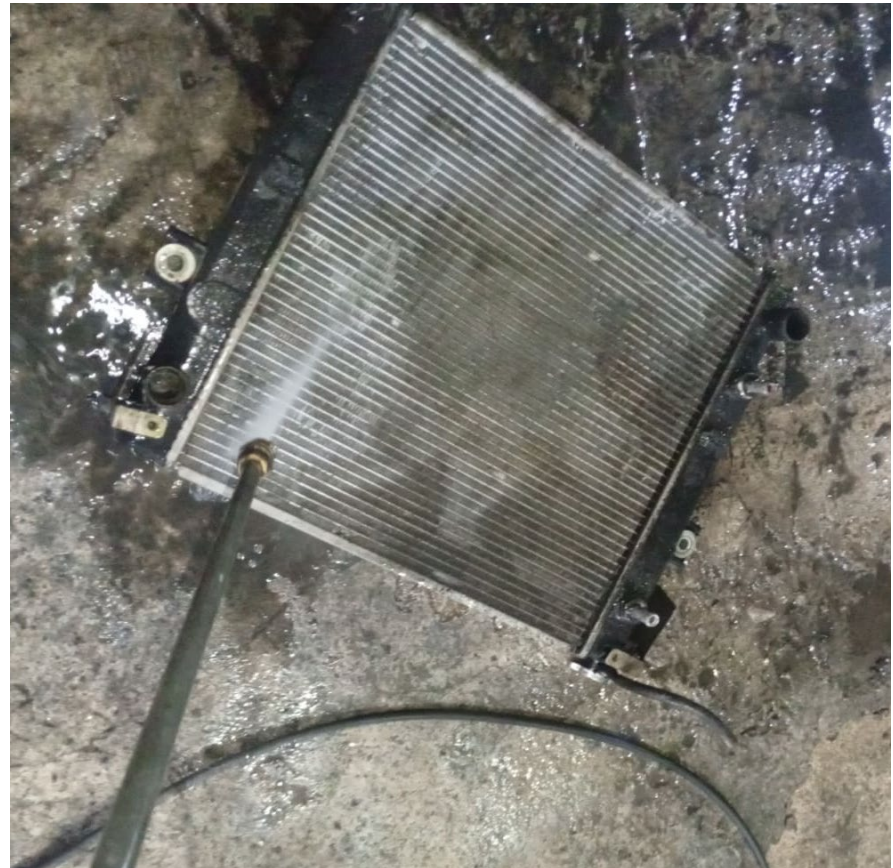
## “LAVADO DE RADIADOR”

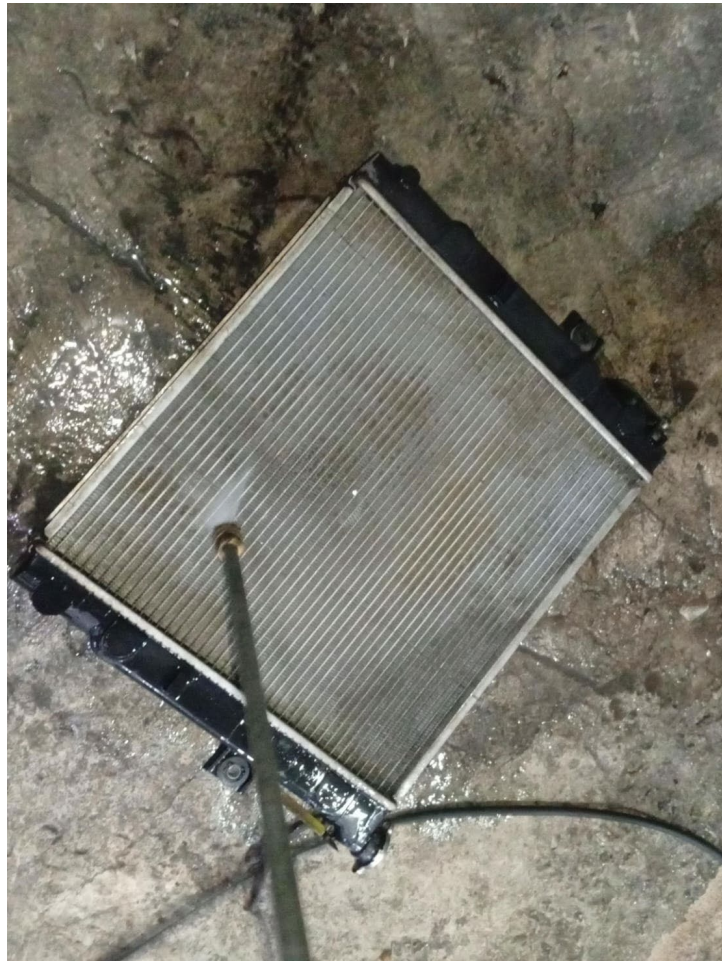
## \*LAVADO DE RADIADOR

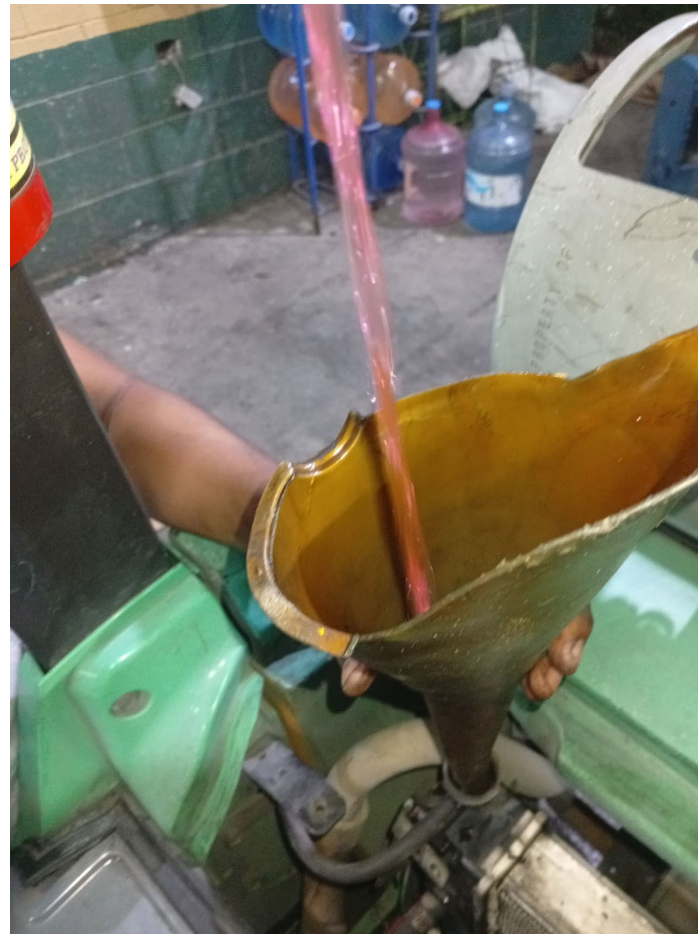
### \*NIVELADO DE ANTICONGELANTE (5 LTS)

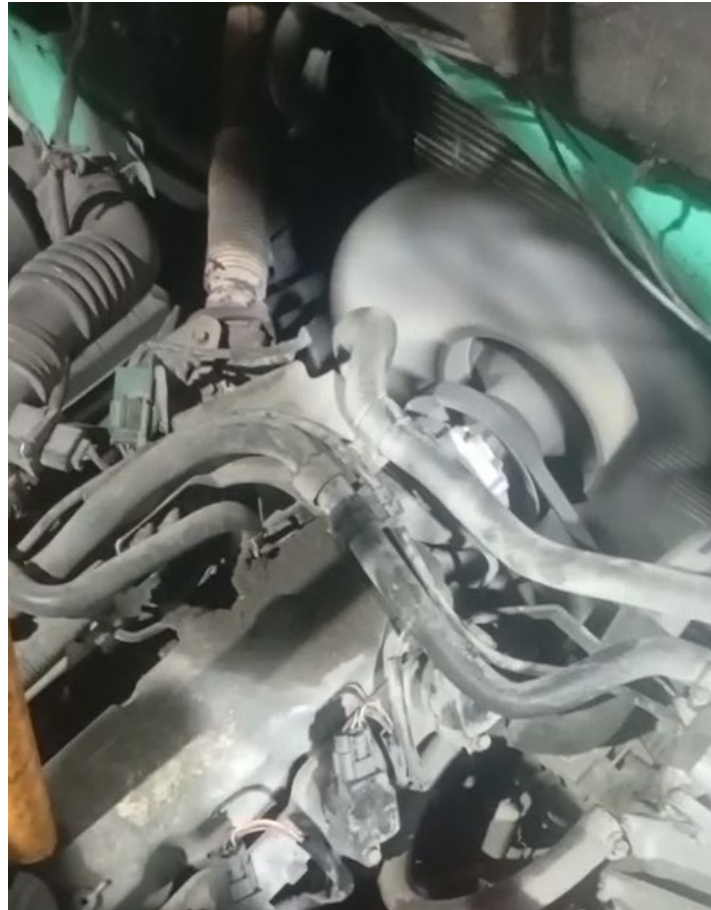
**\*SE PURGA BOMBA DE AGUA POR SOBRECALENTAMIENTO, EQUIPO NO PRESENTA FUGA DE ANTICONGELANTE Y QUEDA OPERATIVO SIN SOBRECALENTAMIENTO:**
