| <b>Empresa:</b> | INGENIO PRESIDENTE | <b>Solicitante:</b> | | <b>Código QR:</b> | VHSA-0142 | <b>N. Orden:</b> | KAUF2605 | <b>Fecha:</b> | 21/10/2025 |
| <b>Equipo:</b> | KOMATSU | <b>Modelo:</b> | FG30HT-16 | <b>Serie:</b> | A233463 | <b>Ubicación:</b> | CÁRDENAS | <b>Horómetro:</b> | 4,224 HRS |

***“MANTENIMIENTO PREVENTIVO 1,750 HRS”***

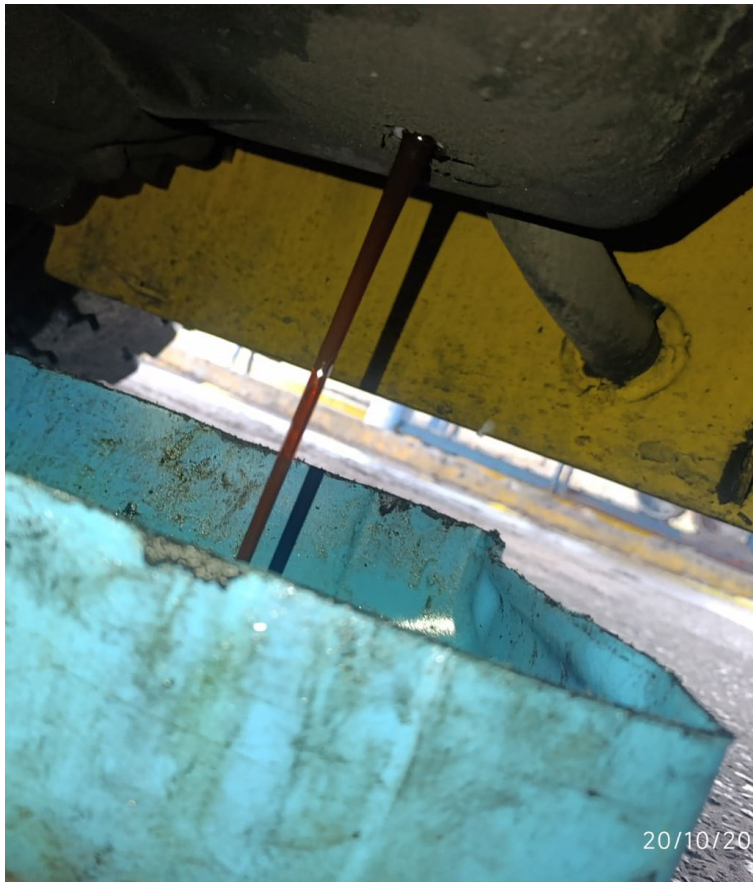
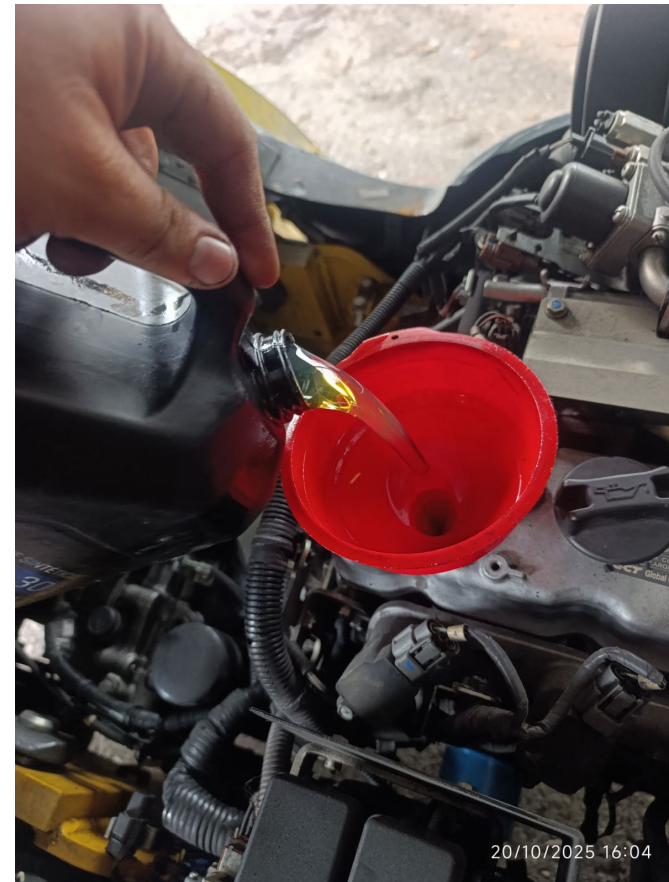
**\*REEMPLAZO DE ACEITE DE MOTOR**

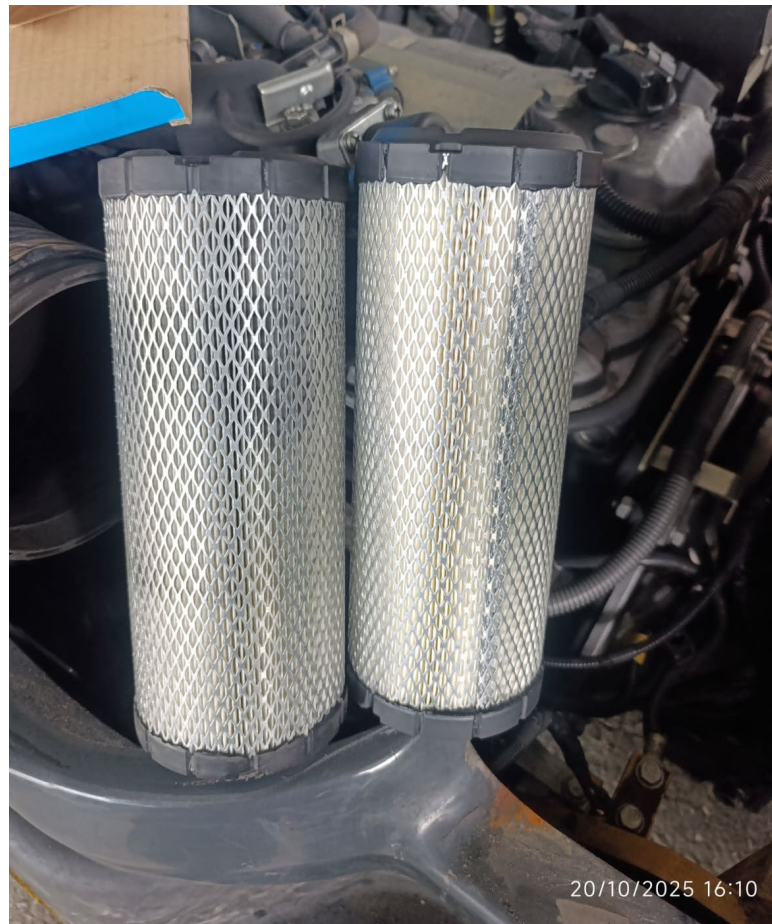
**\*REEMPLAZO DE FILTRO DE AIRE**

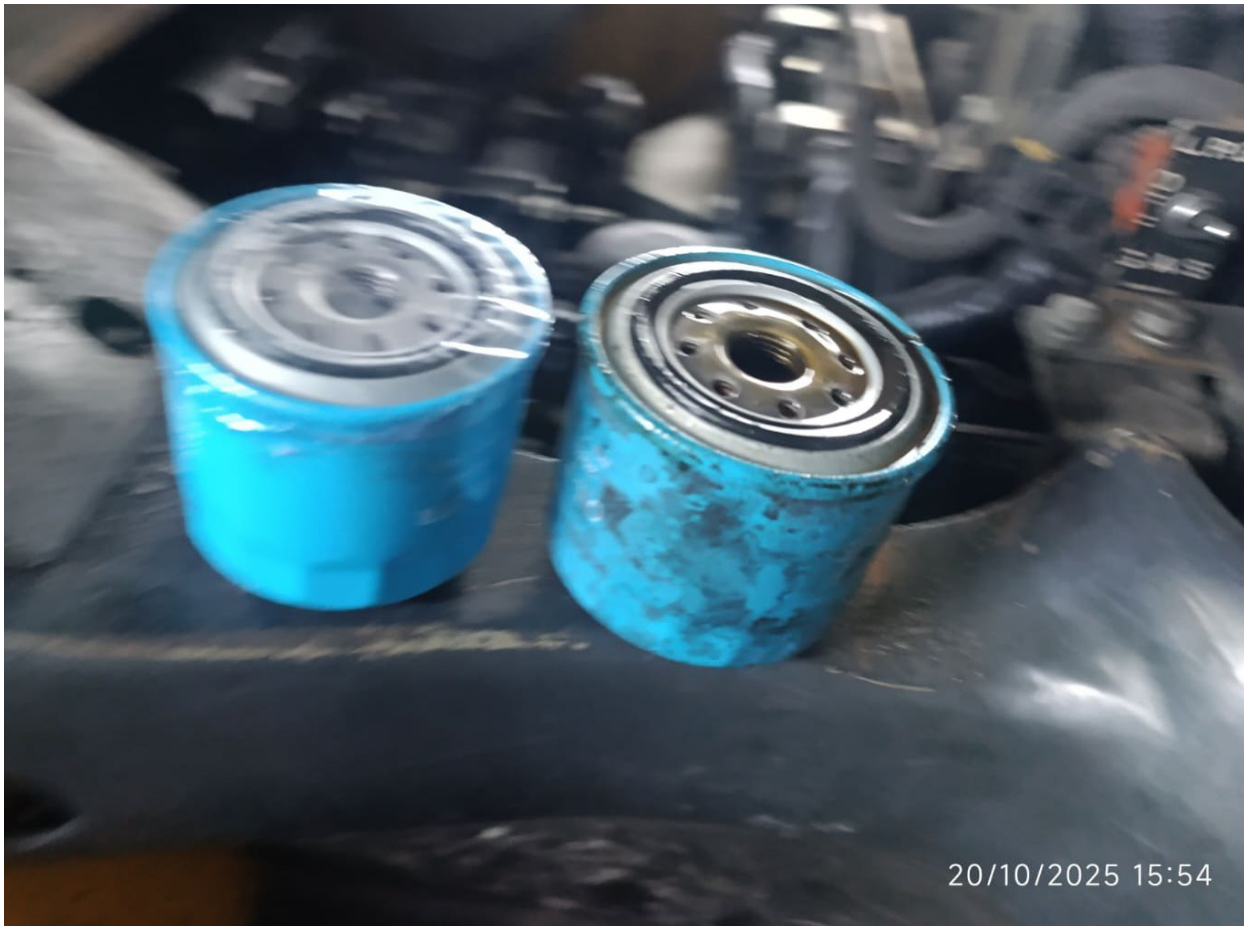
**\*REEMPLAZO DE FILTRO DE ACEITE DE MOTOR**

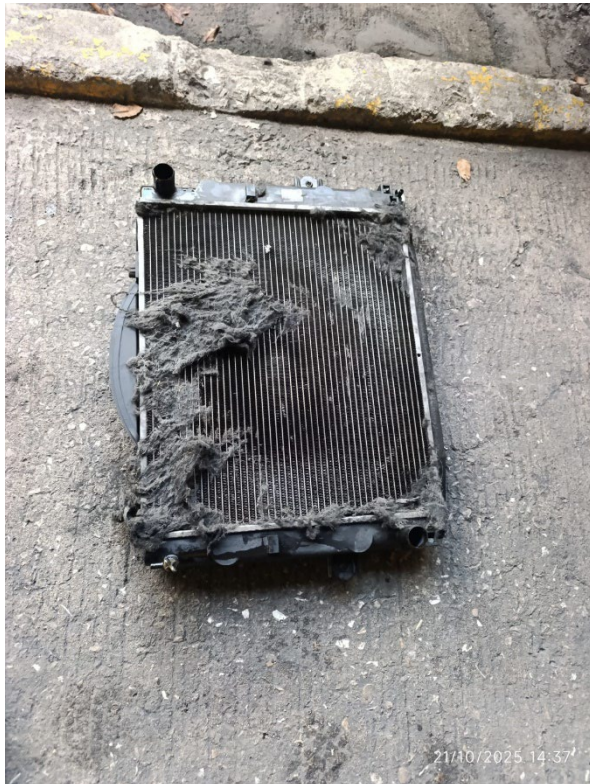
ANTES

## \*LAVADO A PRESIÓN DE RADIADOR

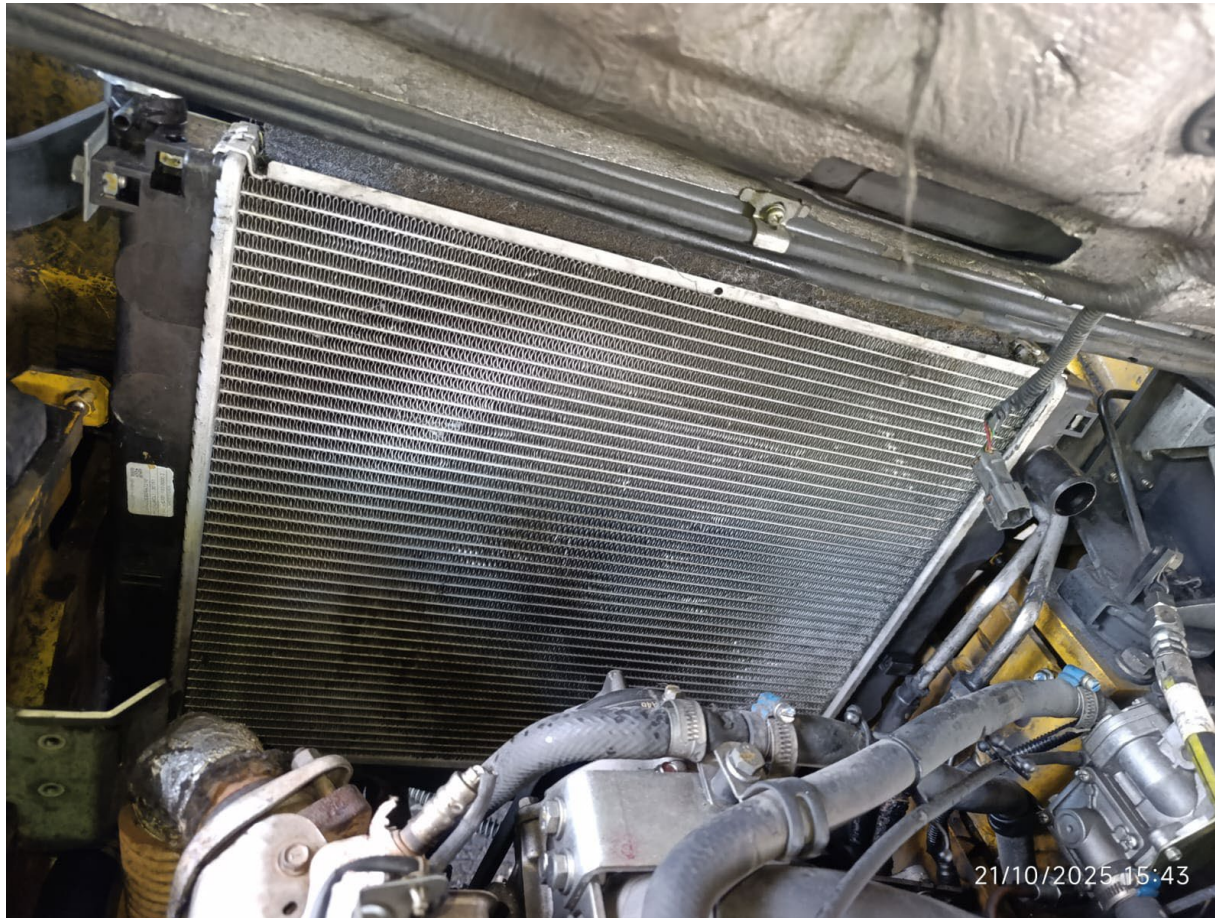
## \*INSTALACIÓN DE RADIADOR LAVADO

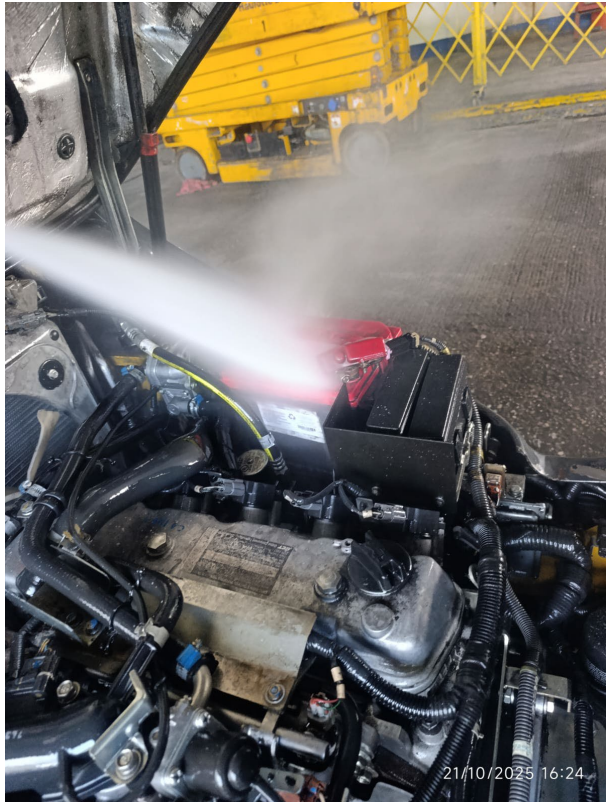
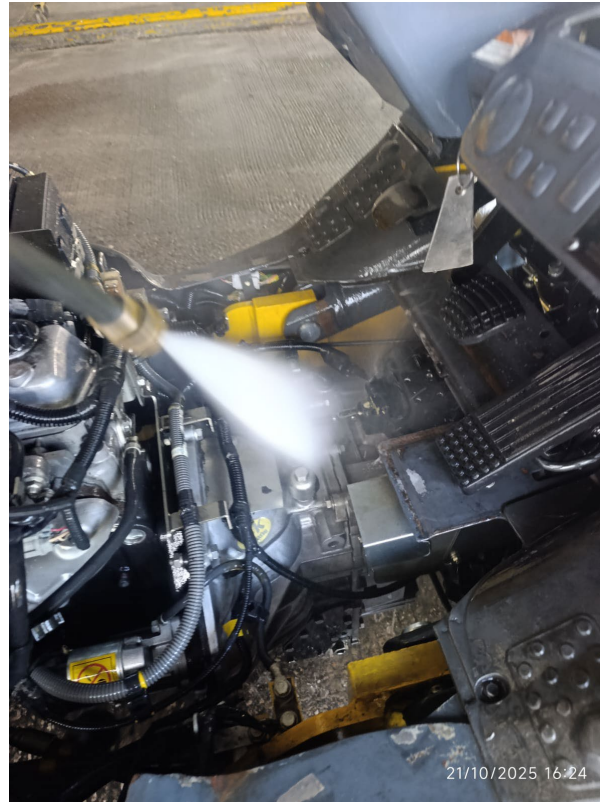
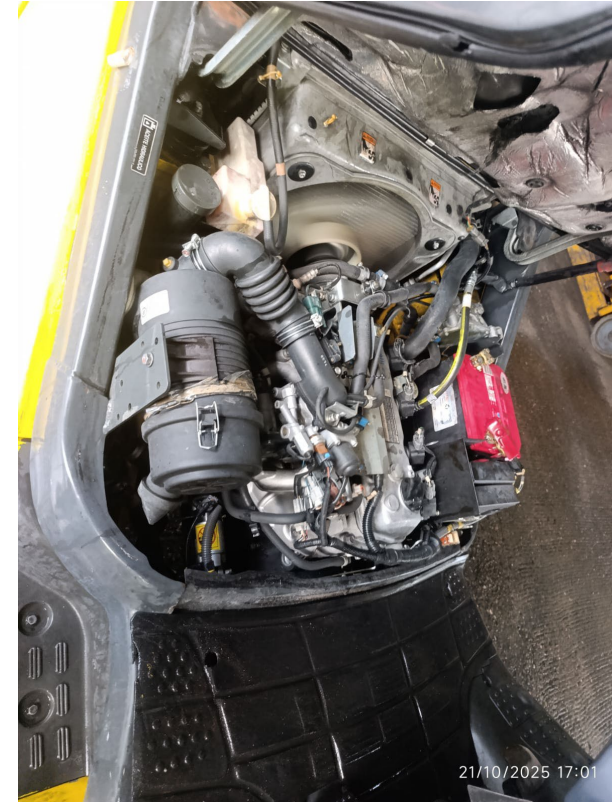
### \*LAVADO A PRESIÓN EN GENERAL

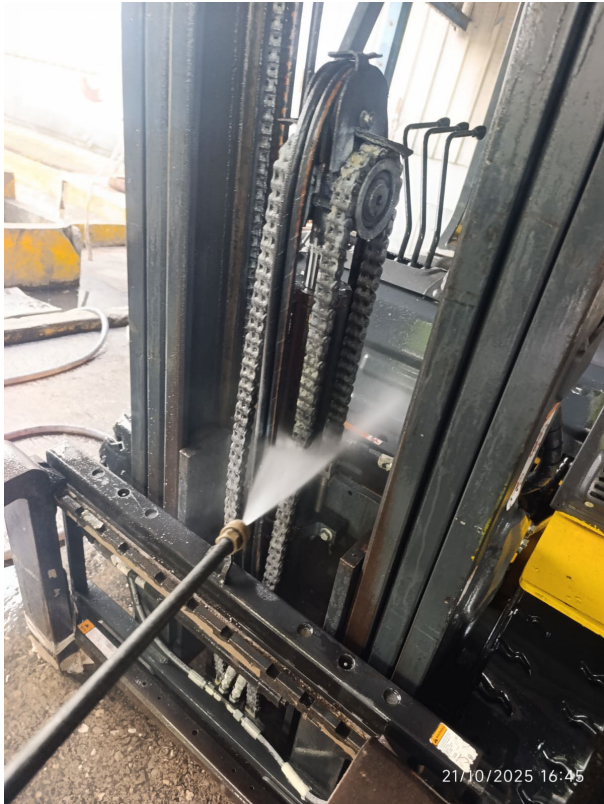
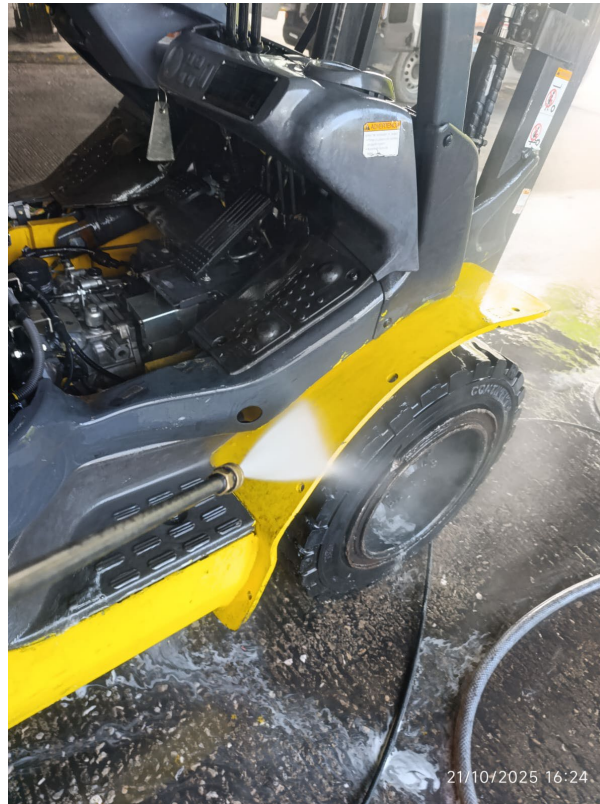
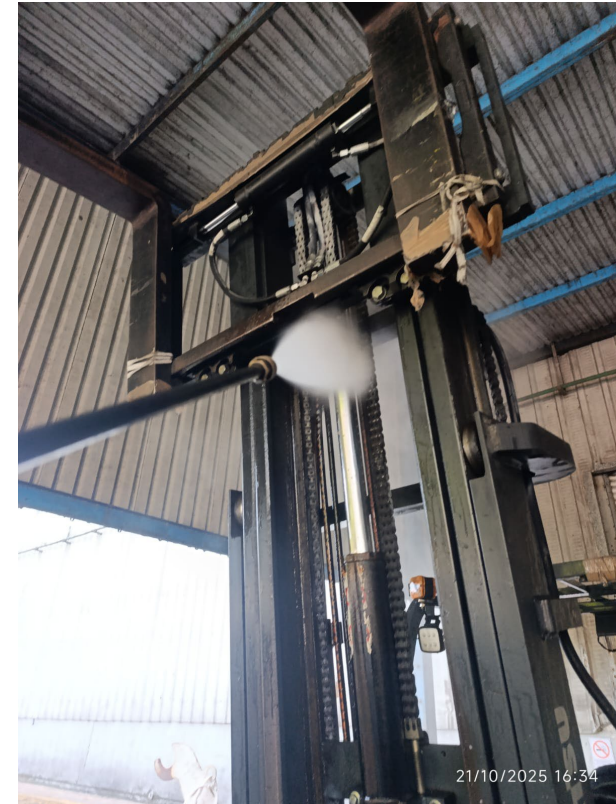
## \*LAVADO A PRESIÓN EN GENERAL

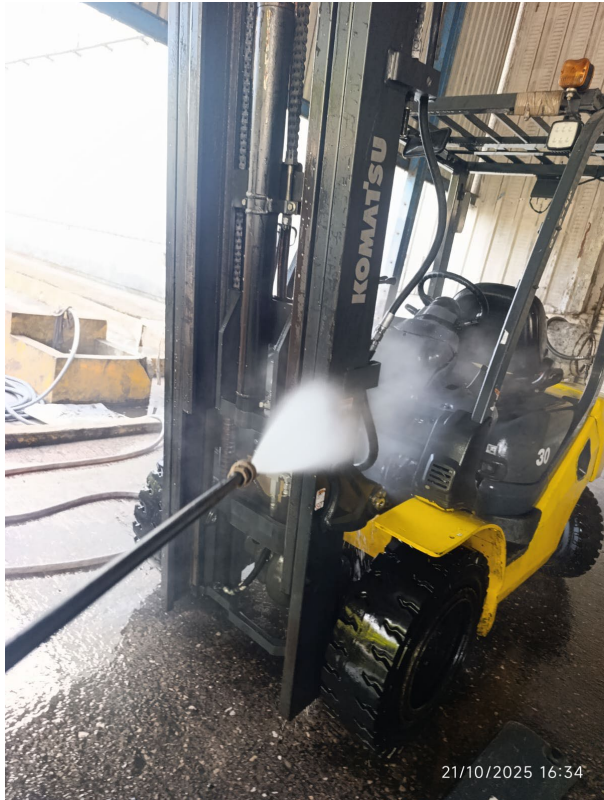
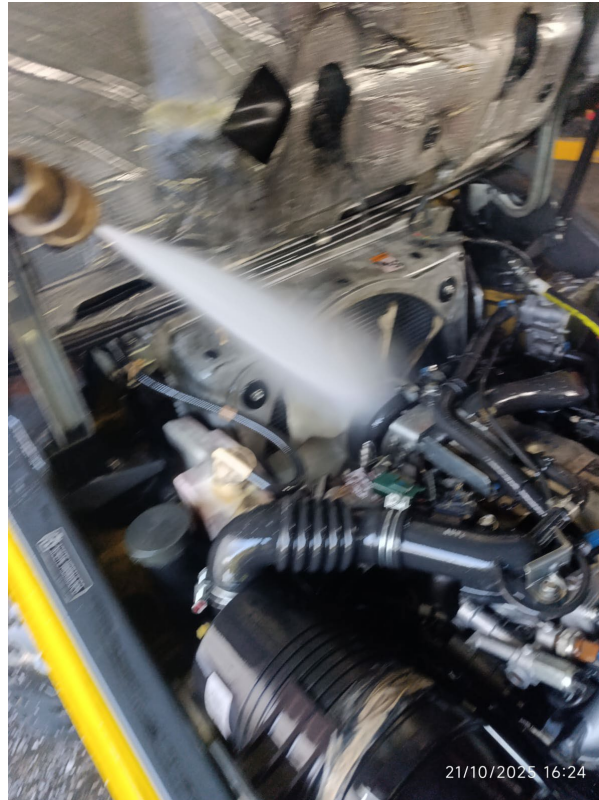
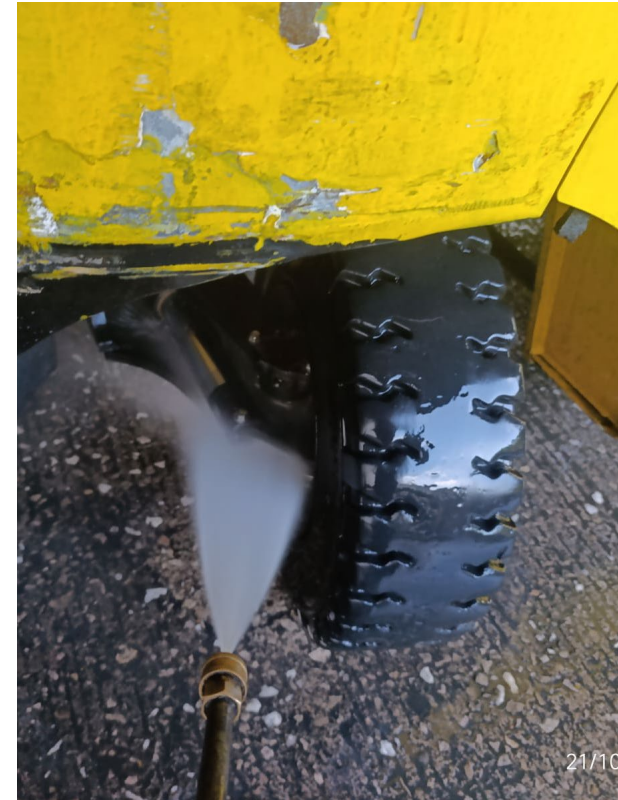
### \*LAVADO A PRESIÓN EN GENERAL

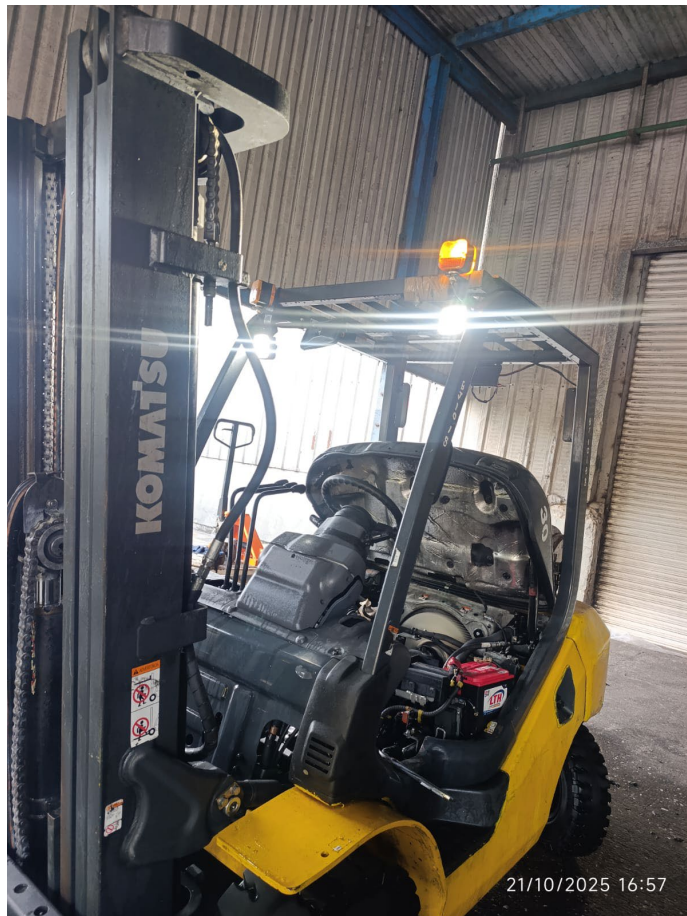
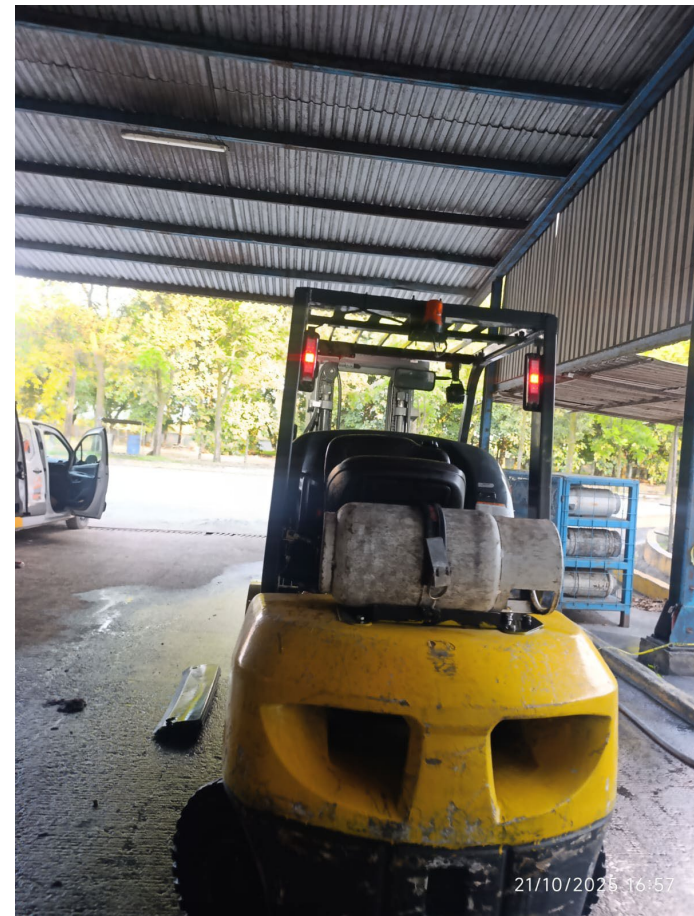
### \*REVISIÓN DE LUCES

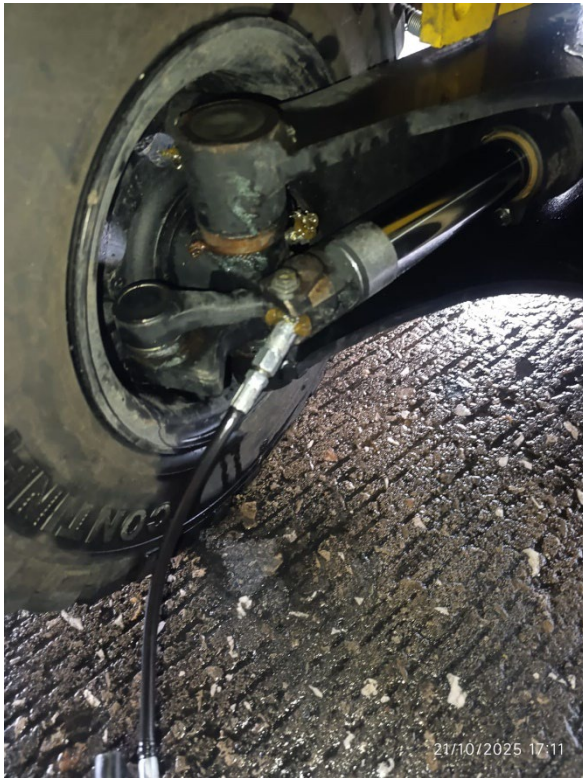
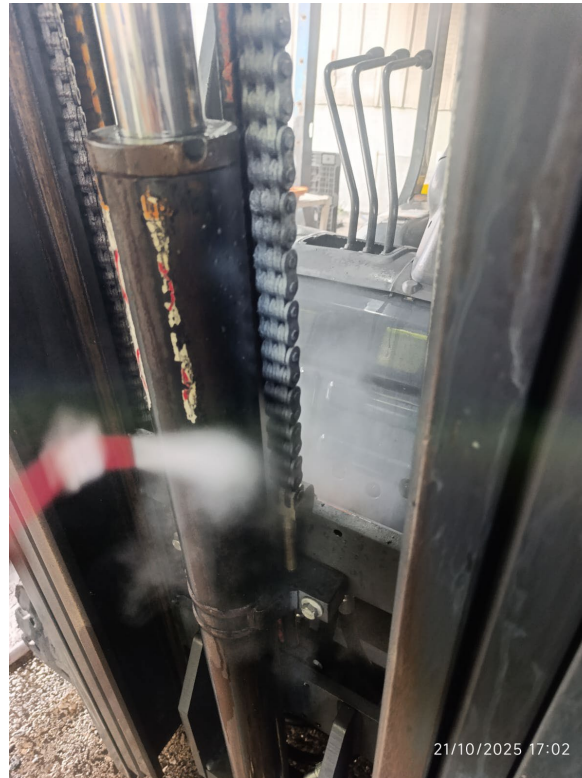
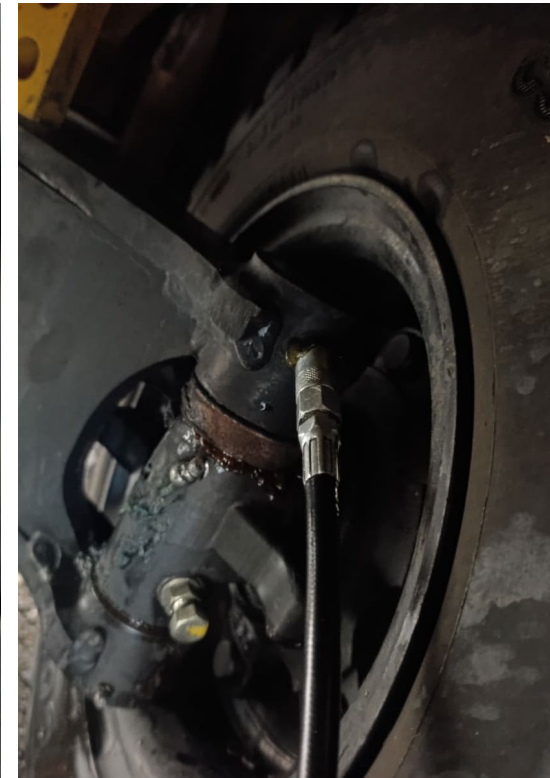
**\*LUBRICADO DE CADENAS Y ENGRASADO EN GENERAL**

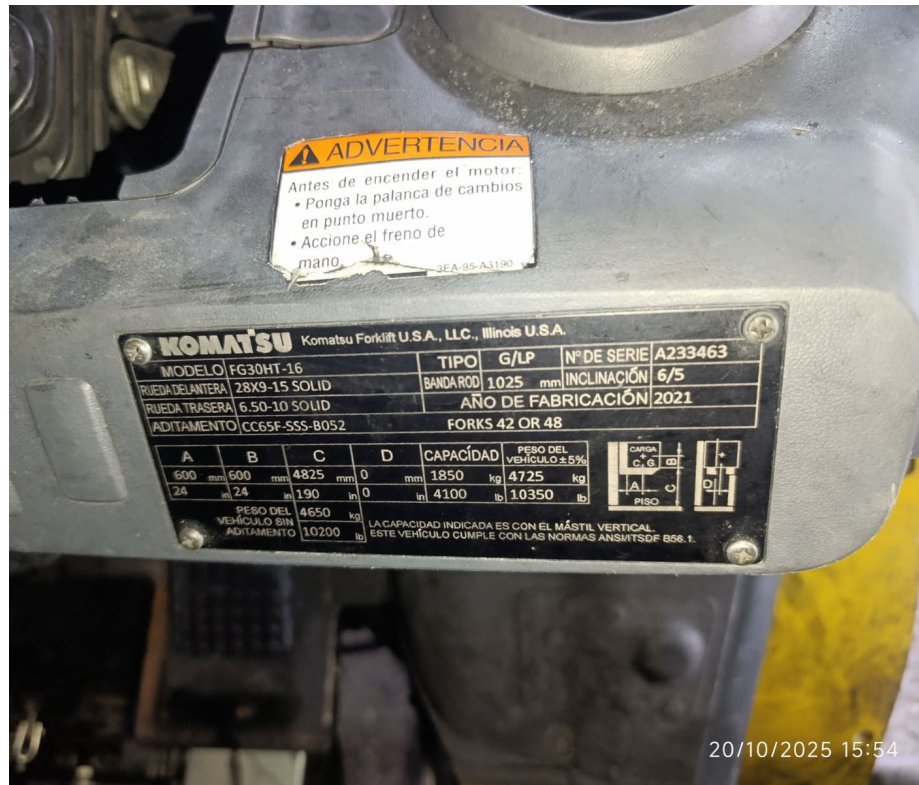
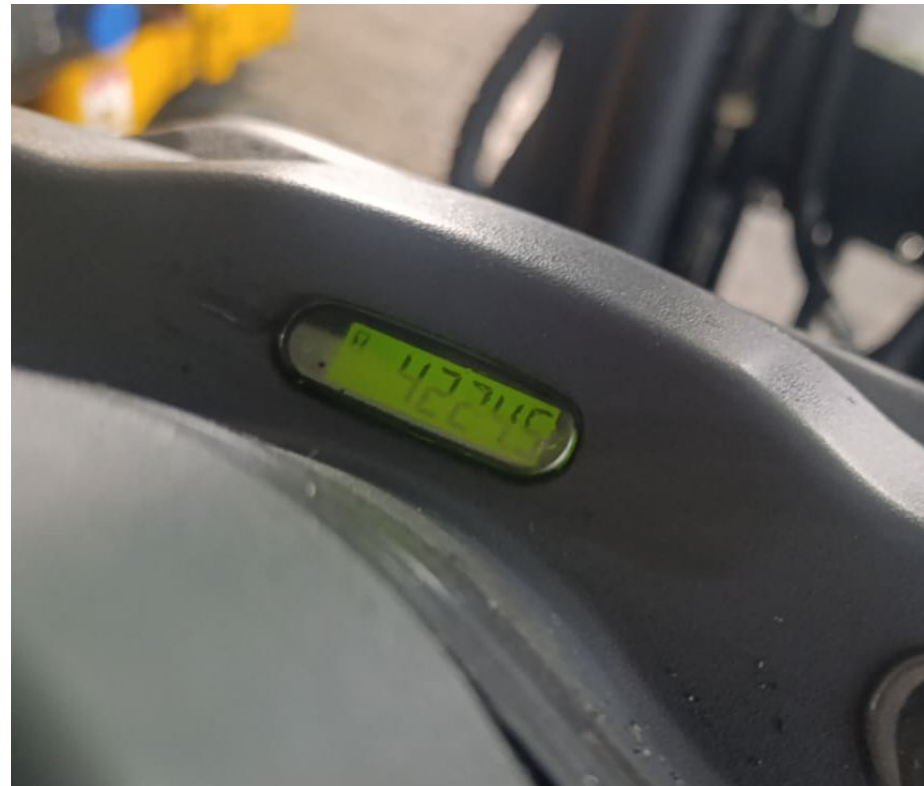
## \*PLACA DE DATOS Y HORÓMETRO

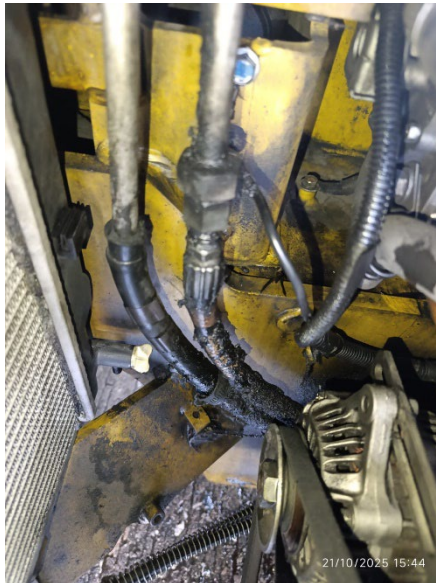
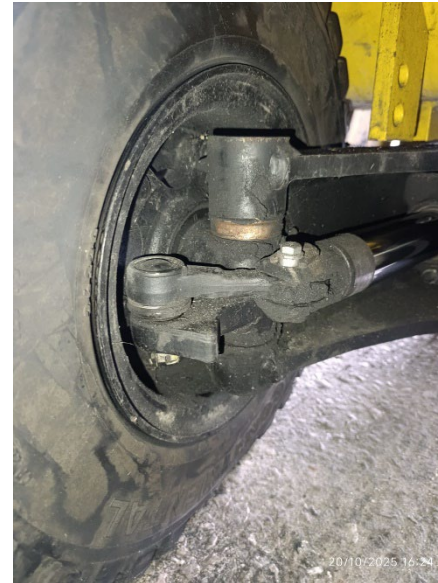
#### OTRAS OBSERVACIONES:

- PRESENTA DESGASTE EN TERMINALES DE DIRECCIÓN
- REQUIERE BUJES DE EJE DE DIRECCIÓN YA QUE ESTAN DAÑADOS
- REVISAR SI NO CAUSA DAÑO EN BALEROS DE MAZA EN RUEDAS DE DIRECCIÓN
- PRESENTA RUIDO ANORMAL EN LLANTAS DE DIRECCIÓN AL AVANZAR
- PRESENTA FUGA DE ACEITE EN MANGUERAS DEL ENFRIADOR
