VHSA-0124

***“EQUIPO PRESENTA CALENTAMIENTO Y PÉRDIDA DE COMPRESIÓN DE MOTOR”***

## ORDEN DE TRABAJO

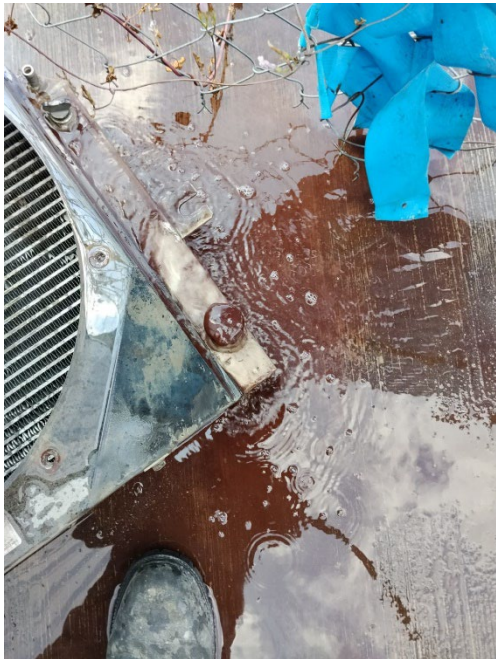
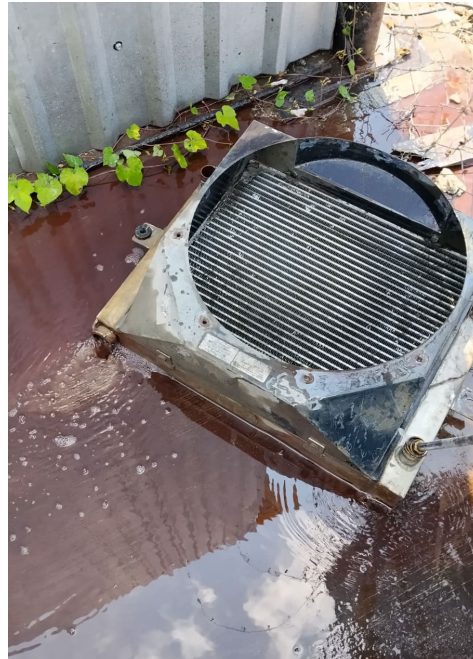
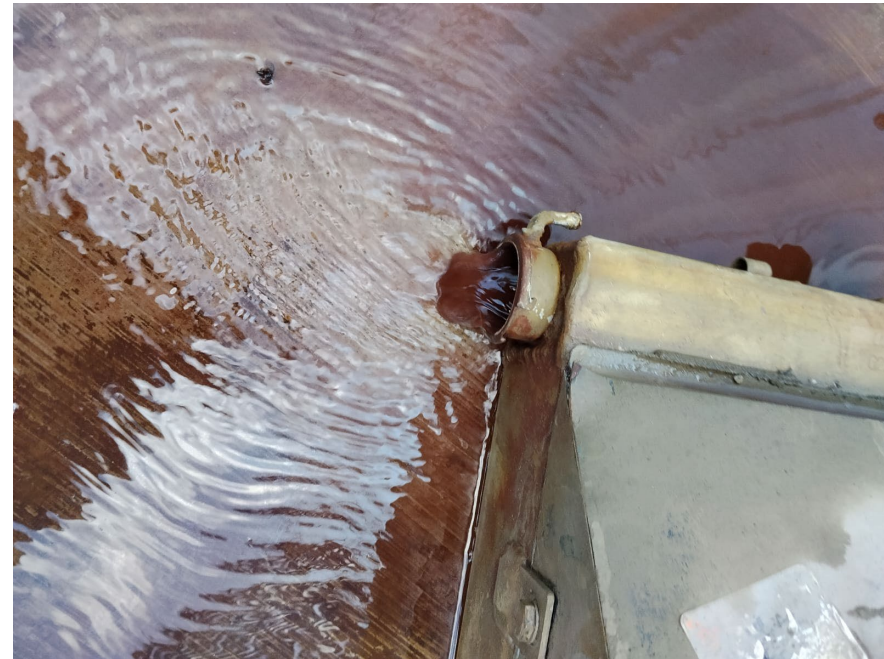
| Pos | Cantidad | Unidad | Descripción |
|---|---|---|---|
| 2 | | | Revisión de balancín ya que está en mal estado |

**\*REQUIERE REVISIÓN Y LIMPIEZA DE RADIADOR INTERNO Y REPARACIÓN DE MOTOR YA QUE NO HAY BUENA COMPRESIÓN**
