| <b>Empresa:</b> | CORONA | <b>Solicitante:</b> | | <b>Código QR:</b> | VHSA-0122 | <b>N. Orden:</b> | KAUFSN | <b>Fecha:</b> | 30/10/2025 |
| <b>Equipo:</b> | TOYOTA | <b>Modelo:</b> | 32-8FG25 | <b>Serie:</b> | 91688 | <b>Ubicación:</b> | PALENQUE | <b>Horómetro:</b> | 14,699 HRS |

**\*SE EXTRAE TORNILLO CAPADO DE BASE DE ALTERNADOR MEDIANTE SOLDADURA DE ELECTRODO USANDO VARILLA DE ACERO INOXIDABLE**

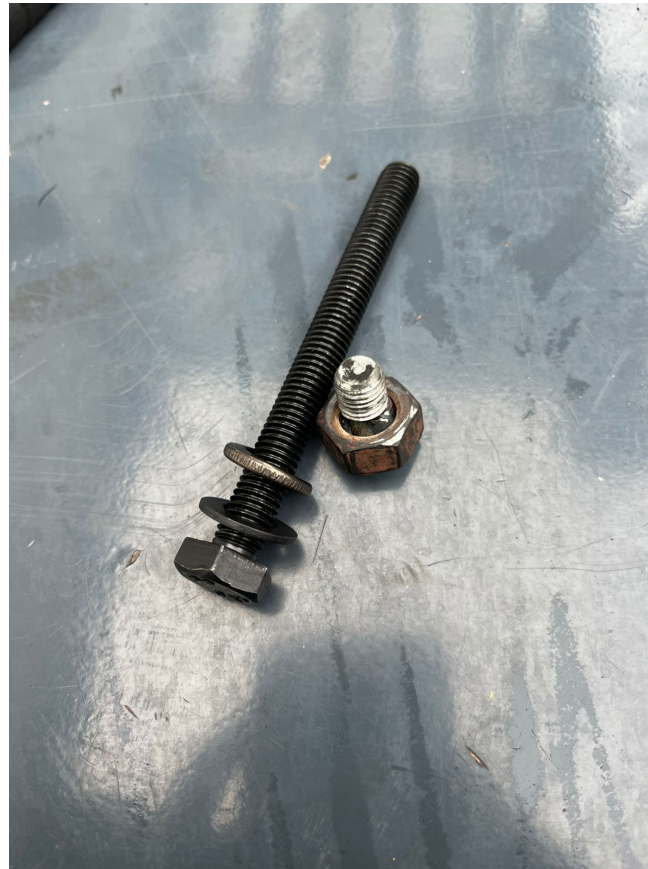
**\*SE EXTRAE TORNILLO CAPADO Y SE REEMPLAZA TORNILLO DE AJUSTE DE ALTERNADOR**

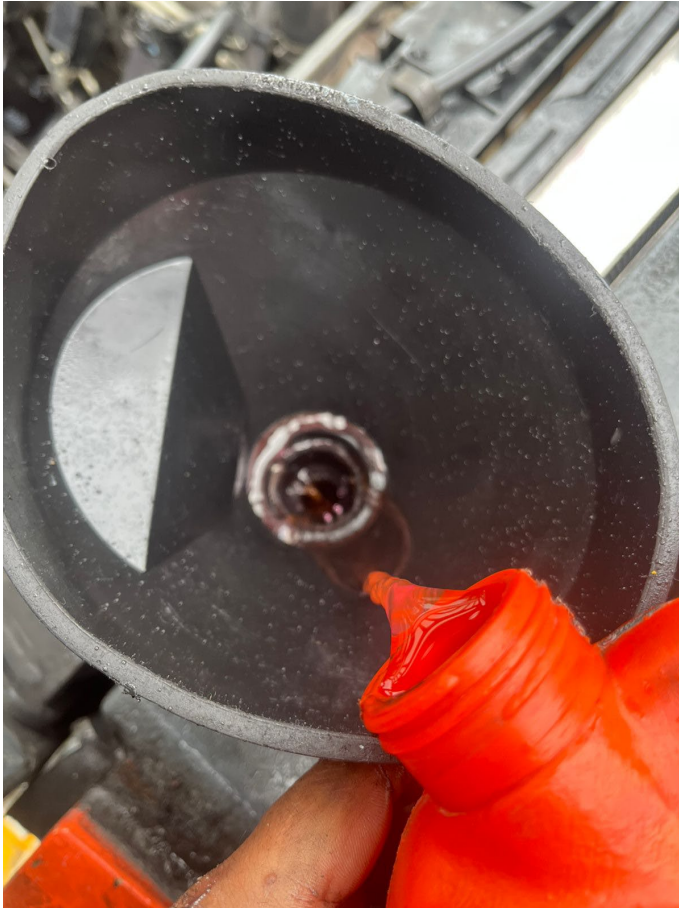
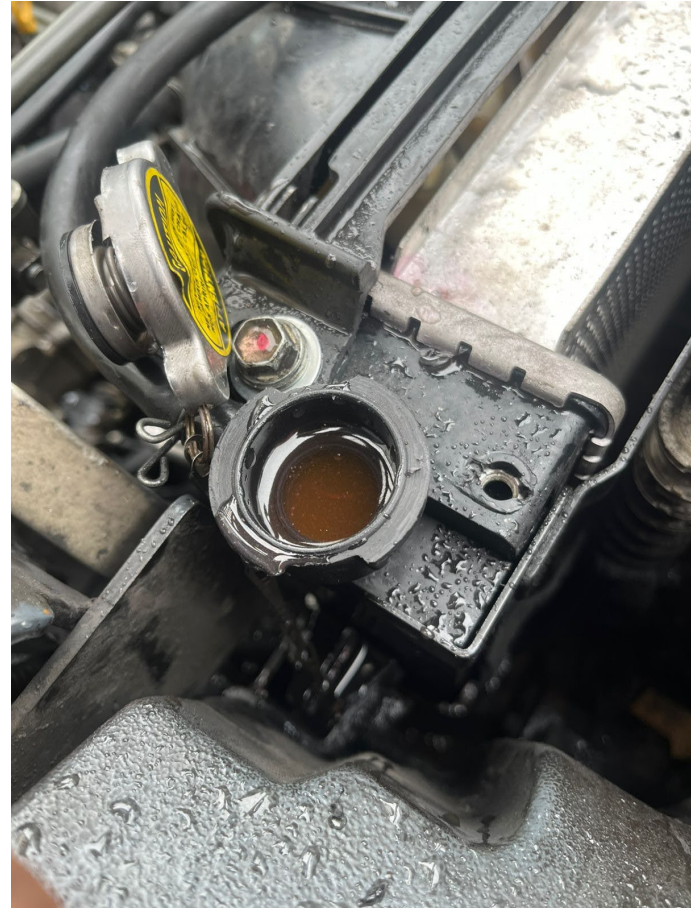
### \*NIVELADO DE ANTICONGELANTE (1 LT)
