| Empresa: | CORONA | Solicitante: | | Código QR: | VHSA-0154 | N. Orden: | KAUF3003 | Fecha: | 17/12/2025 |
| Equipo: | TOYOTA | Modelo: | 8FG45 | Serie: | 20101 | Ubicación: | AGENCIA VHSA | Horómetro: | 10,709 HRS |

## ***"INSTALACIÓN DE TORNILLO DE ESCAPE Y DIAGNÓSTICO DE FUGA DE ANTICONGELANTE"***

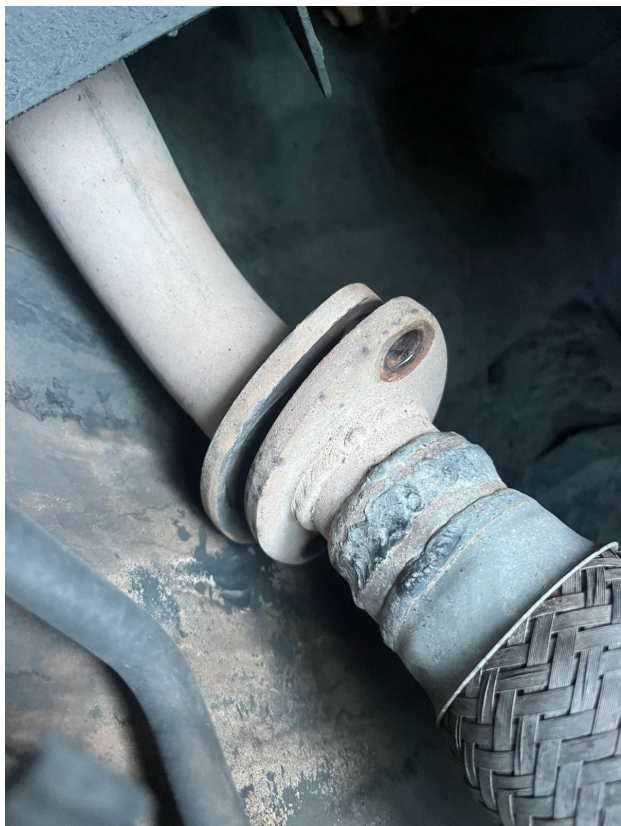
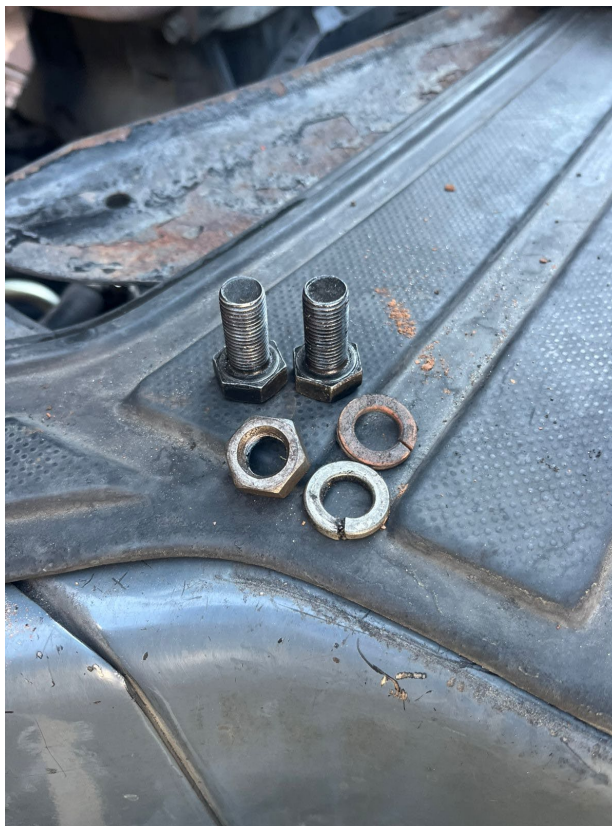
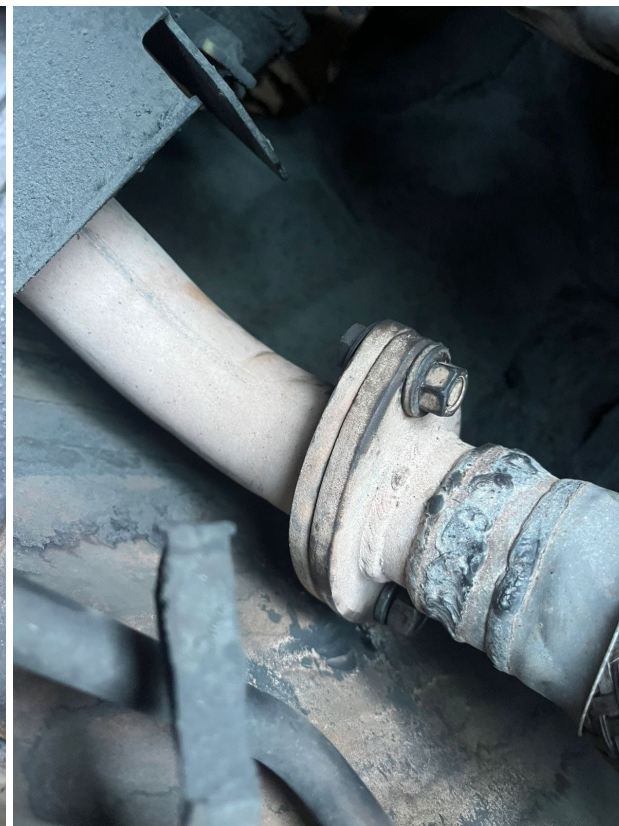
### **\*INSTALACIÓN DE 2 TORNILLOS CON TUERCA Y ARANDELA DE PRESIÓN A ESCAPE**

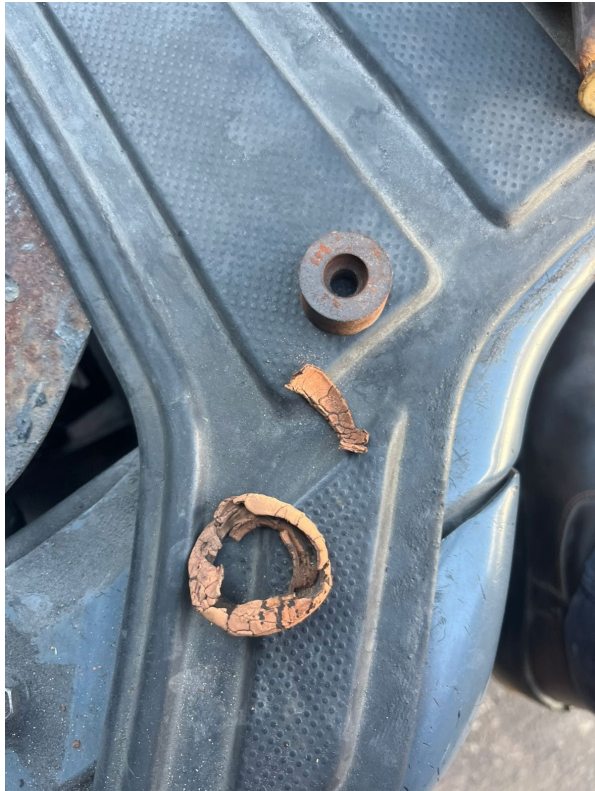
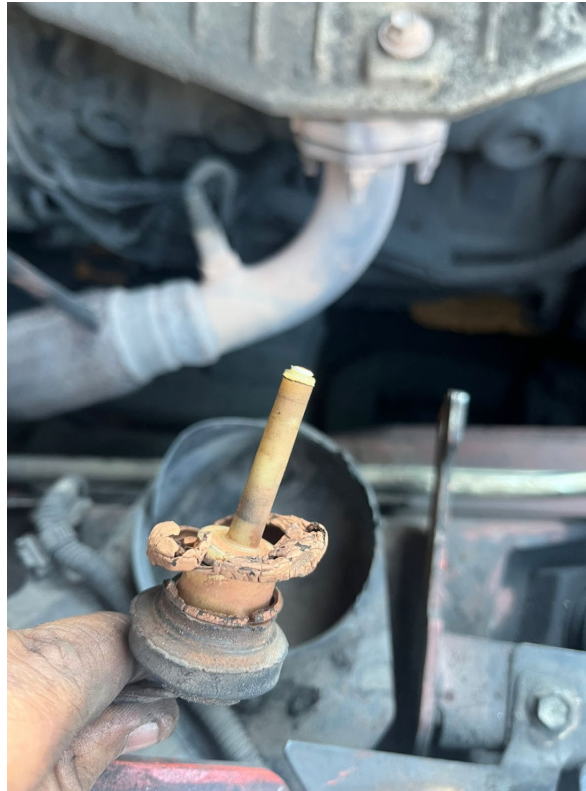
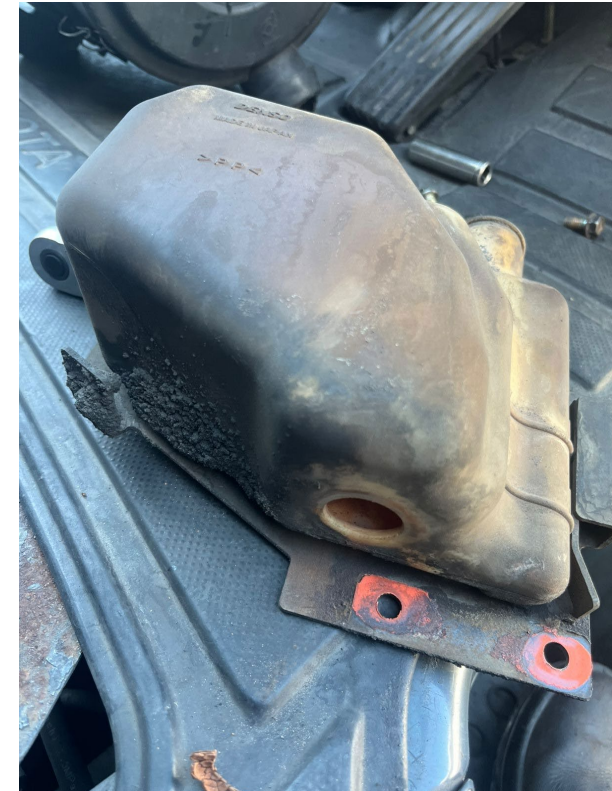
**\*PRESENTA FUGA DE ANTICONGELANTE POR TAPÓN INFERIOR DEL DEPÓSITO, REQUIERE SU REEMPLAZO**

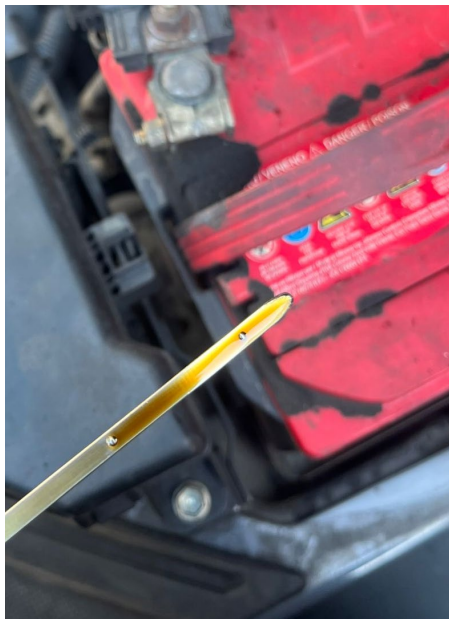
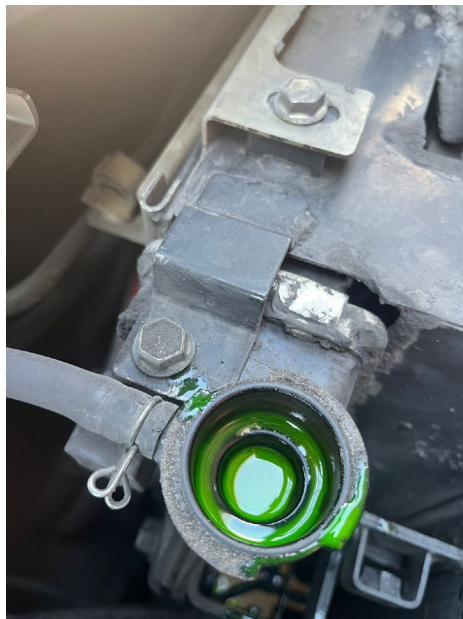
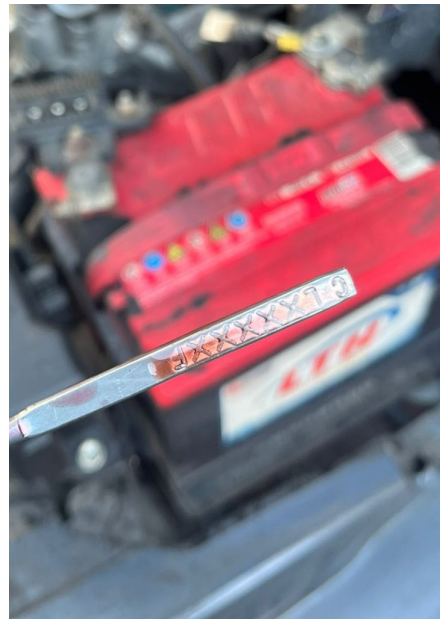
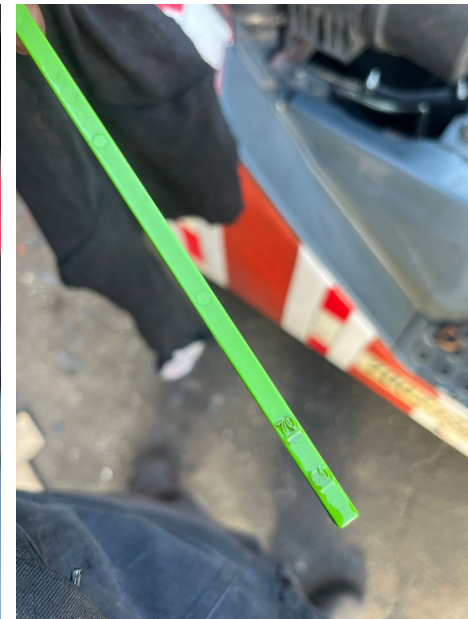
## \*REVISIÓN DE NIVELES

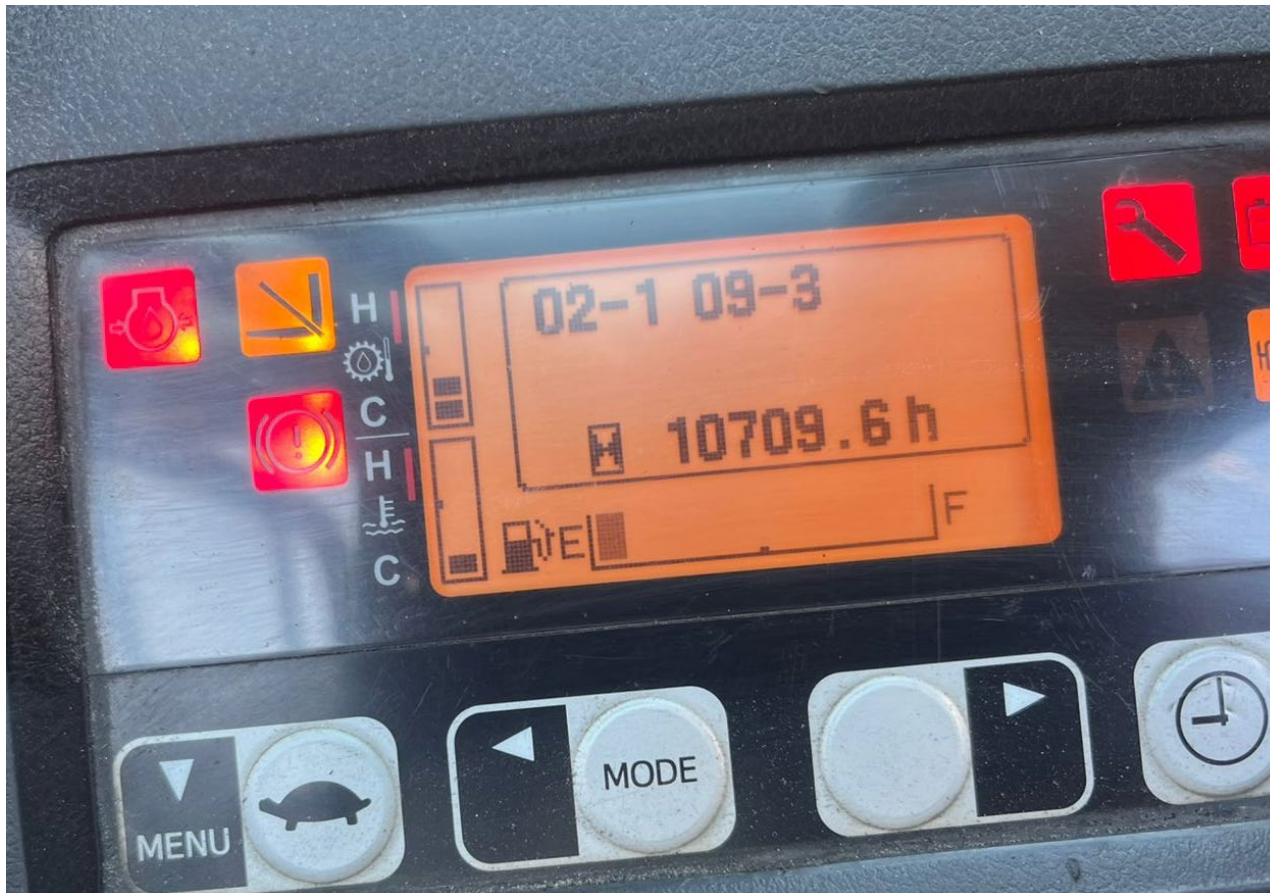
## \*HORÓMETRO

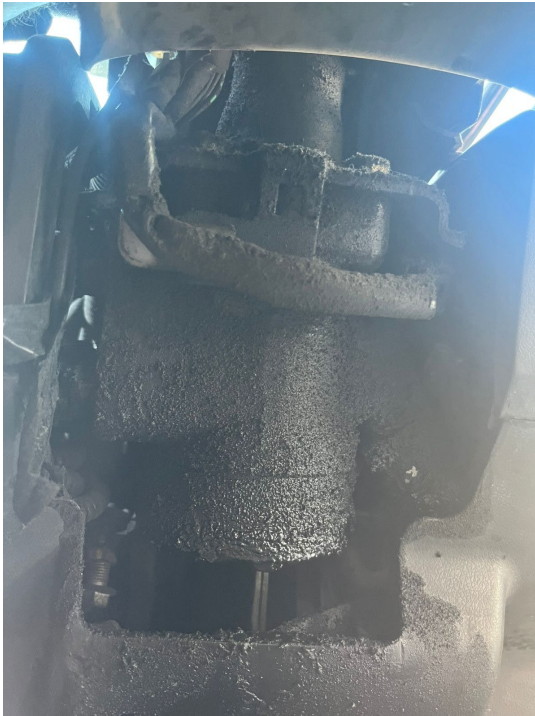
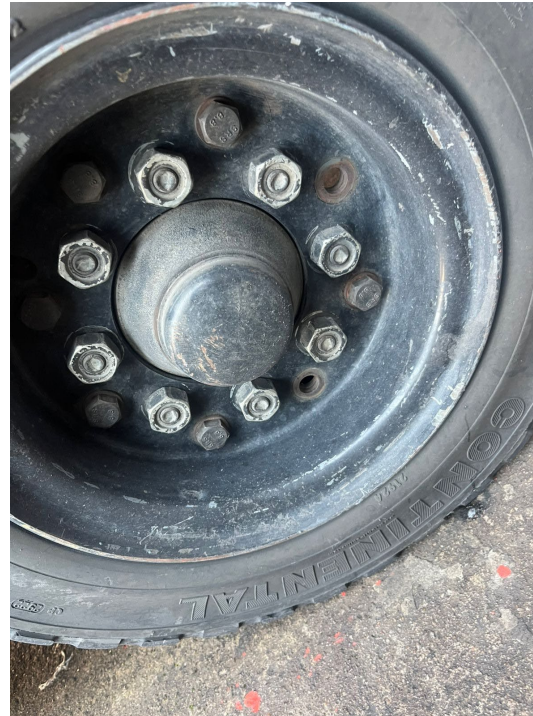
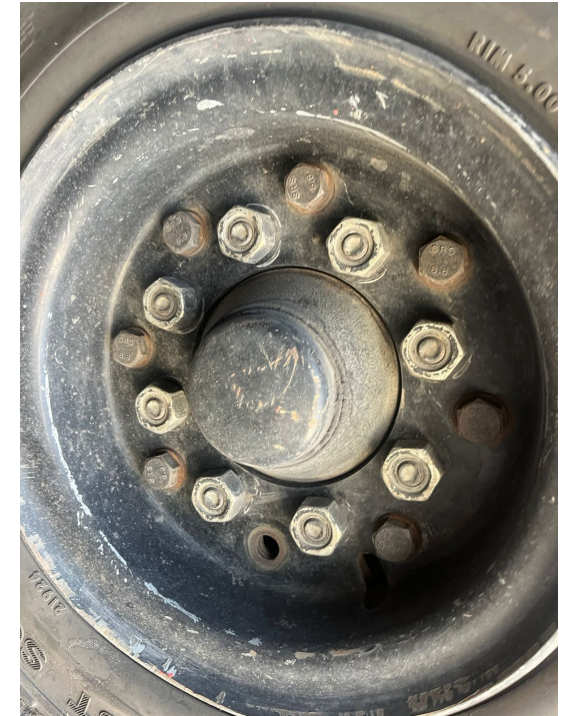
- PRESENTA FUGA DE ACEITE POR EL ORBITROL, REQUIERE SU REEMPLAZO
- REQUIERE 3 TUERCAS CON TORNILLO EN RIN TRASERO
- REQUIERE SUMINISTRO DE ACEITE HIDRÁULICO (10 LTS)
